PLAN DIRECTOR

para la conservación y puesta en valor del

MOLÍ DE PAPER DE IBI

agosto 2018

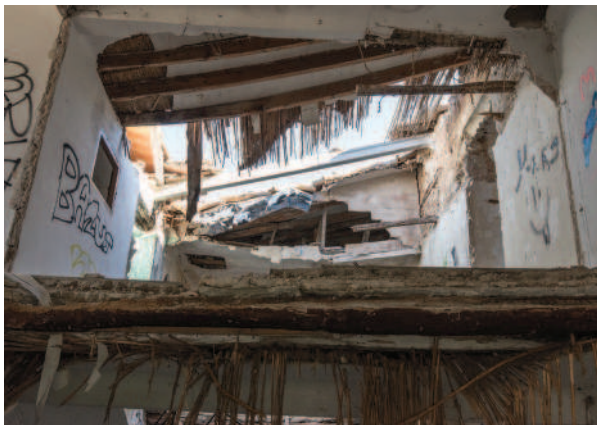
Foto 1.6 - Foto de la cubierta caída

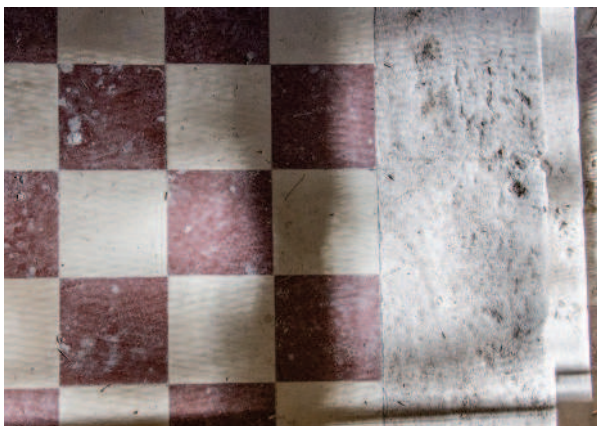
Foto 6.2.1 - Pavimento hidráulico tipo 1

Este pavimento presenta suciedad y deslustro (pérdida de un acabado más brillante) principalmente. Además algunas piezas presentan fisuras, aunque por lo general, el pavimento que se encuentra colocado no tiene roturas ni desperfectos mayores que los principales mencionados.

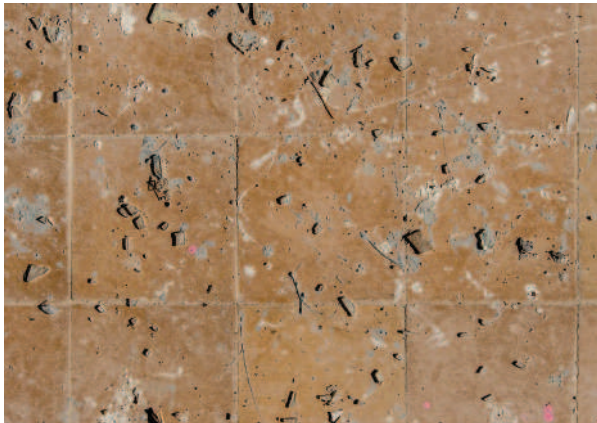
Foto 6.2.2 - Pavimento hidráulico tipo 2

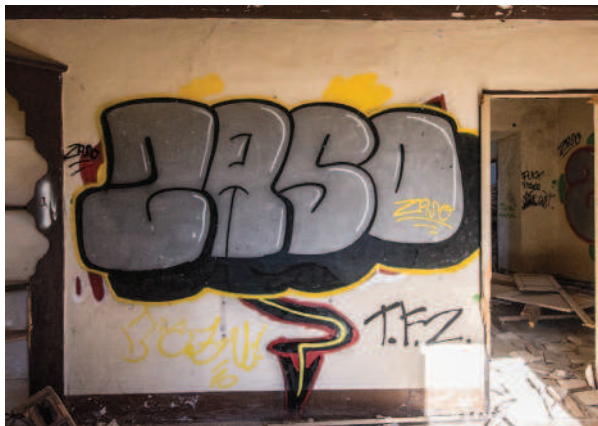
Foto 6.3.5 - Acabado con pintadas

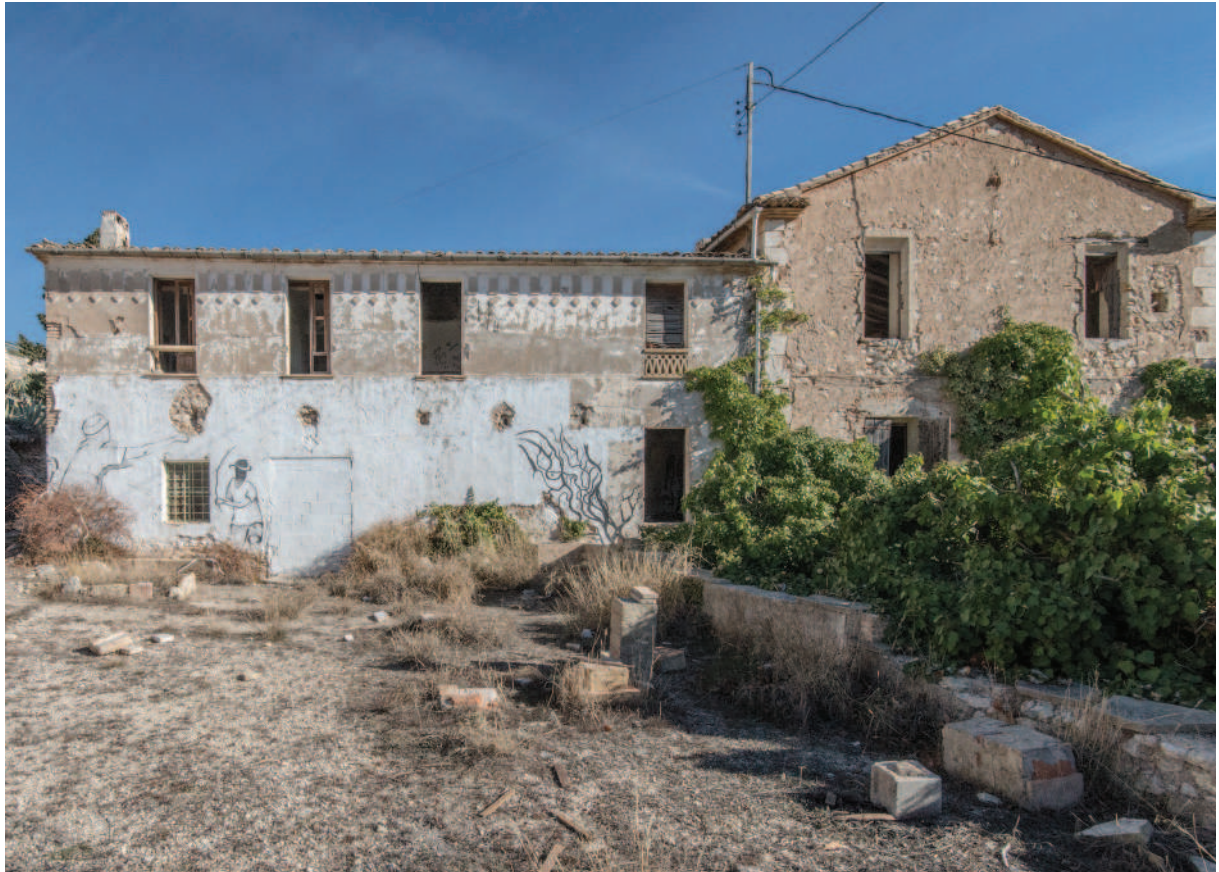
Foto 6.3.5 - Fachada con muro de piedra visto y acabado continuo y huecos por falta de piezas

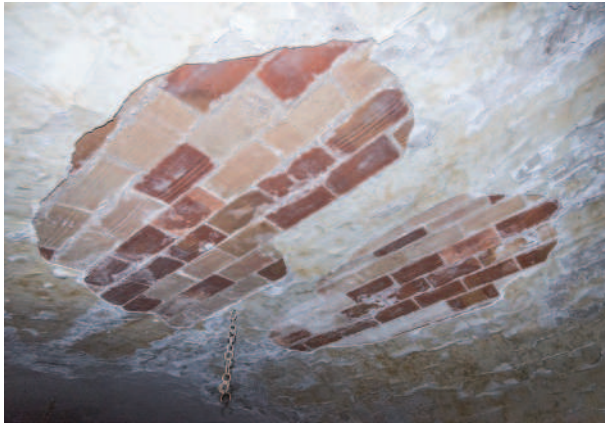
Foto 6.4.3 - Bóveda de cañón con pérdida de pintura y yeso

Las patologías predominantes en estos techos son las manchas y eflorescencias producidas por humedades (especialmente en encuentros con muros) y la pérdida de acabado, siendo especialmente notorio en las bóvedas de cañón. También presentan algunas grietas y fisuras.

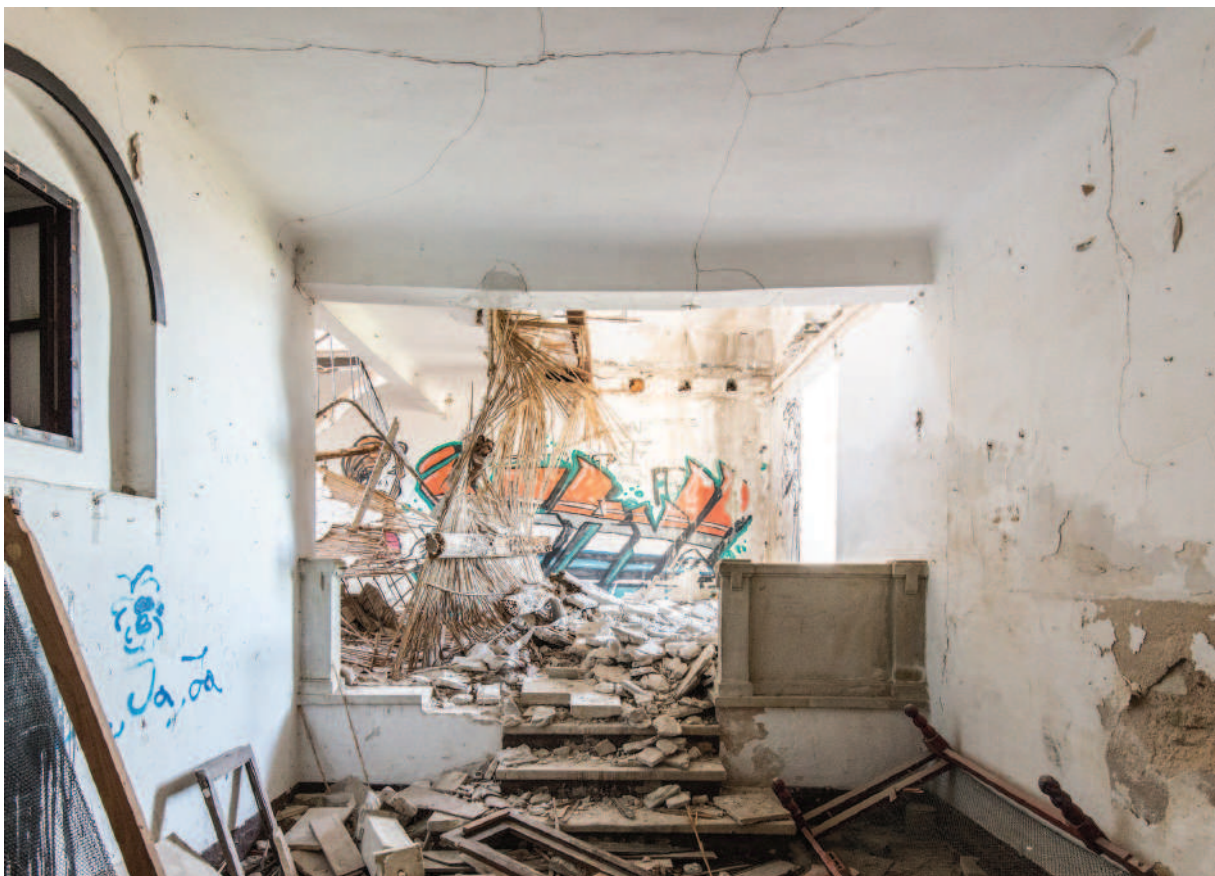
Foto 6.4.4 - Falso techo con grandes grietas

En estos falsos techos las humedades se detectan muy puntualmente, mientras que sí sufren de grandes grietas y desconchado de pintura, además de estar desprendidos en los espacios cercanos a los que a colapsado la estructura.

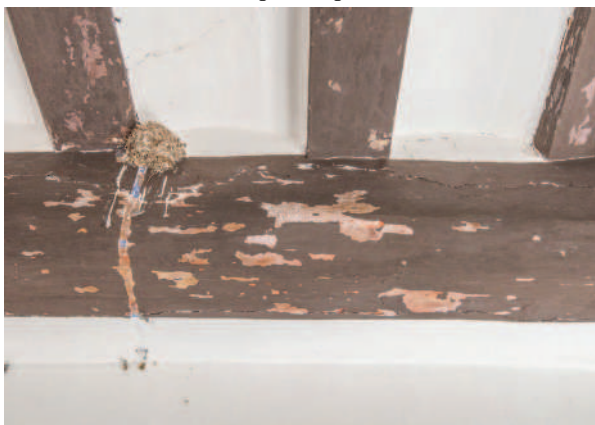
Foto 6.4.5 - Vigas suciedad y pintura desconchada y agrietada

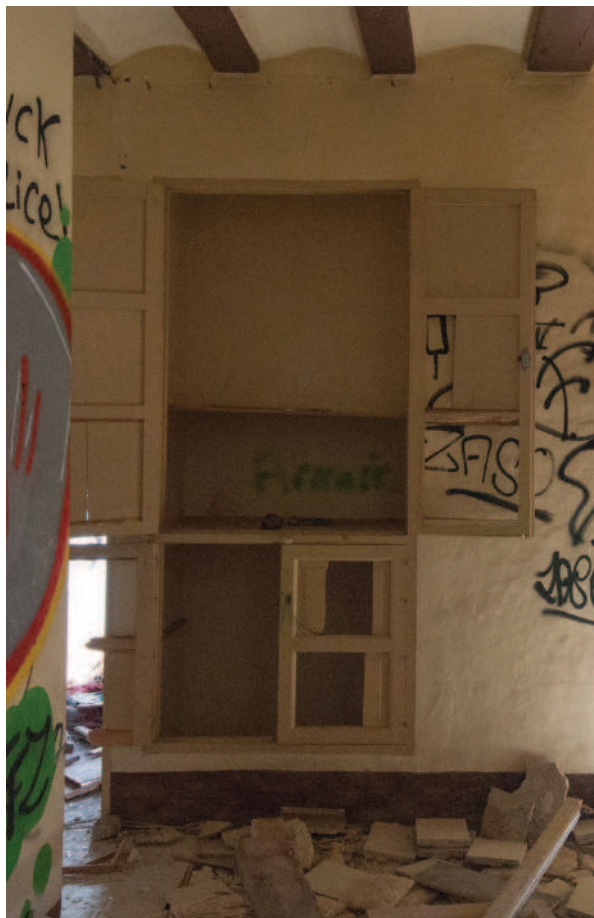
Foto 6.5.5 - Mobiliario con partes rotas

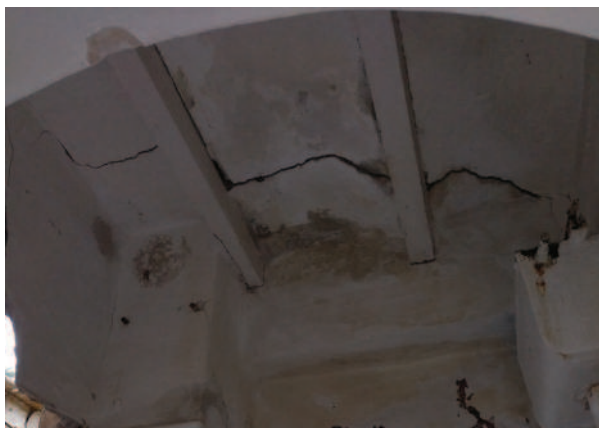
Foto 6.6.4 - Entrevigados de ladrillo cerámico con grietas

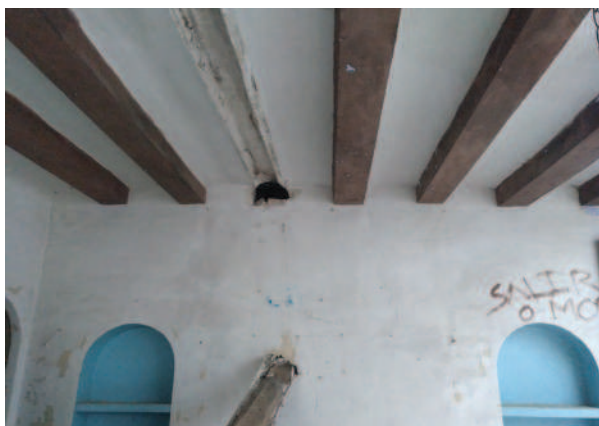
Foto 6.6.5 - Colapso de viga de madera por humedad y putrefacción
