# {PAYÁ HERMANOS}

## **PLAN DIRECTOR**

CONSERVACIÓN Y PUESTA EN VALOR  
DE LA FÁBRICA DEL JUGUETE

> *SEPTIEMBRE 2019*

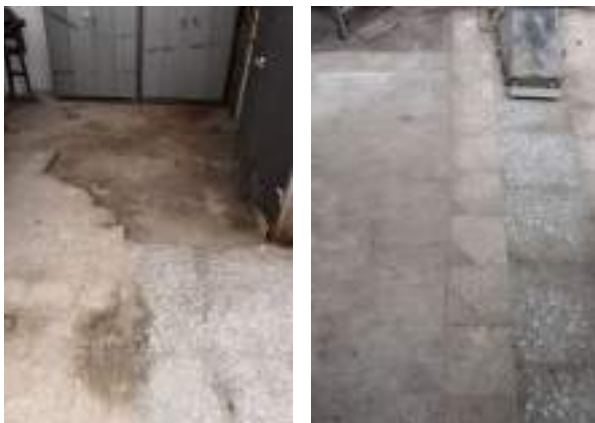
Foto 6.2.7 - Terrazo con desgastado, piezas rotas, cambio de pavim.

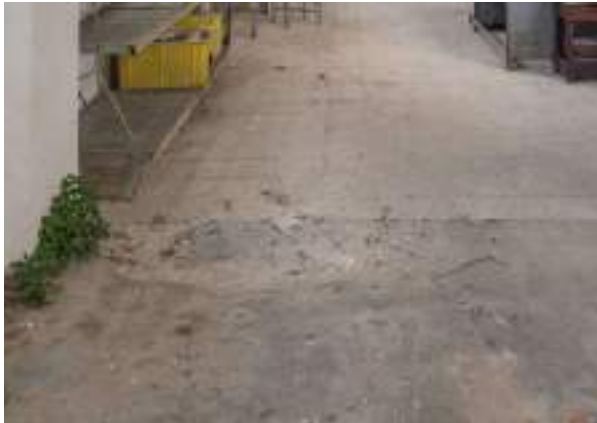
En la sala P0-2.01, se encuentran un segundo tipo de terrazo (S1). En este caso, presenta un alto grado de deterioro en algunos puntos debido a diversos factores como son desgaste, humedad y diferentes aceites/grasas que se manejaban. Parte del pavimento se encuentra demolido. Se puede encontrar este pavimento en la zona central de las vías y entre las vías y la zona de oficinas. En esta zona también se aprecian diferentes formatos y tipologías de terrazo.

Foto 6.2.8 - Recreido por el cambio de pavimento (PO-2.01)

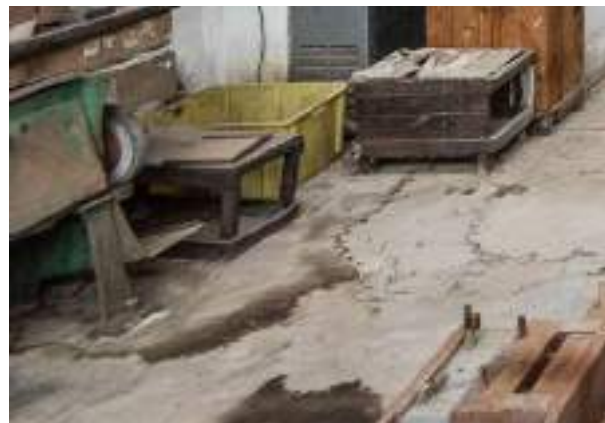
Foto 6.2.12 - Suciedad y manchas en hormigón (PO-4.01)

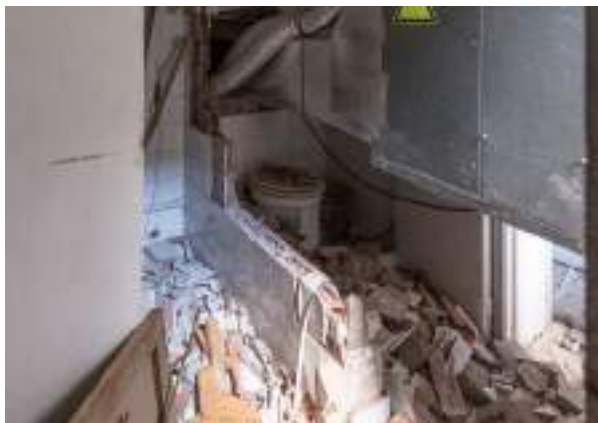
Foto 6.3.7 - Humedades, derribo de paramento vertical

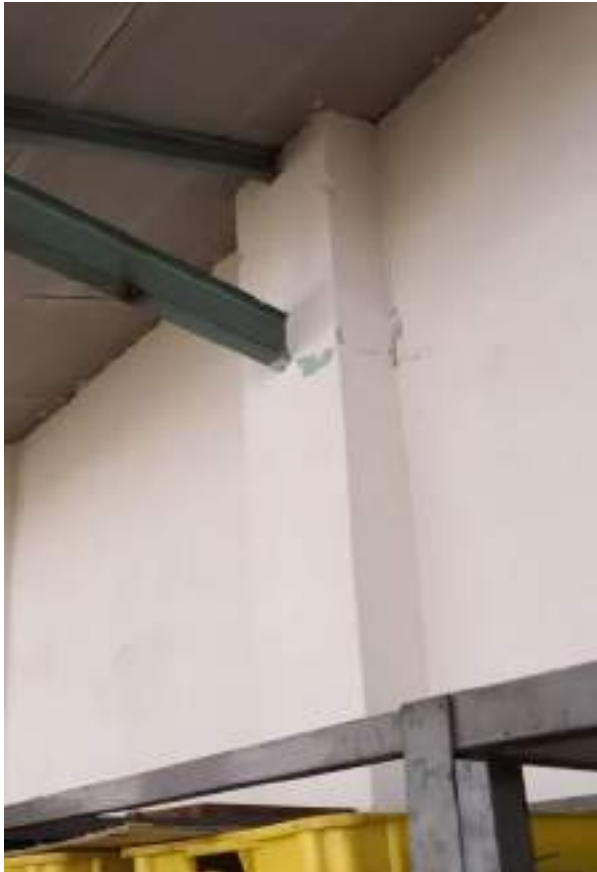
Foto 6.3.12 - Fisura en cambio de paramento (PO-2.01)

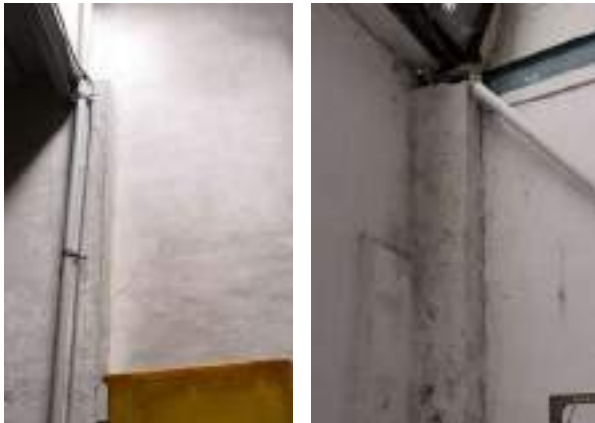
Foto 6.3.17 - Suciedad, fisuras en encuentros, corrosión en viga met.

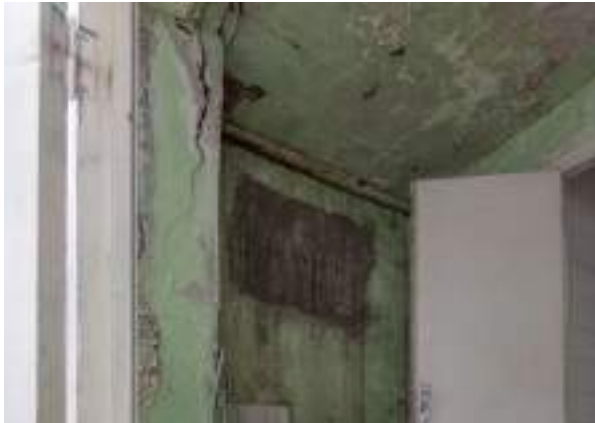
Foto 6.3.18 - Paramentos manchados

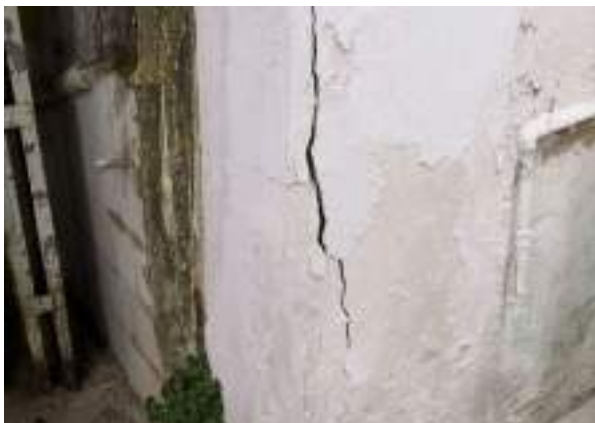
Foto 6.3.19 - Grieta, humedad, vegetación

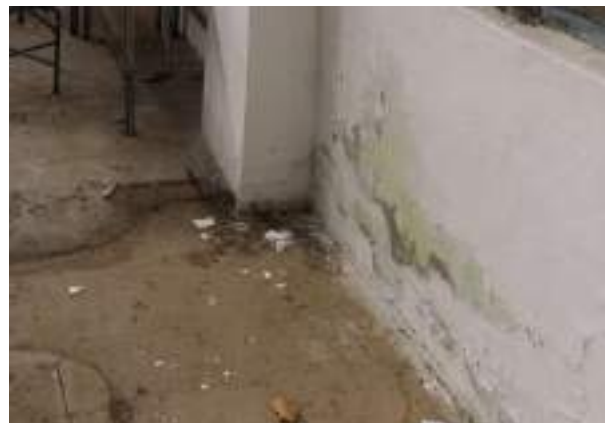
Foto 6.3.20 - Manchas, humedades

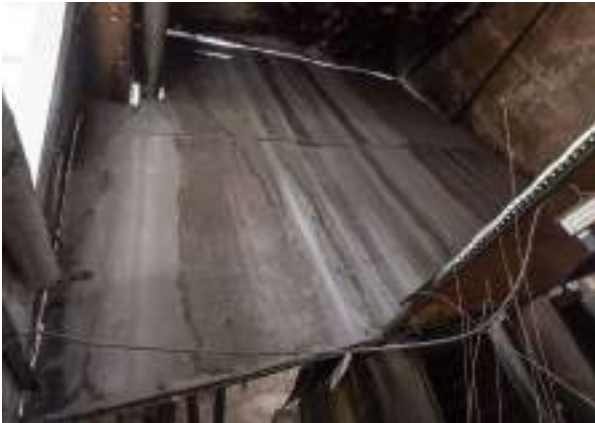
Foto 6.3.21 - Suciedad, erosión de paramentos

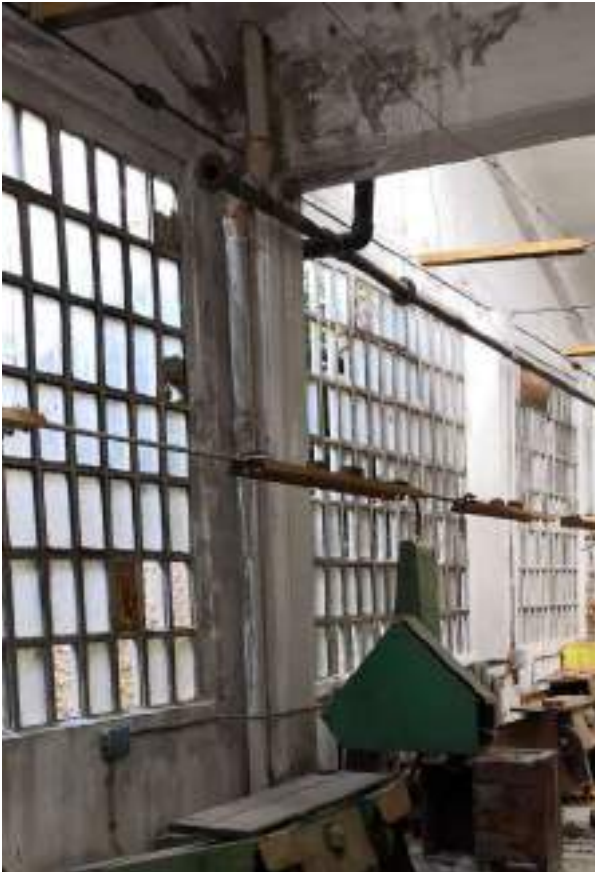
Foto 6.3.23 - Humedades, suciedad, rotura de vidrios

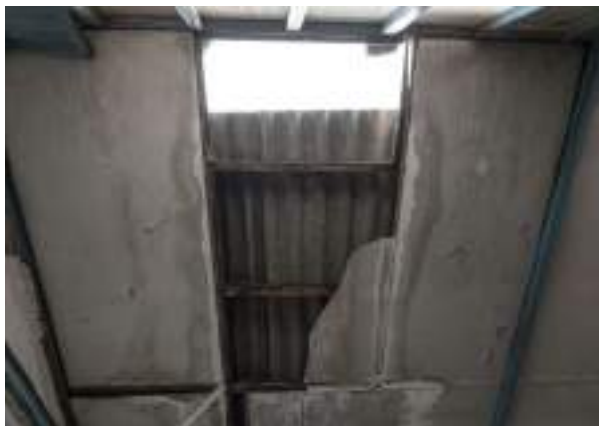
Foto 6.4.12 - Pérdida de falso techo, cubierta

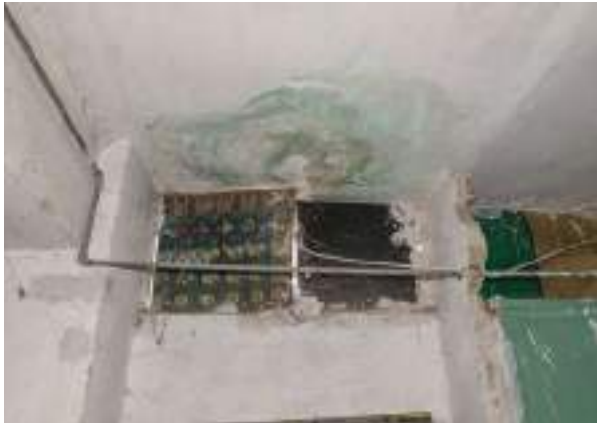
Foto 6.4.13 - Manchas de humedades en techo

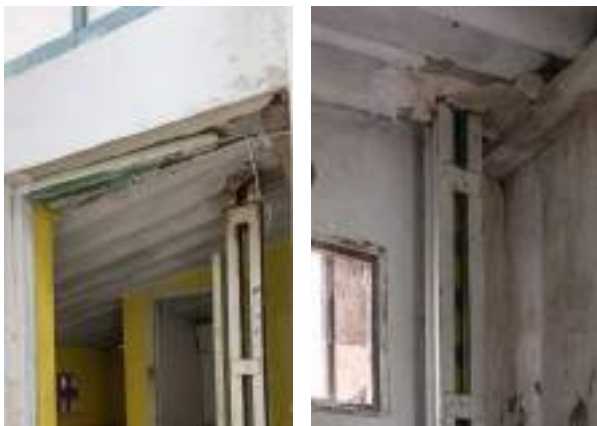
Foto 6.4.14 - Grietas, fibrocemento, escombros, humedades, etc.

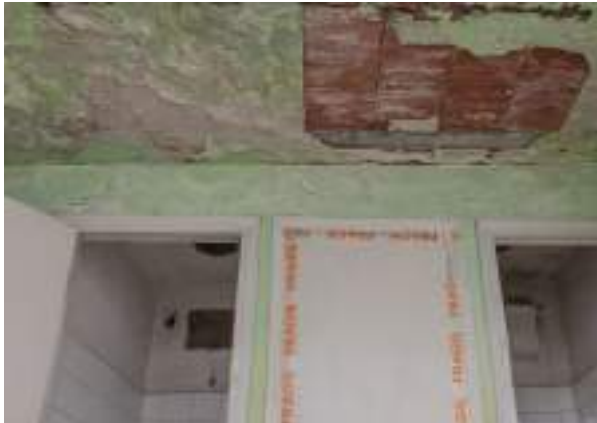
Foto 6.4.15 - Pérdida de acabado en el techo

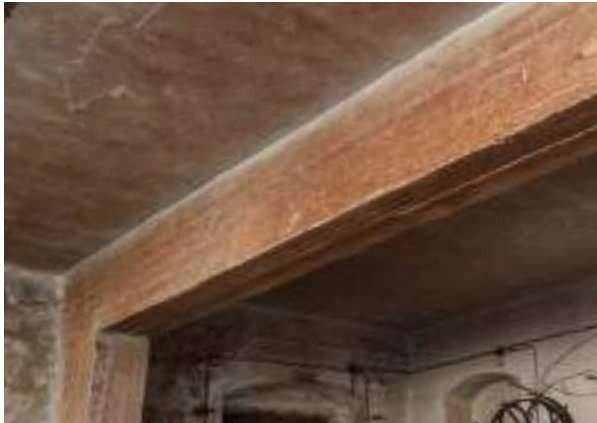
Foto 6.4.17 - Manchas en la sala PO-3.01

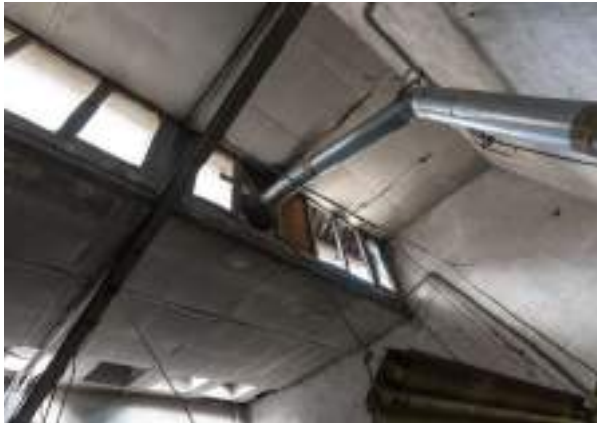
Foto 6.5.8 - Pérdida de vidrios, deterioro de carpinterías (PO-2.02)

Las carpinterías de la cubierta de la sala PO-2.02 (similar a la sala PO-2.01) se encuentra en un estado de conservación muy deficiente, presentando signos de humedad y pérdida de acabado. También se aprecia pérdida de los vidrios.

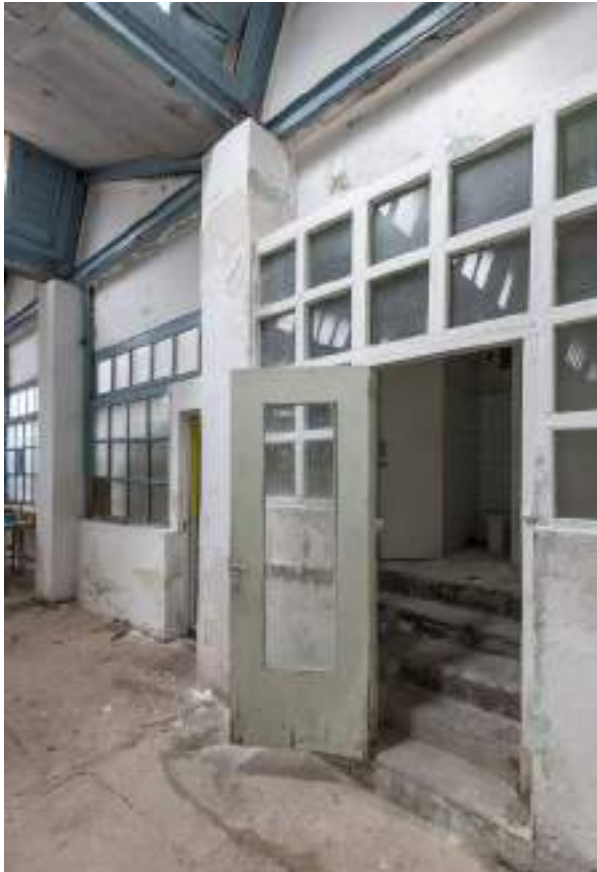
Las puertas de paso de la nave PO-2.02, PO-2.13 y PO-3.01 son de madera. El grado de deterioro es alto debido al uso y a la humedad. Esto provoca que no cierren bien por deformaciones ya que en algunos casos se ha producido la oxidación de las bisagras y un hinchamiento de la madera. La suciedad y falta de recubrimiento se aprecia de manera generalizada. La parte baja de las puertas están mas deteriorada.

Foto 6.5.12 - Madera de puerta hinchada por la humedad (PO-2.13)

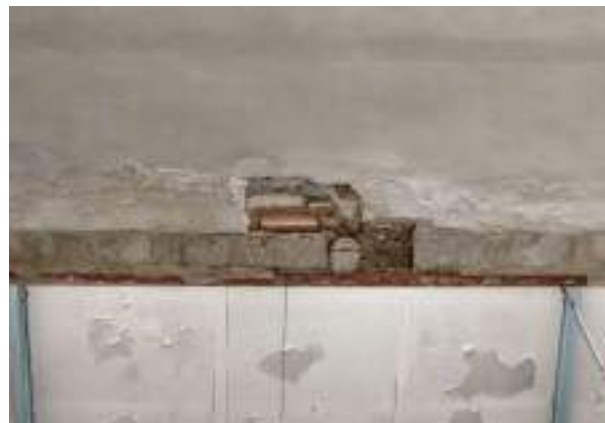
Foto 6.6.8 - Pérdida de acabado en techo, humedades

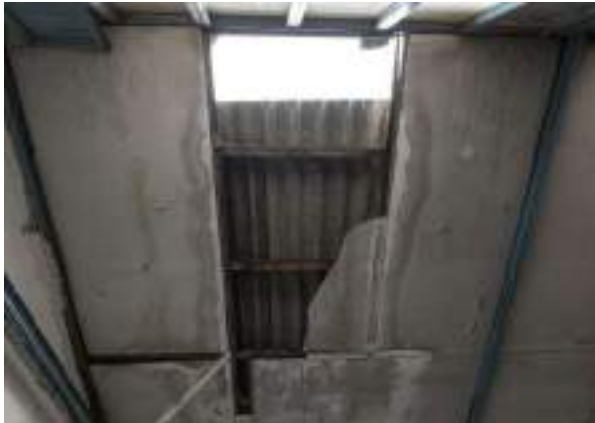
Foto 6.6.9 - Pérdida de cubierta, subestructura con humedades

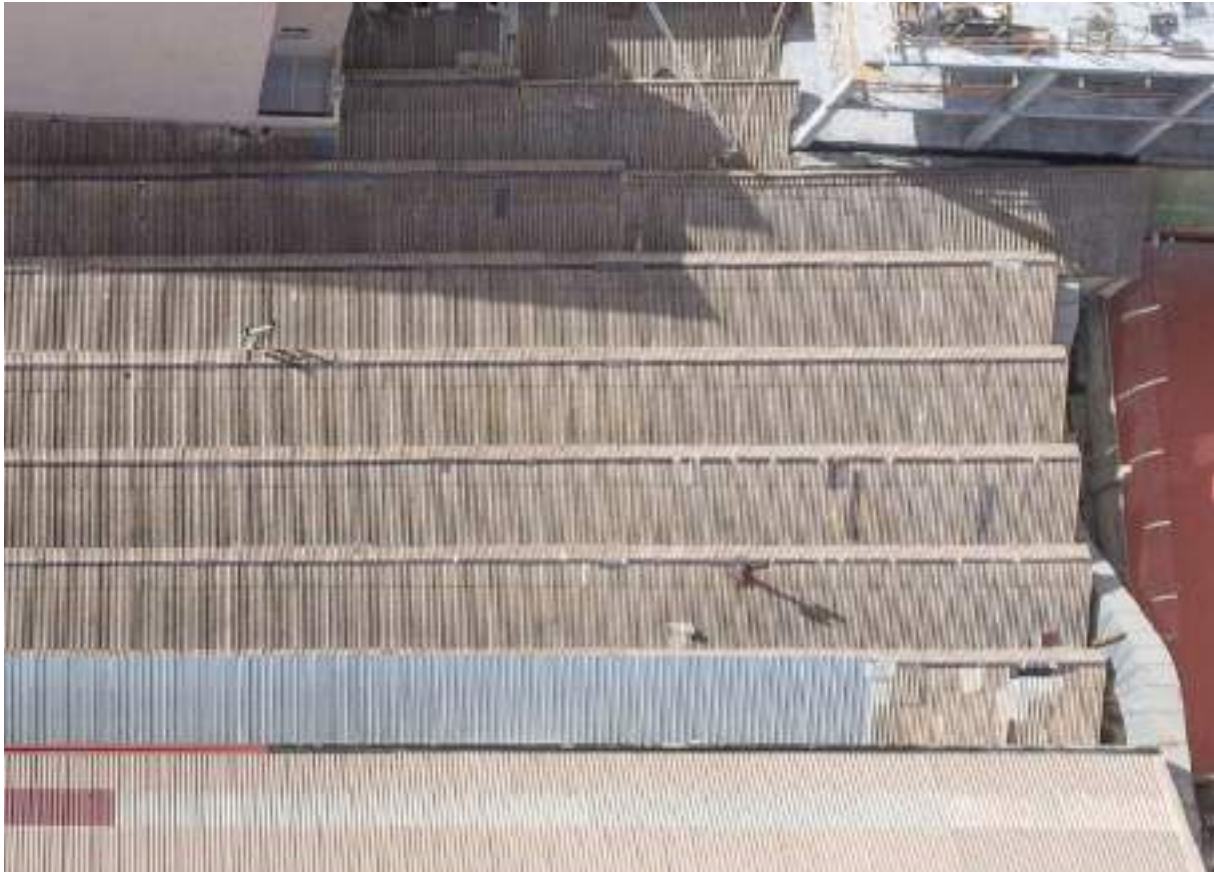
Las patologías que se aprecian desde el interior de la nave 2 indican que el material de cobertura se encuentra en unas condiciones deficientes, permitiendo la entrada de agua

Foto 6.7.5 - Sistema de cubierta de dientes de sierra con fibrocemento e intervención en chapa en la nave 2
