PLAN DIRECTOR

para la conservación y puesta en valor del

MOLÍ DE PAPER DE IBI

agosto 2018

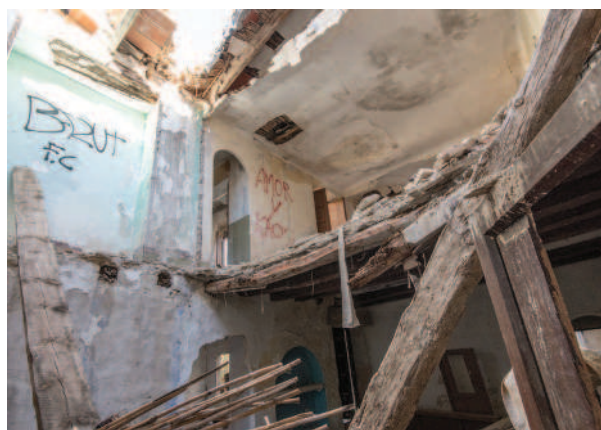
Foto 1.4 - Foto de derrumbamientos actuales

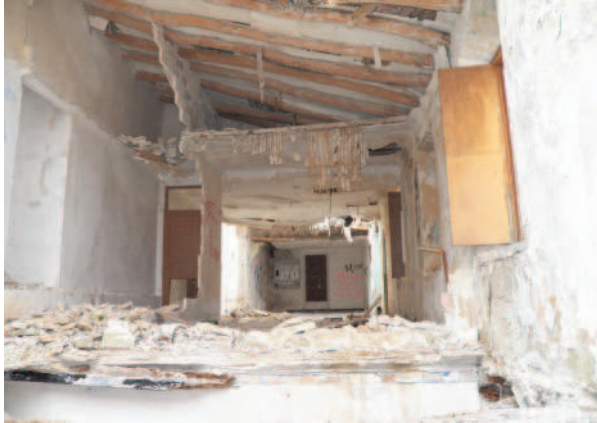
Foto 4.2.3.6 - Sala P02_15

En esta planta los techos son similares a la planta anterior, siendo falsos techos de cañizo o con la estructura de vigas de madera vista de la propia estructura de cubierta, donde también hubo pequeños derrumbamientos, quedando aún los escombros allí.

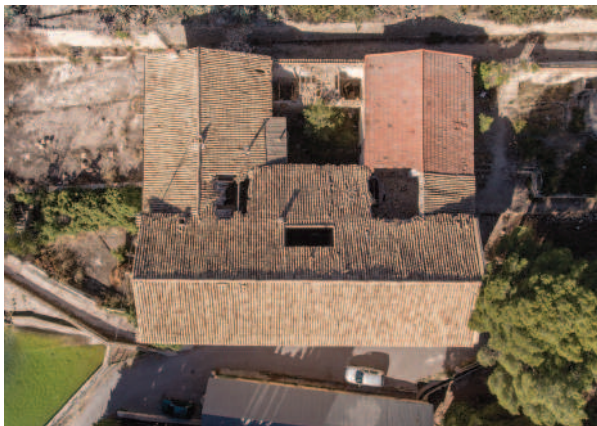
Foto 4.2.4.1 - Foto aérea de la cubierta.

Actualmente hay tres cubiertas principales a dos aguas, correspondiente a las tres naves. El tejado es de teja curva, a excepción de la reforma realizada en una de las naves, que es de teja marsellesa. En la intersección de estas cubiertas se han producido derrumbamientos.

- Reparación y sustitución en su caso de todas las cubiertas del edificio, comenzando por su revisión completa y examinando la correcta evacuación de las aguas, con el fin de evitar la entrada de agua actual al interior que produce el deterioro de los elementos arquitectónicos. Para esta tarea se tendrá siempre en cuenta el *Informe de asesoramiento técnico para la realización del inventario de elementos arquitectónicos y materiales existentes, previo inicio de las obras de rehabilitación inicial - mínima del edificio de Molí de Paper de Ibi*, en el que se dan las pautas para preservar los elementos propios de las mismas, manteniendo la imagen del edificio.

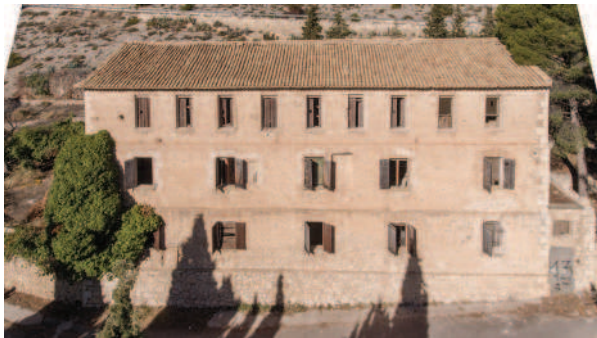
Foto 4.2.5.1 - Alzado sur visto desde drone

La fachada da al camino principal, con un total de 20 huecos de fachada para ventanas cuyas carpinterías se conservan a medias, especialmente las contraventanas. El acceso por contra está tapiado.

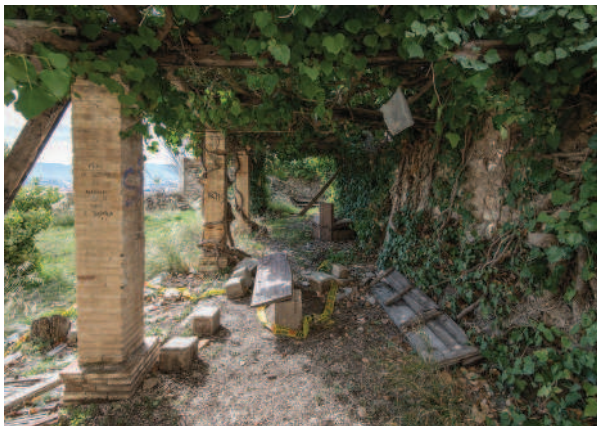
Foto 4.2.6.2 - Pérgola de la zona inferior del jardín oeste

En la zona inferior hay una pérgola con vegetación que aún se conserva. También hay una parte de la misma que está derribada y cuya estructura y pilares están todavía allí.

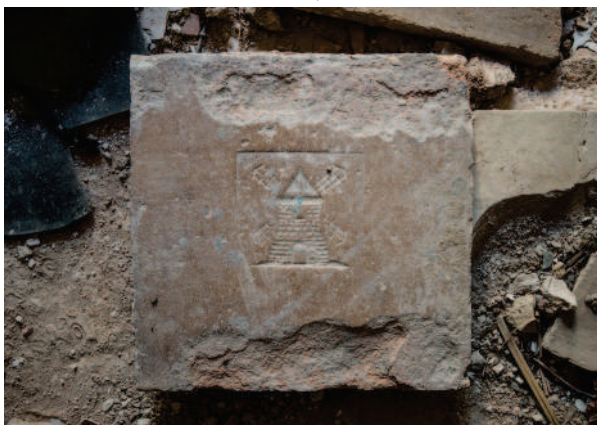
Foto 6.2.3 - Pavimento hormigón prefabricado

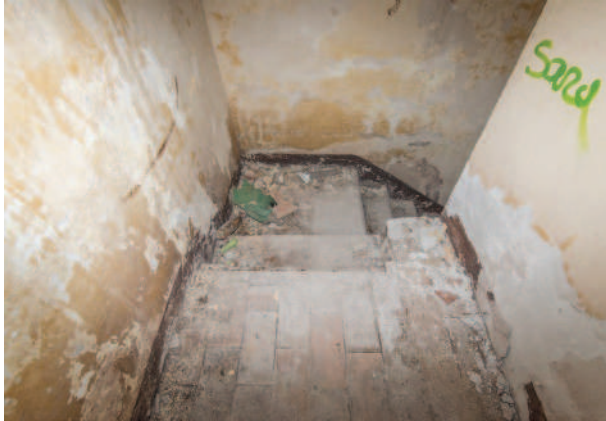
Foto 6.2.4 - Pavimento ladrillo cerámico

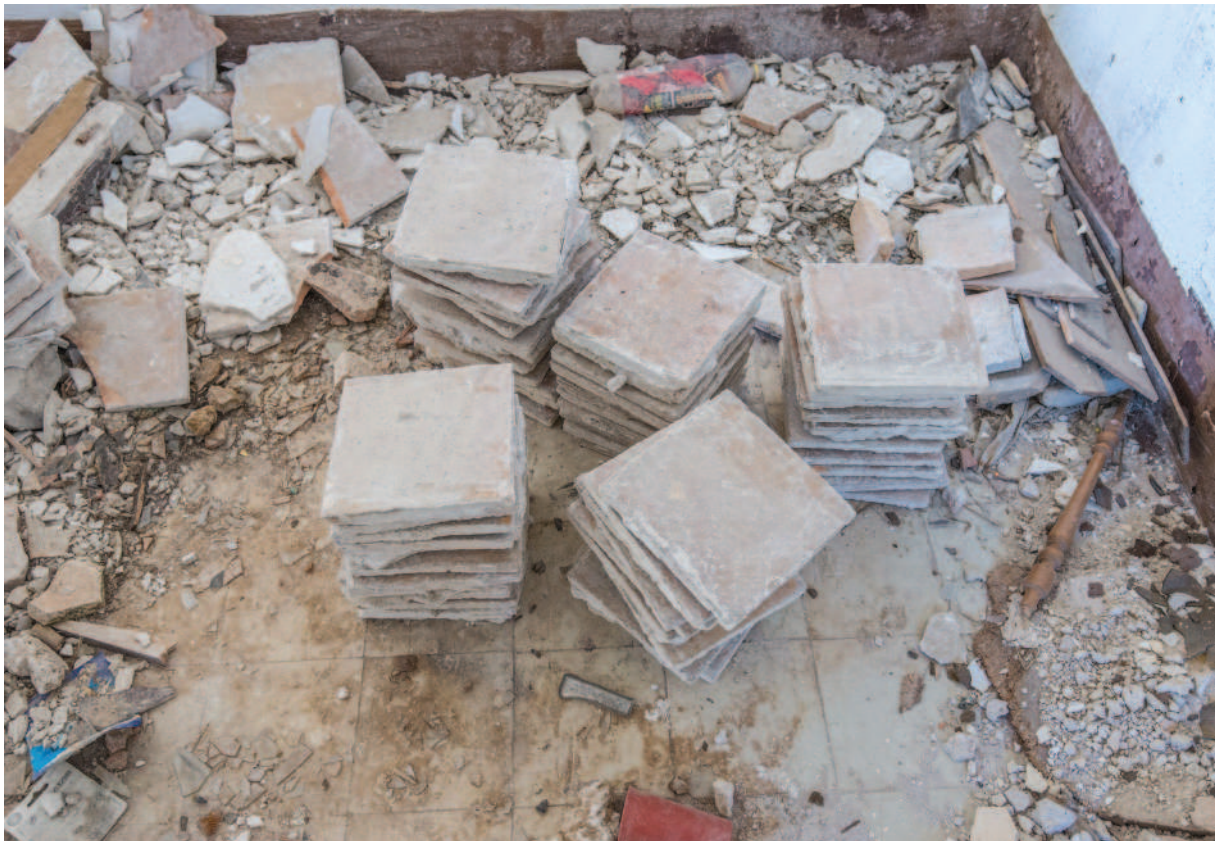
Cabe mencionar la existencia de unas piezas de baldosa hidráulica con el motivo del molino grabado en un acceso al patio 2 en la planta primera, tanto situadas en el pavimento como piezas sueltas. Varias piezas de lo que queda de este pavimento se encuentra roto y desgastado.

Foto 6.2.5 - Baldosas hidráulicas arrancadas

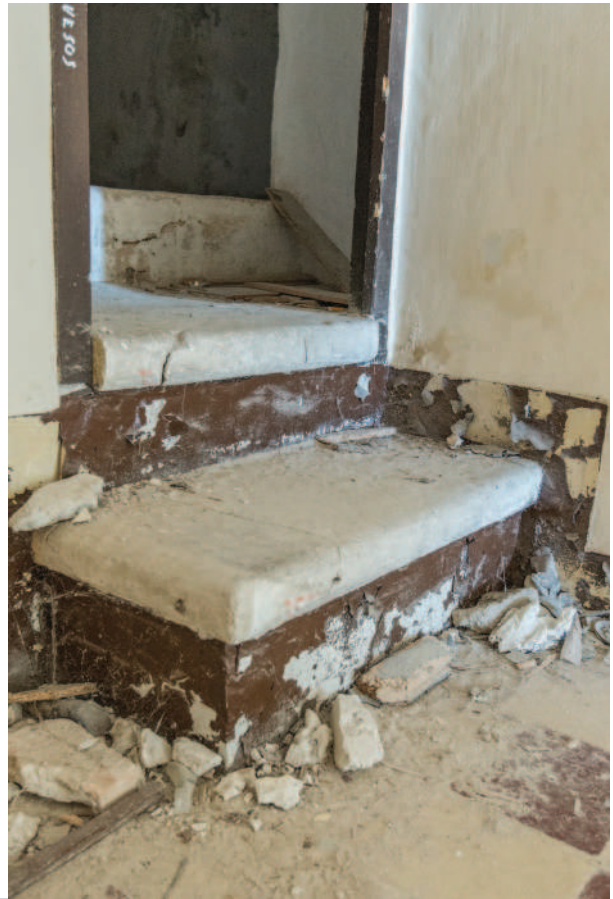
La escalera que conecta la planta baja con la planta primera es de piedra excavada en la roca, mientras que las demás son de ladrillo cerámico con la huella acabada con una pieza pétreo. Dichas piezas presentan algunas roturas y erosionado en su superficie ya que se han ido desgastando por el uso.

Foto 6.2.6 - Pavimento de piedra de escaleras

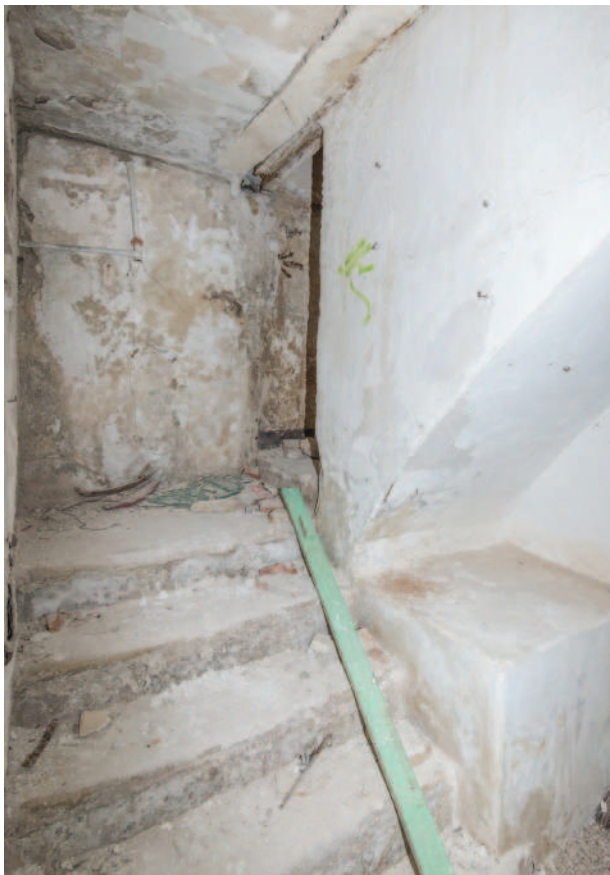
Foto 6.2.7 - Pavimento de piedra de escaleras

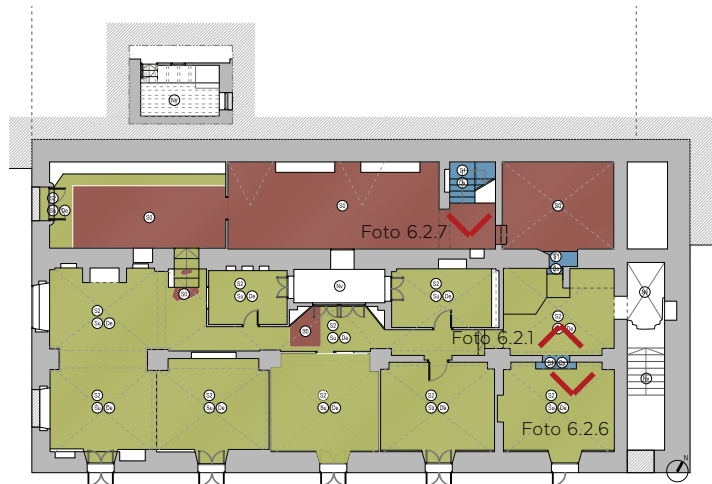
Plano 6.2.1 - Planta Baja. Patologías en pavimentos

En resumen, las patologías mayoritariamente de todos estos pavimentos descritos son la suciedad y el deslustrado como se había mencionado, así como la falta de pavimento en grandes superficies.

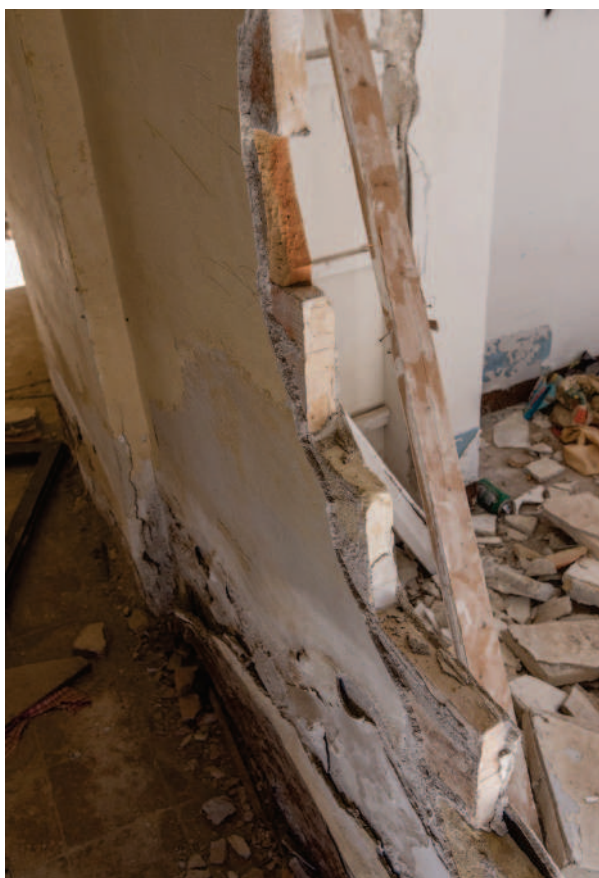
Foto 6.3.1 - Tabique ladrillo cerámico macizo derruido parcialmente

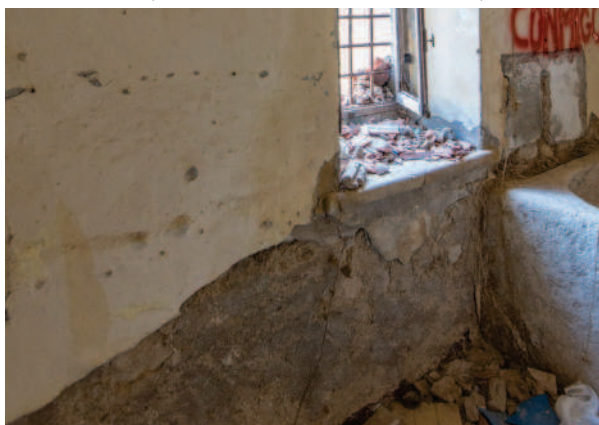
Cabe mencionar que algunos de los muros de piedra han perdido todo su revestimiento y se encuentran actualmente vistos. En ocasiones se localiza que esta pérdida de acabado es por el paso del tiempo y humedades, así como otras patologías, y en otras ocasiones ciertos acabados de azulejos o de otras piezas importantes han sido desprendidos o arrancados.

Foto 6.3.2 - Muro de piedra, acabado de yeso y pintura y muro visto

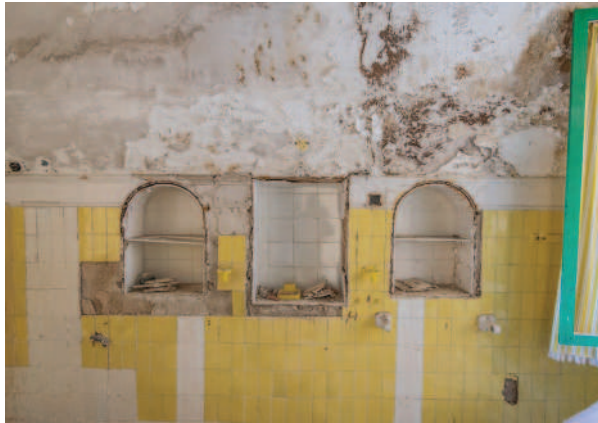
La patología predominante en los revestimientos continuos de los paramentos verticales son las humedades, sobretodo en las zonas adyacentes a las carpinterías exteriores de fachadas y las de los patios, así como en los muros de piedra que han sido excavados directamente en la roca. A estas humedades se le suman manchas, eflorescencias y desprendimientos de pintura provocados por las mismas.

Foto 6.3.3 - Paramento con humedades

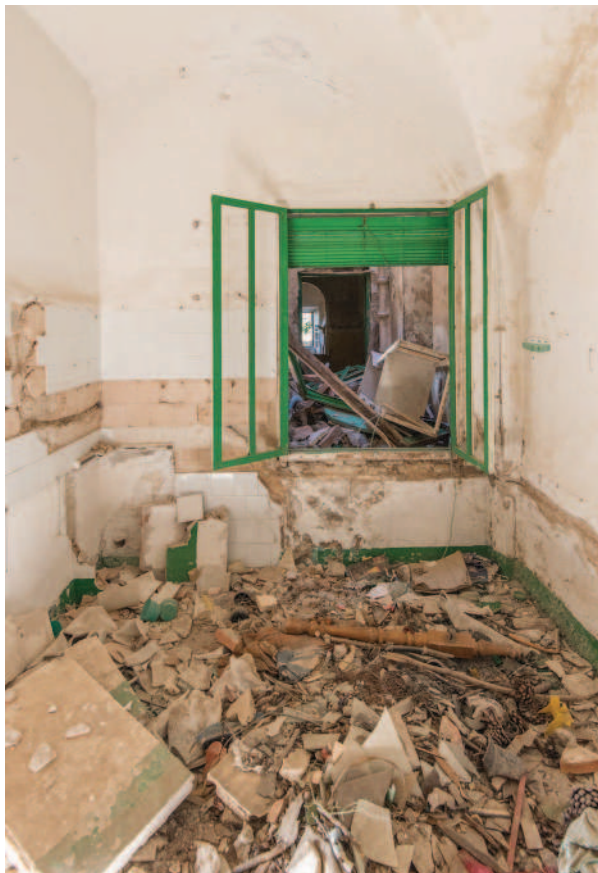
Foto 6.3.4 - Acabado de azulejo con falta de piezas y piezas rotas

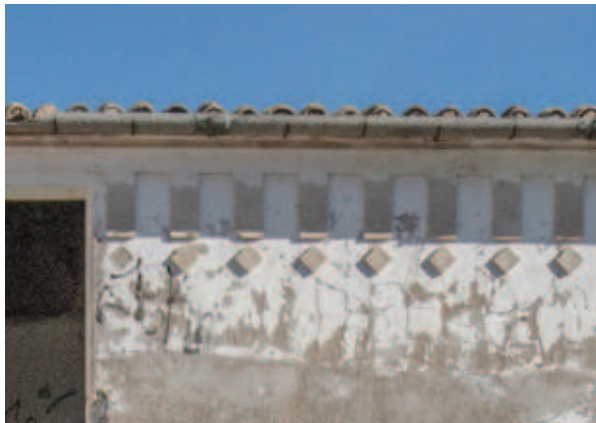
Algunos elementos de decoración, como son las cornisas y líneas de piedra presentes en fachadas, se encuentran parcialmente deterioradas.

Foto 6.3.6 - Detalle de cornisa

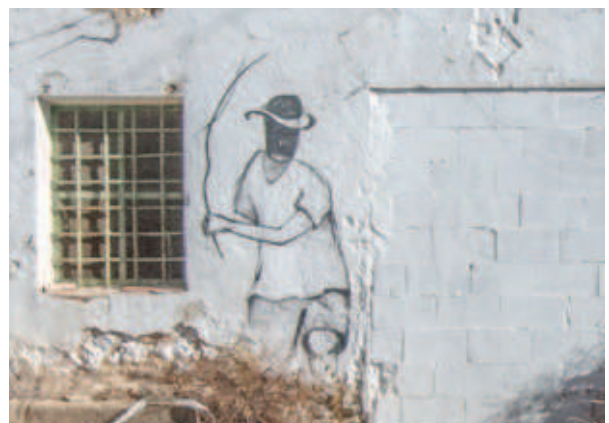
Otras patologías que sufren los revestimientos continuos en menor medida o con menor nivel de importancia son fisuras, grietas y pintadas. Las dos primeras de orígenes diversos, debido simplemente por el desprendimiento que va sucediendo del acabado o por el elemento estructural sobre el que está, debido a deformaciones que se ha ido produciendo sobre éstos.

Foto 6.3.9 - Detalle de pintada

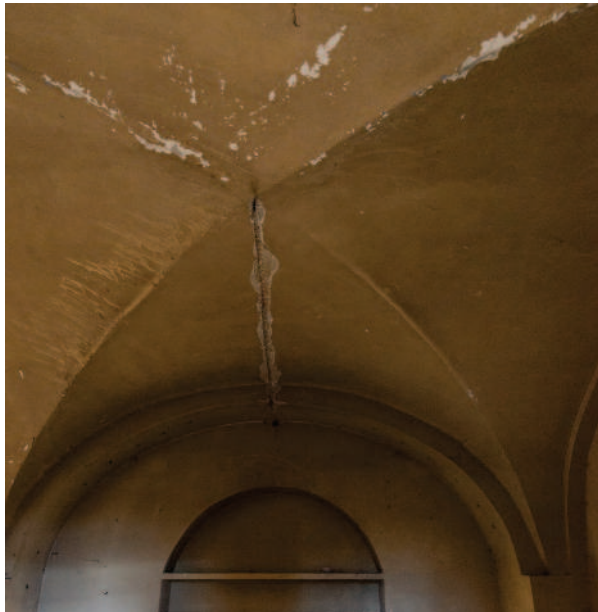
Foto 6.4.1 - Bóveda de arista, pintura y yeso desconchado

Las patologías predominantes en estos techos son las manchas y eflorescencias producidas por humedades (especialmente en encuentros con muros) y la pérdida de acabado, siendo especialmente notorio en las bóvedas de cañón. También presentan algunas grietas y fisuras.

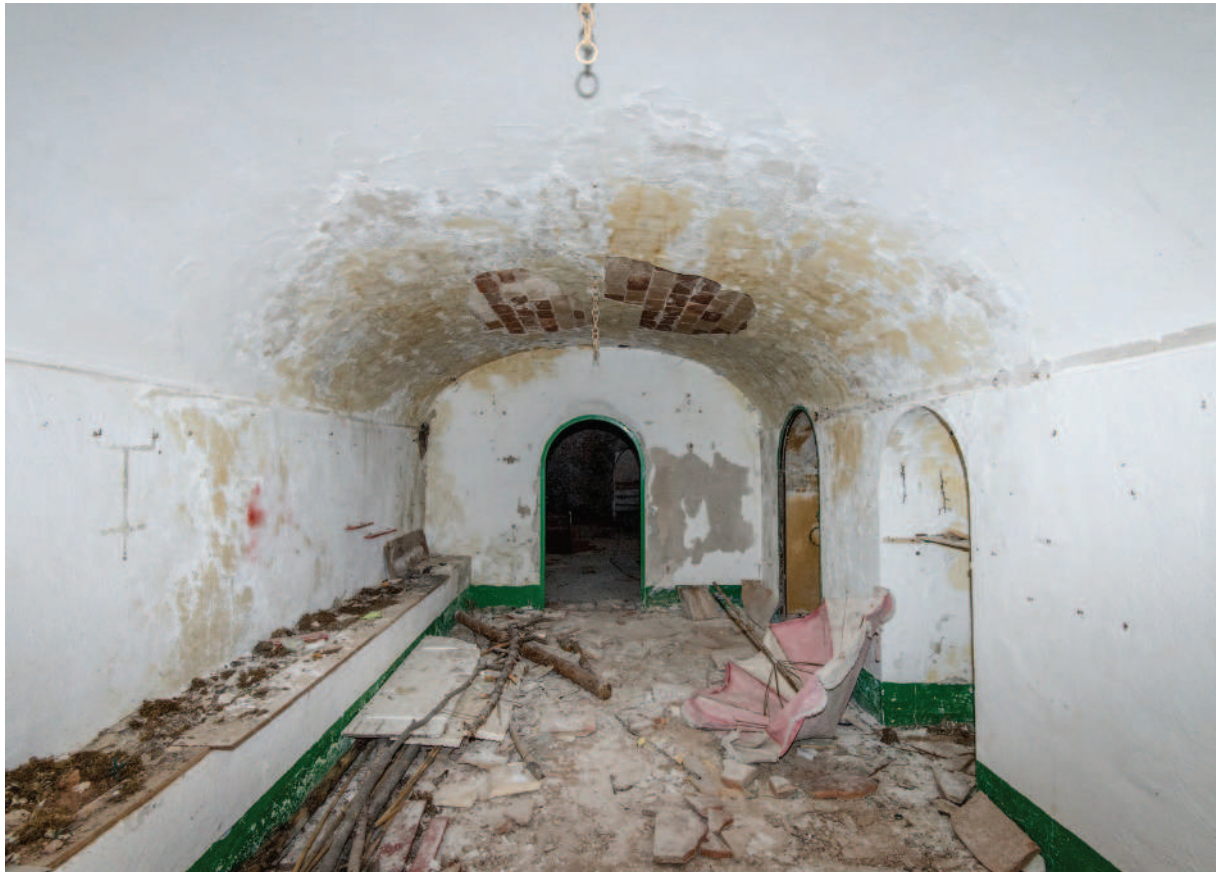
Foto 6.4.2 - Bóveda de cañón con pérdida de pintura y yeso y humedad

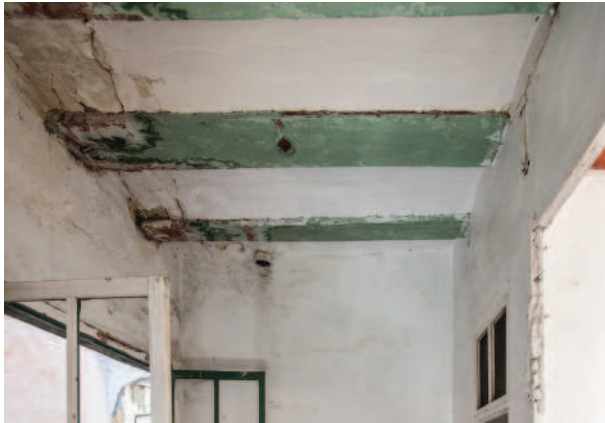
Foto 6.4.6 - Viga y entrevigado con humedad. Madera putrefacta

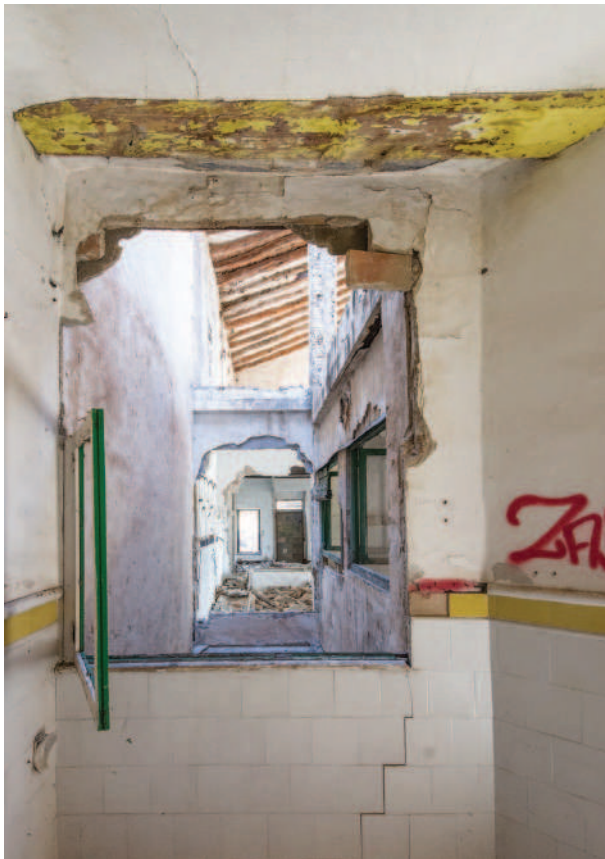
Foto 6.4.7 - Viga de madera con xilófagos y pérdida de pintura

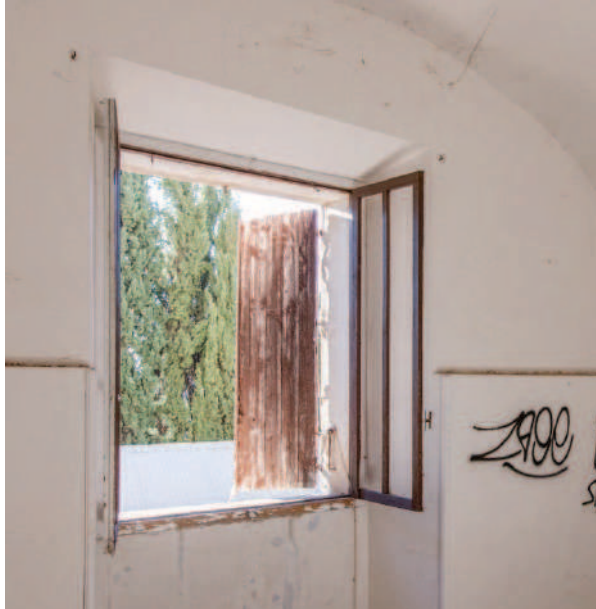
Foto 6.5.1 - Ventana de fachada con contraventana de madera. Pérdida de pintura, sin vidrio y xilófagos

Las carpinterías también han sido afectadas por agentes xilófagos en casi todos los elementos de madera.

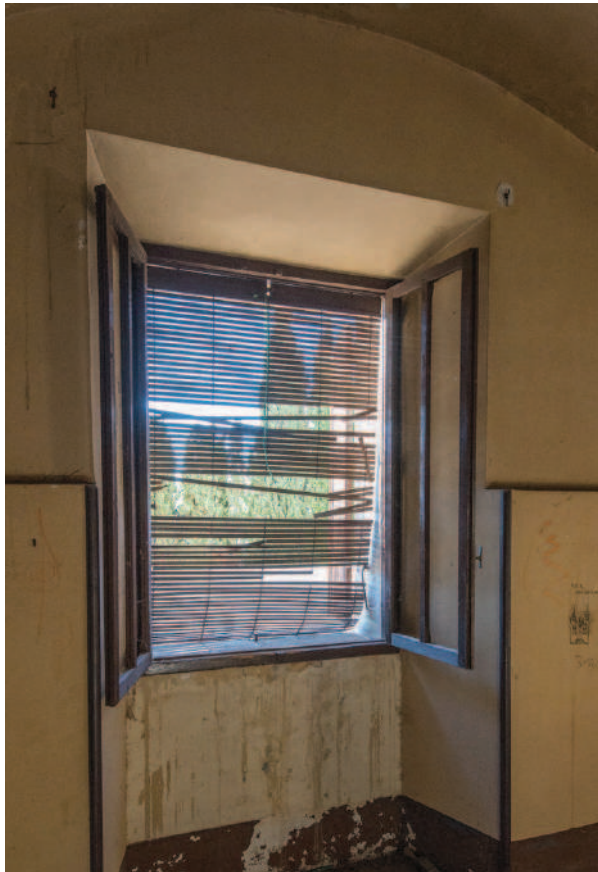
Foto 6.5.3 - Ventana de fachada con persiana rota, sin vidrio

En cuanto a las carpinterías de ventanas todas ellas están sin vidrios o con pequeños trozos de vidrio roto. En cuanto a la hoja, predomina la suciedad y algunas roturas, tanto parcial como totalmente quedando tan solo el marco.

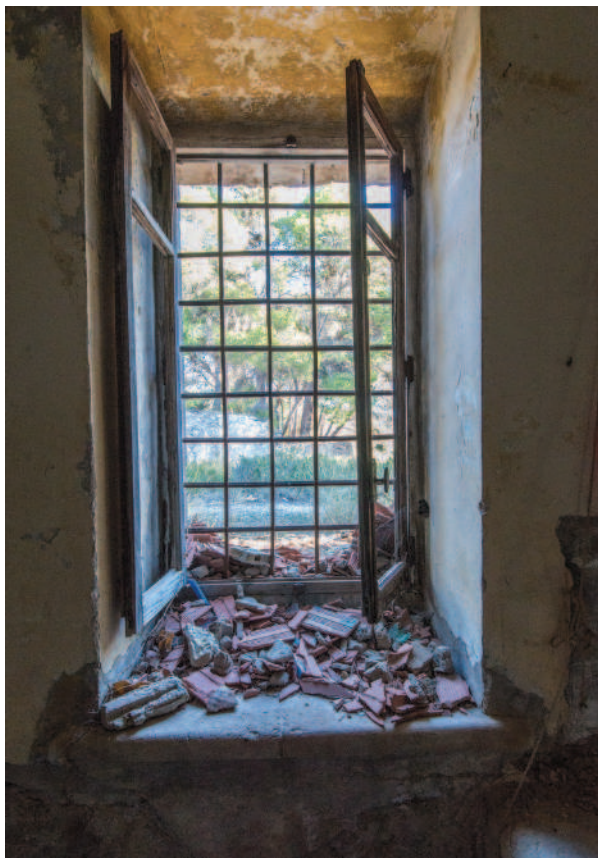
Foto 6.5.4 - Ventana con reja. Partes rotas, sin vidrio, hierro oxidado

Por otro lado las rejas que están en los huecos de ventana de fachada están oxidadas y sin acabado.

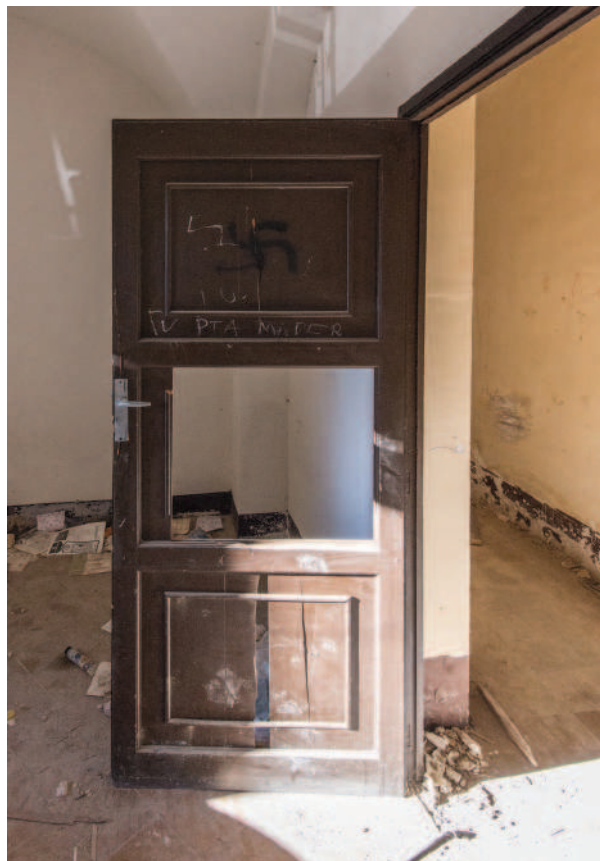
Todas las carpinterías tienen grandes desperfectos. Muchas de ellas han perdido parte o todo el acabado, pudiéndose ver rozaduras. También se puede ver pudrición en las carpinterías que están en las zonas de grandes humedades, como los huecos de fachada, pero más notablemente en las que están en el pequeño patio (patio 1).

Foto 6.5.6 - Puerta con partes rotas

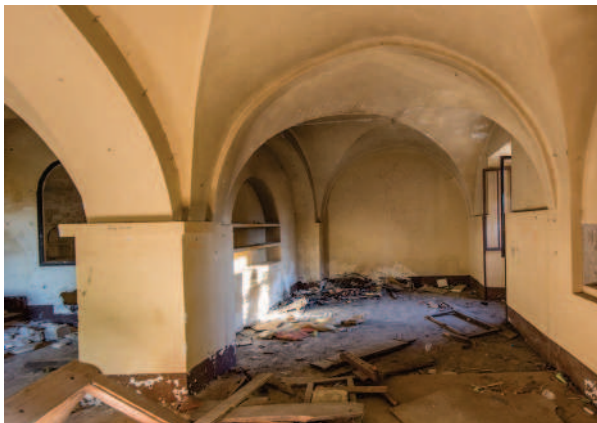
Foto 6.6.1 - Bóveda de arista estructuralmente en buen estado

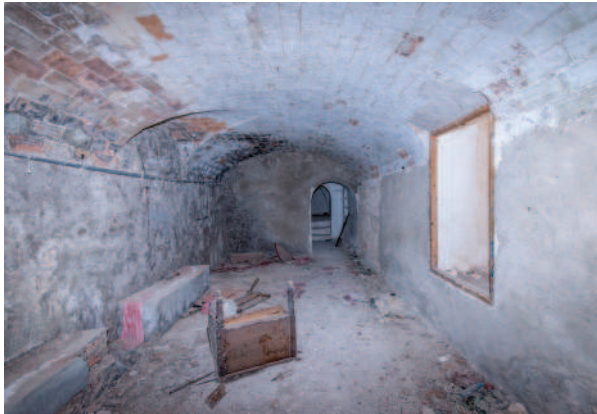
Foto 6.6.2 - Bóveda de cañón estructuralmente en buen estado

Las humedades actuales de las bóvedas no hacen temer el colapso de las mismas. En el caso de las vigas de madera sí existe riesgo de derrumbe, ya que se ha verificado que algunas cabezas de las vigas de madera embebidas en muros están podridas por las humedades de éstos (incluso alguna viga ya ha caído debido a esta causa). Además la estructura de madera ha sido víctima de ataques producidos por agentes xilófagos, lo cual va mermando su capacidad portante y por tanto su función estructural se ve en peligro.

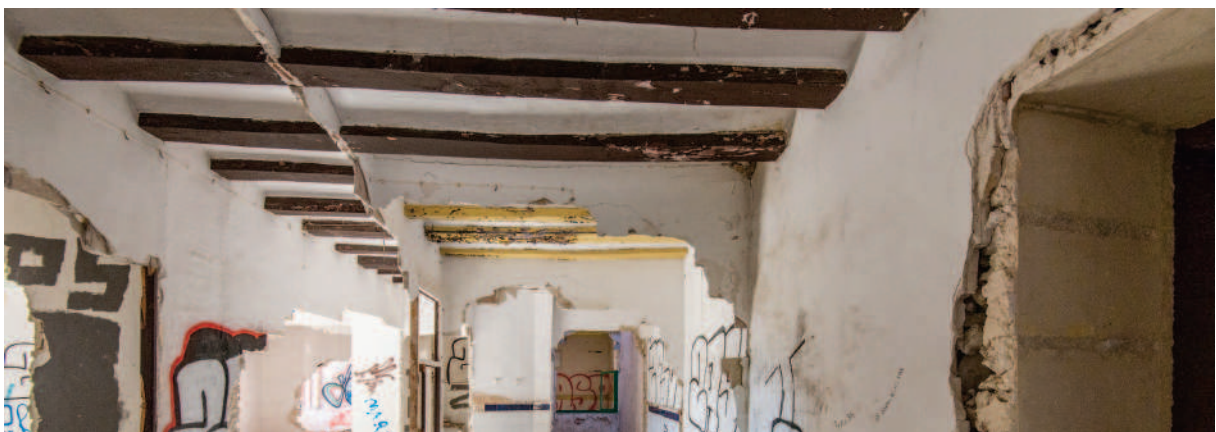
Foto 6.6.3 - Vigas de madera con xilófagos

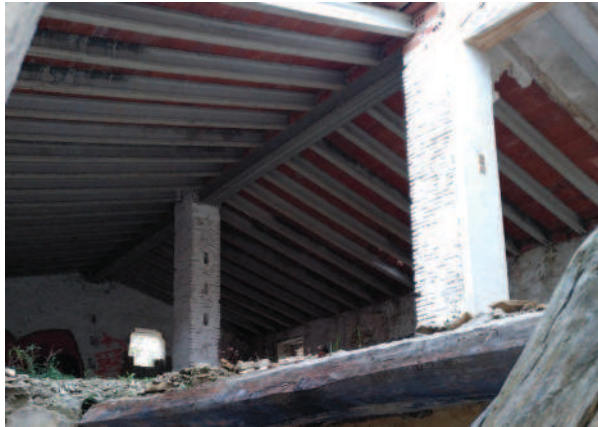
Foto 6.6.8 - Estructura que ha sido reformada

También existe una zona en la cubierta en la que la estructura se ha sustituido por completo, se han reemplazado las vigas de madera por vigas de hormigón y el entrevigado por bardos cerámicos.

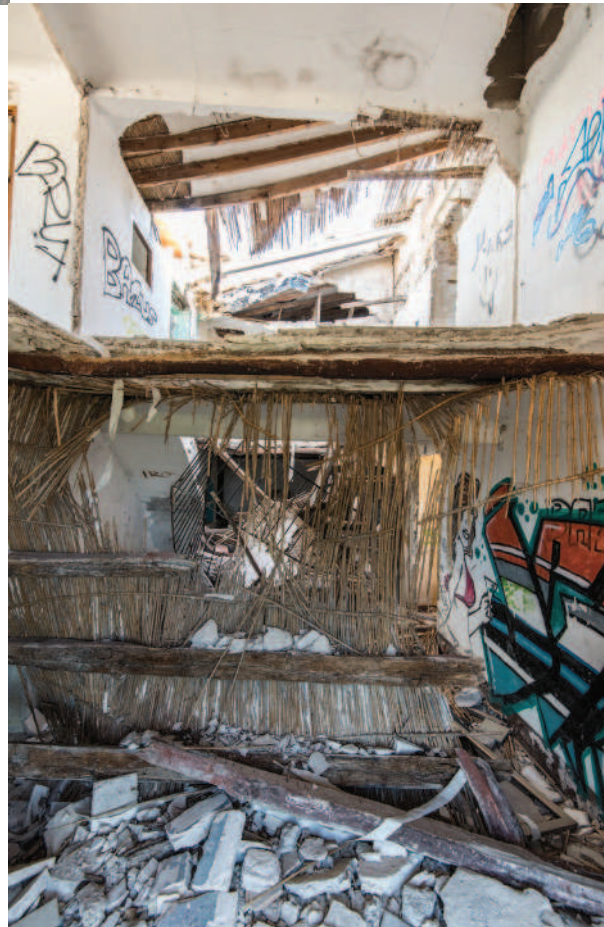
Cabe mencionar que parte de la estructura de forjados actualmente está derribada. Esto se ha producido principalmente debido a que la cubierta acabó cayendo en dos puntos del interior (en las dos intersecciones de la cubierta de la nave principal con las otras naves), aumentando el sobrepeso del forjado de la planta segunda (cuyo forjado ya estaría debilitado por las humedades y agentes xilófagos ya mencionados) y provocando que este a su vez se derribase también (llevándose las escaleras por el camino). Algo similar pasó con las habitaciones

Foto 6.6.9 - Estructura de vigas de madera colapsada

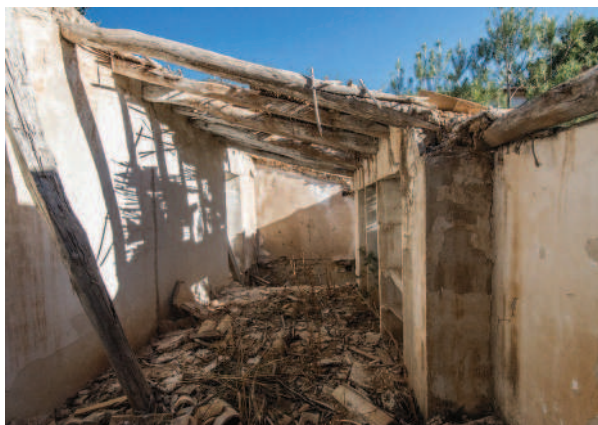
Foto 6.6.10 - Vigas de madera que han colapsado parcialmente

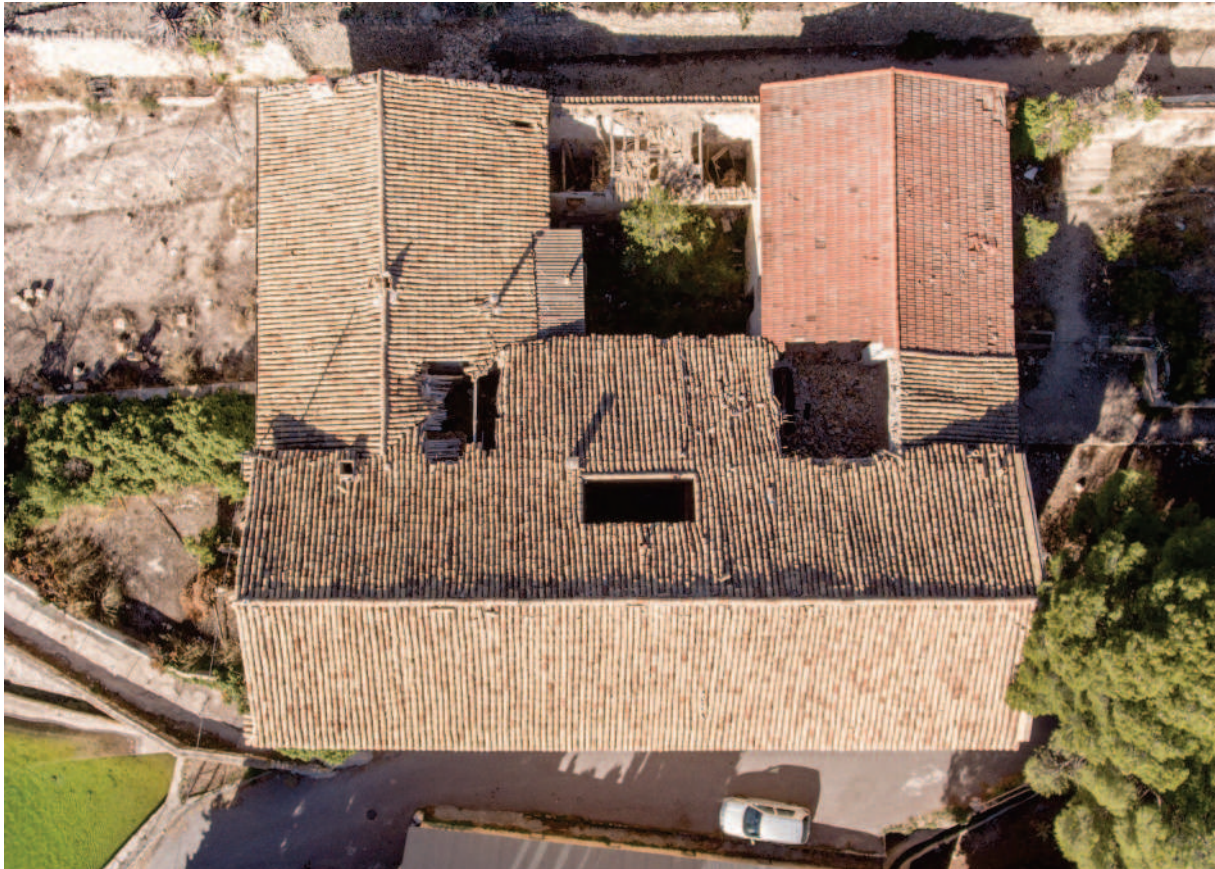
En las cubiertas de teja, tanto curva como plana, hay zonas de piezas sueltas y rotas.

En dos limahoyas de la cubierta, resultante de los encuentros de las cubiertas de las diferentes naves, la estructura ha colapsado, haciendo colapsar la estructura inferior (y de forma similar en las habitaciones del patio).

Foto 6.7.1 - Cubiertas con zonas colapsadas y falta de piezas

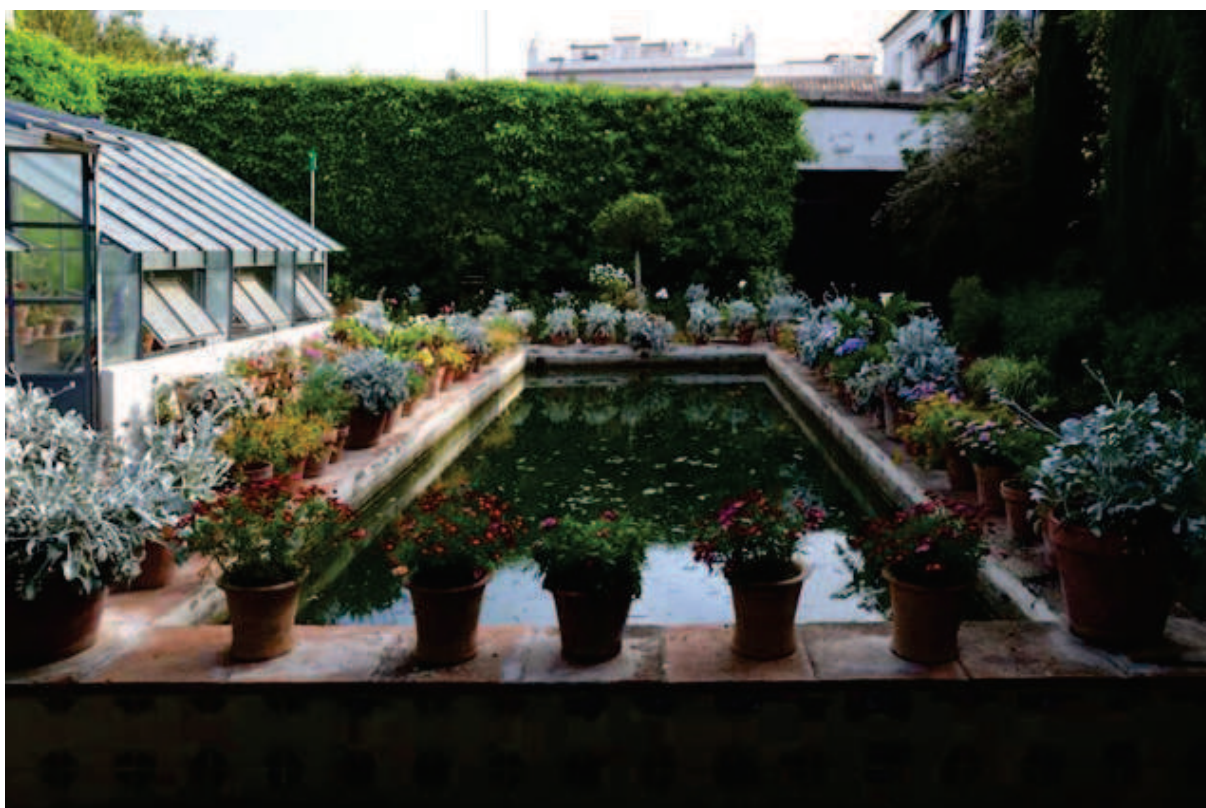
Foto 10.4.1.2 - Alberca que podría acondicionarse para la cría del fartet mediante la incorporación de plantas acuáticas

Para la construcción de la alberca puede acondicionarse el depósito existente en la zona del pinar e incluso construir otra más a distinto nivel para las distintas fases de crecimiento de los anfibios.

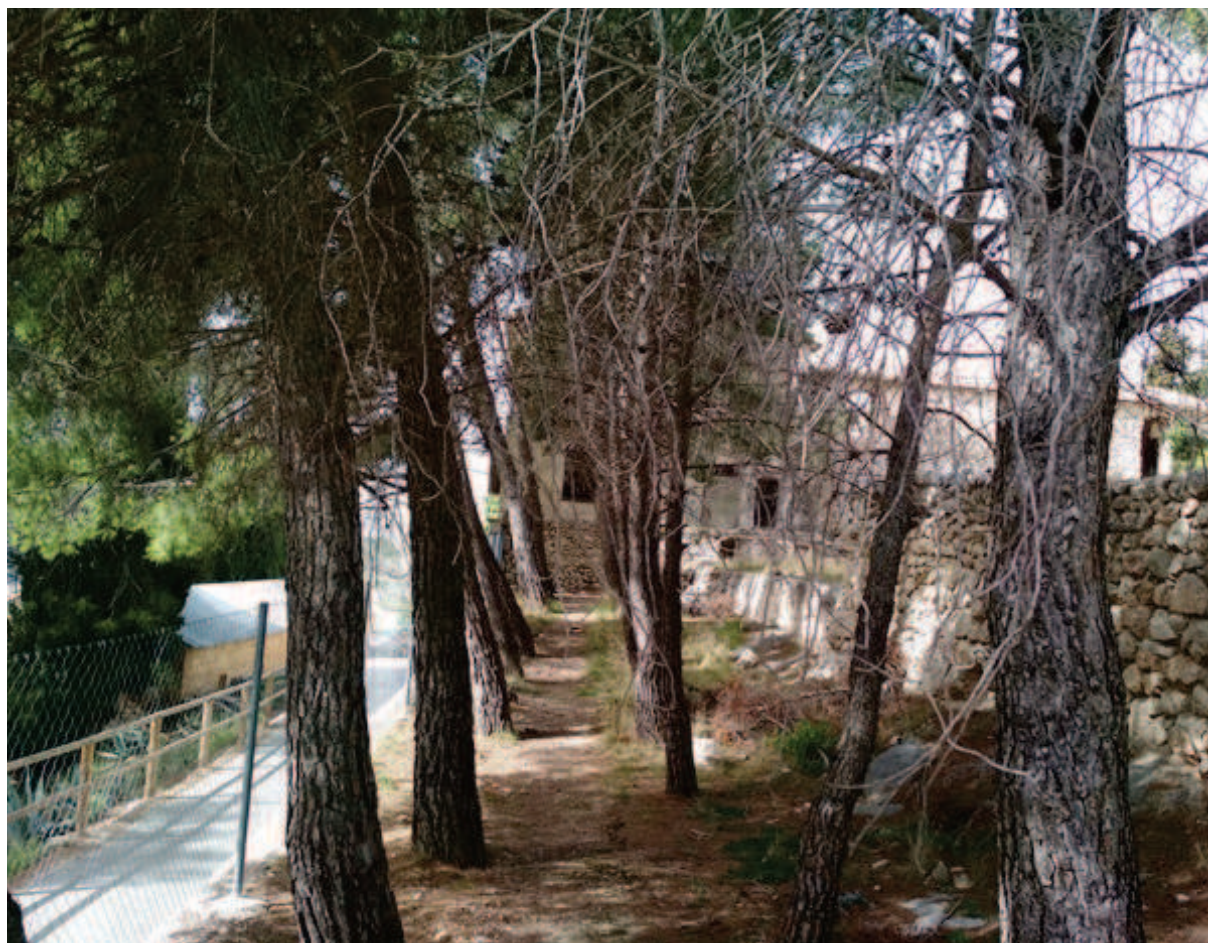
En cuanto a la vegetación, como ya se ha avanzado, la parte “este” del recinto se encuentra cubierta por un pinar de pino carrasco a distintos niveles (zona aban- calada) muy denso con copas comprimidas debido a la fuerte competencia que se ha establecido entre ellos. No aparece sotobosque.

Foto 10.4.2.1 - Pinar de la zona exterior este del Molí de Paper

Para corregir esta situación se llevará a cabo un tratamiento silvícola que elimine los ejemplares de peor calidad en cuanto tamaño y estética. De esta forma se liberará a los mejores pies de pino carrasco de la competencia aérea y subterránea, pudiendo ensanchar sus copas a la vez que aumentar sus diámetro de fuste y mejorar estéticamente el aspecto del arbolado.

Bajo él se plantará un sotobosque de matorral con especies autóctonas de sombra de mayor valor paisajístico. Como posibles especies se proponen las siguientes:

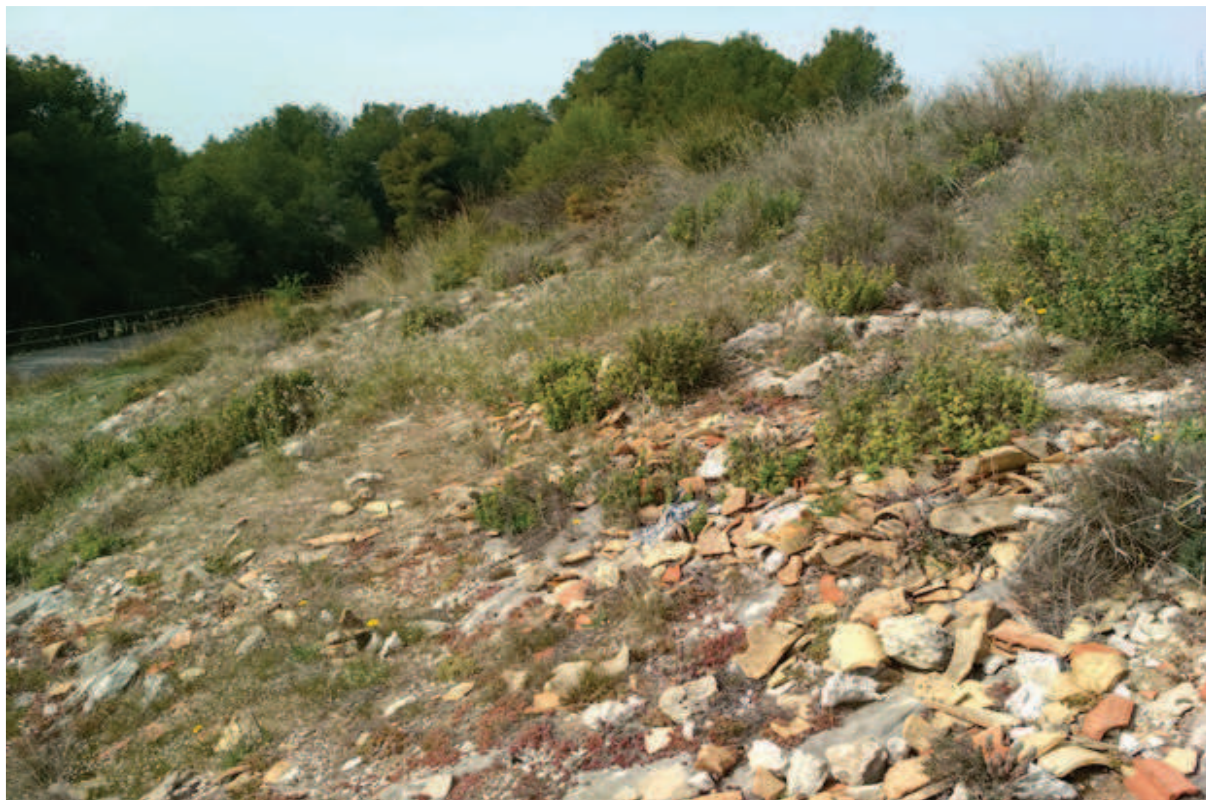
Es la entrada al recinto donde aparece una ladera rocosa. Por la parte alta discurre la acequia que abastece al complejo. Aparecen algunos escombros que deben ser retirados.

Foto 10.51 - Zona de erial anexa al pinar de la zona exterior este del Molí de Paper

Junto a la acequia se plantará vegetación riparia. Para ello, será necesario el aporte de tierra vegetal (hasta 1 m de espesor junto a la acequia) y un pequeño muro de contención aguas abajo (40 cm de altura). Como posibles especies a considerar para esta revegetación se incluirán:

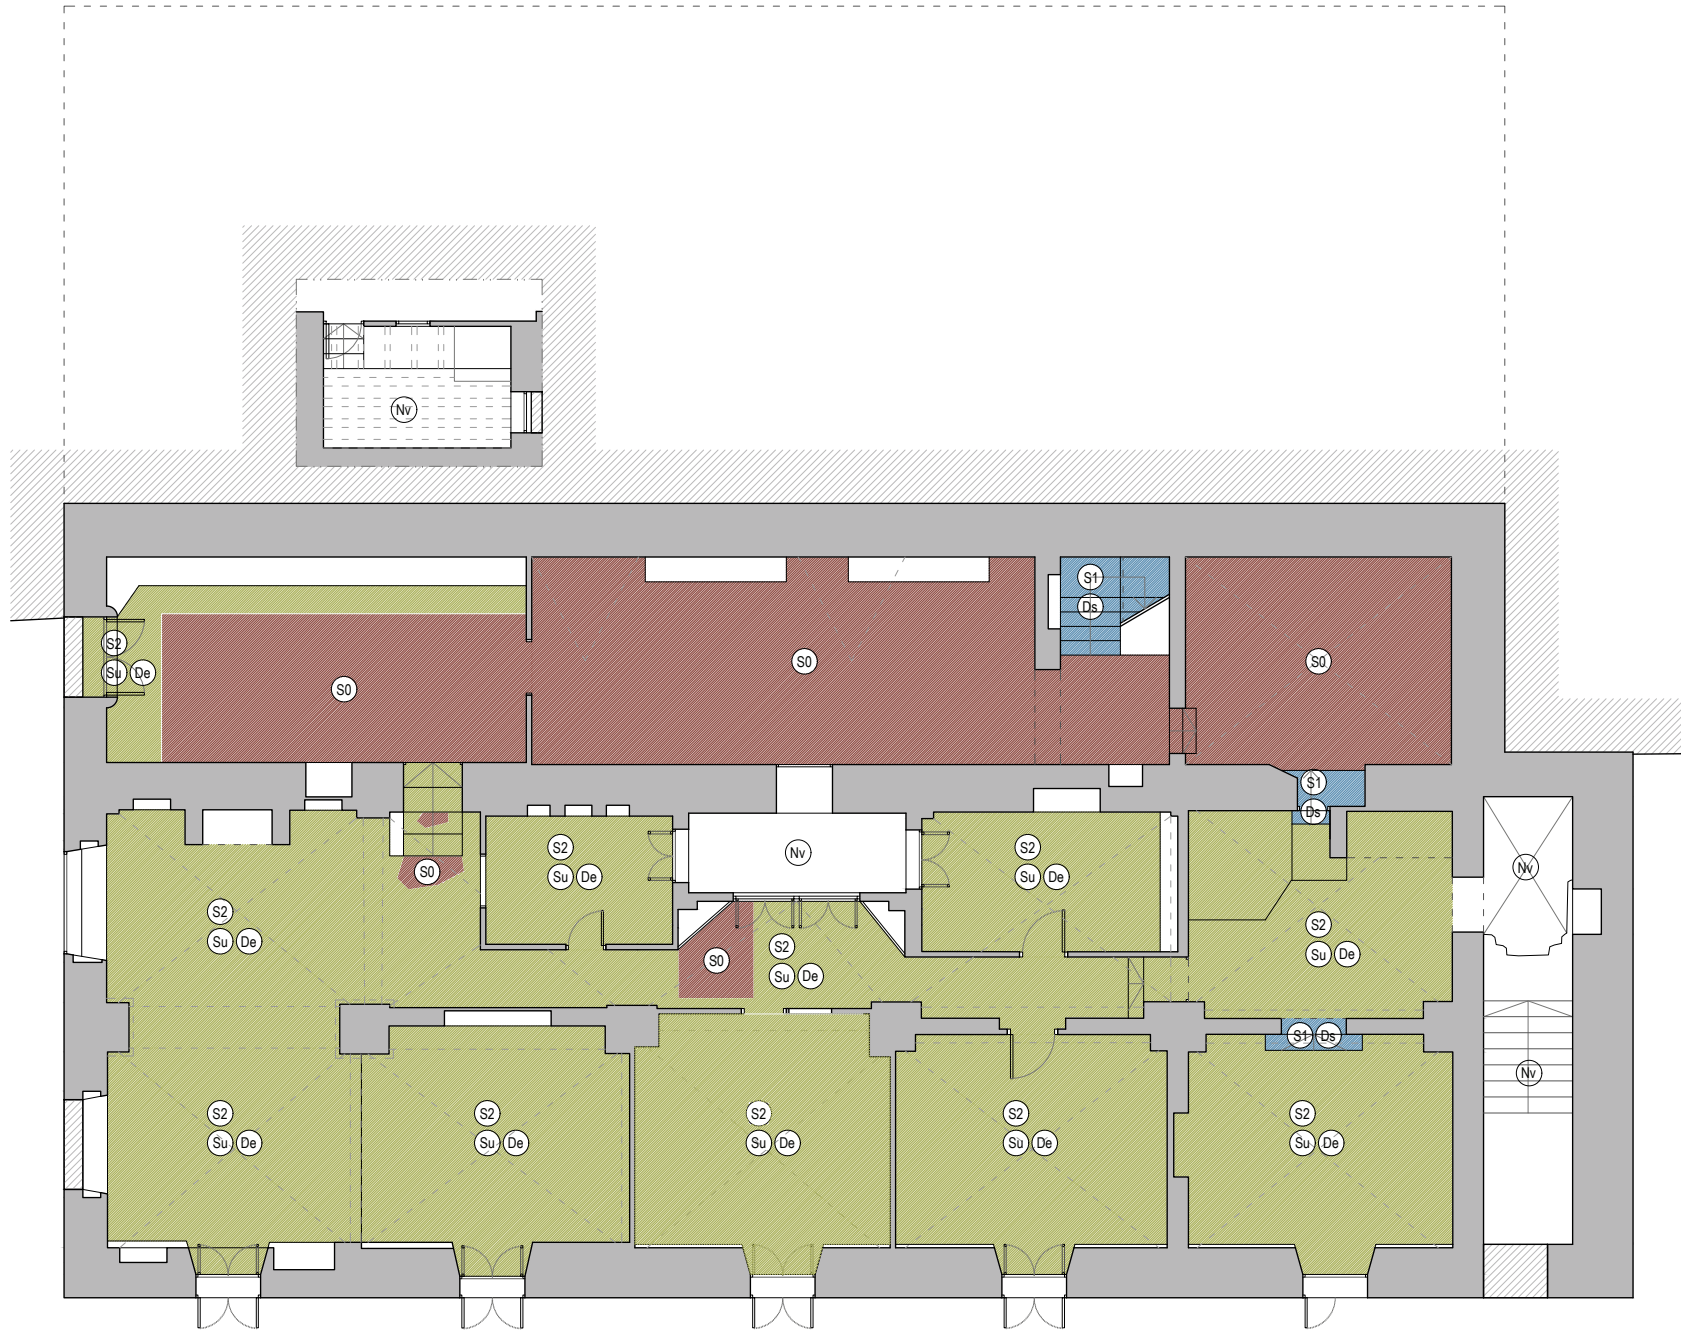
Nº PLANO
PatP01

Este pavimento presenta suciedad y deslustro (pérdida de un acabado más brillante) principalmente. Además algunas piezas presentan fisuras, aunque por lo general, el pavimento que se encuentra colocado no tiene roturas ni desperfectos mayores que los principales mencionados.
