PLAN DIRECTOR

para la conservación y puesta en valor del

MOLÍ DE PAPER DE IBI

agosto 2018

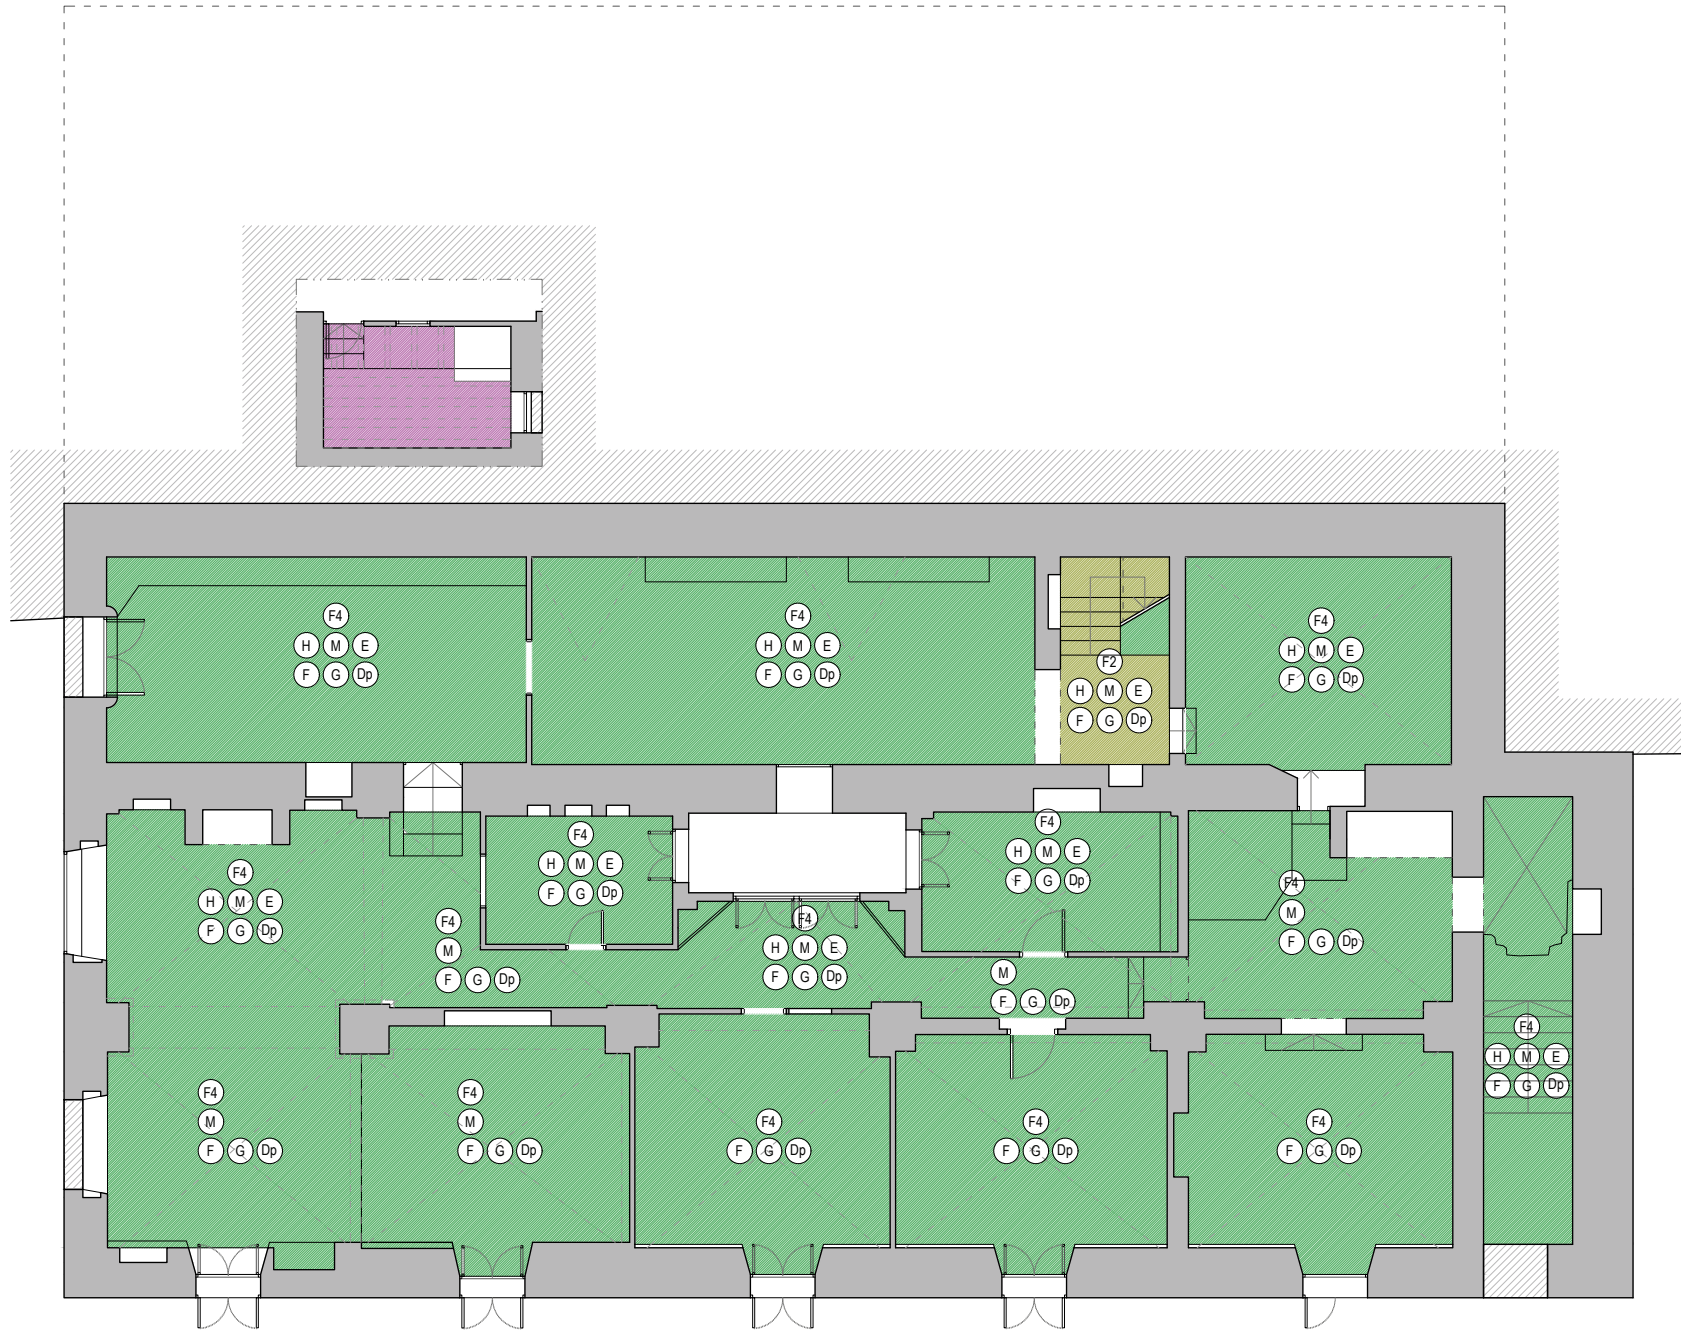
Nº PLANO
PatT01

Las patologías predominantes en estos techos son las manchas y eflorescencias producidas por humedades (especialmente en encuentros con muros) y la pérdida de acabado, siendo especialmente notorio en las bóvedas de cañón. También presentan algunas grietas y fisuras.

En estos falsos techos las humedades se detectan muy puntualmente, mientras que sí sufren de grandes grietas y desconchado de pintura, además de estar desprendidos en los espacios cercanos a los que a colapsado la estructura.

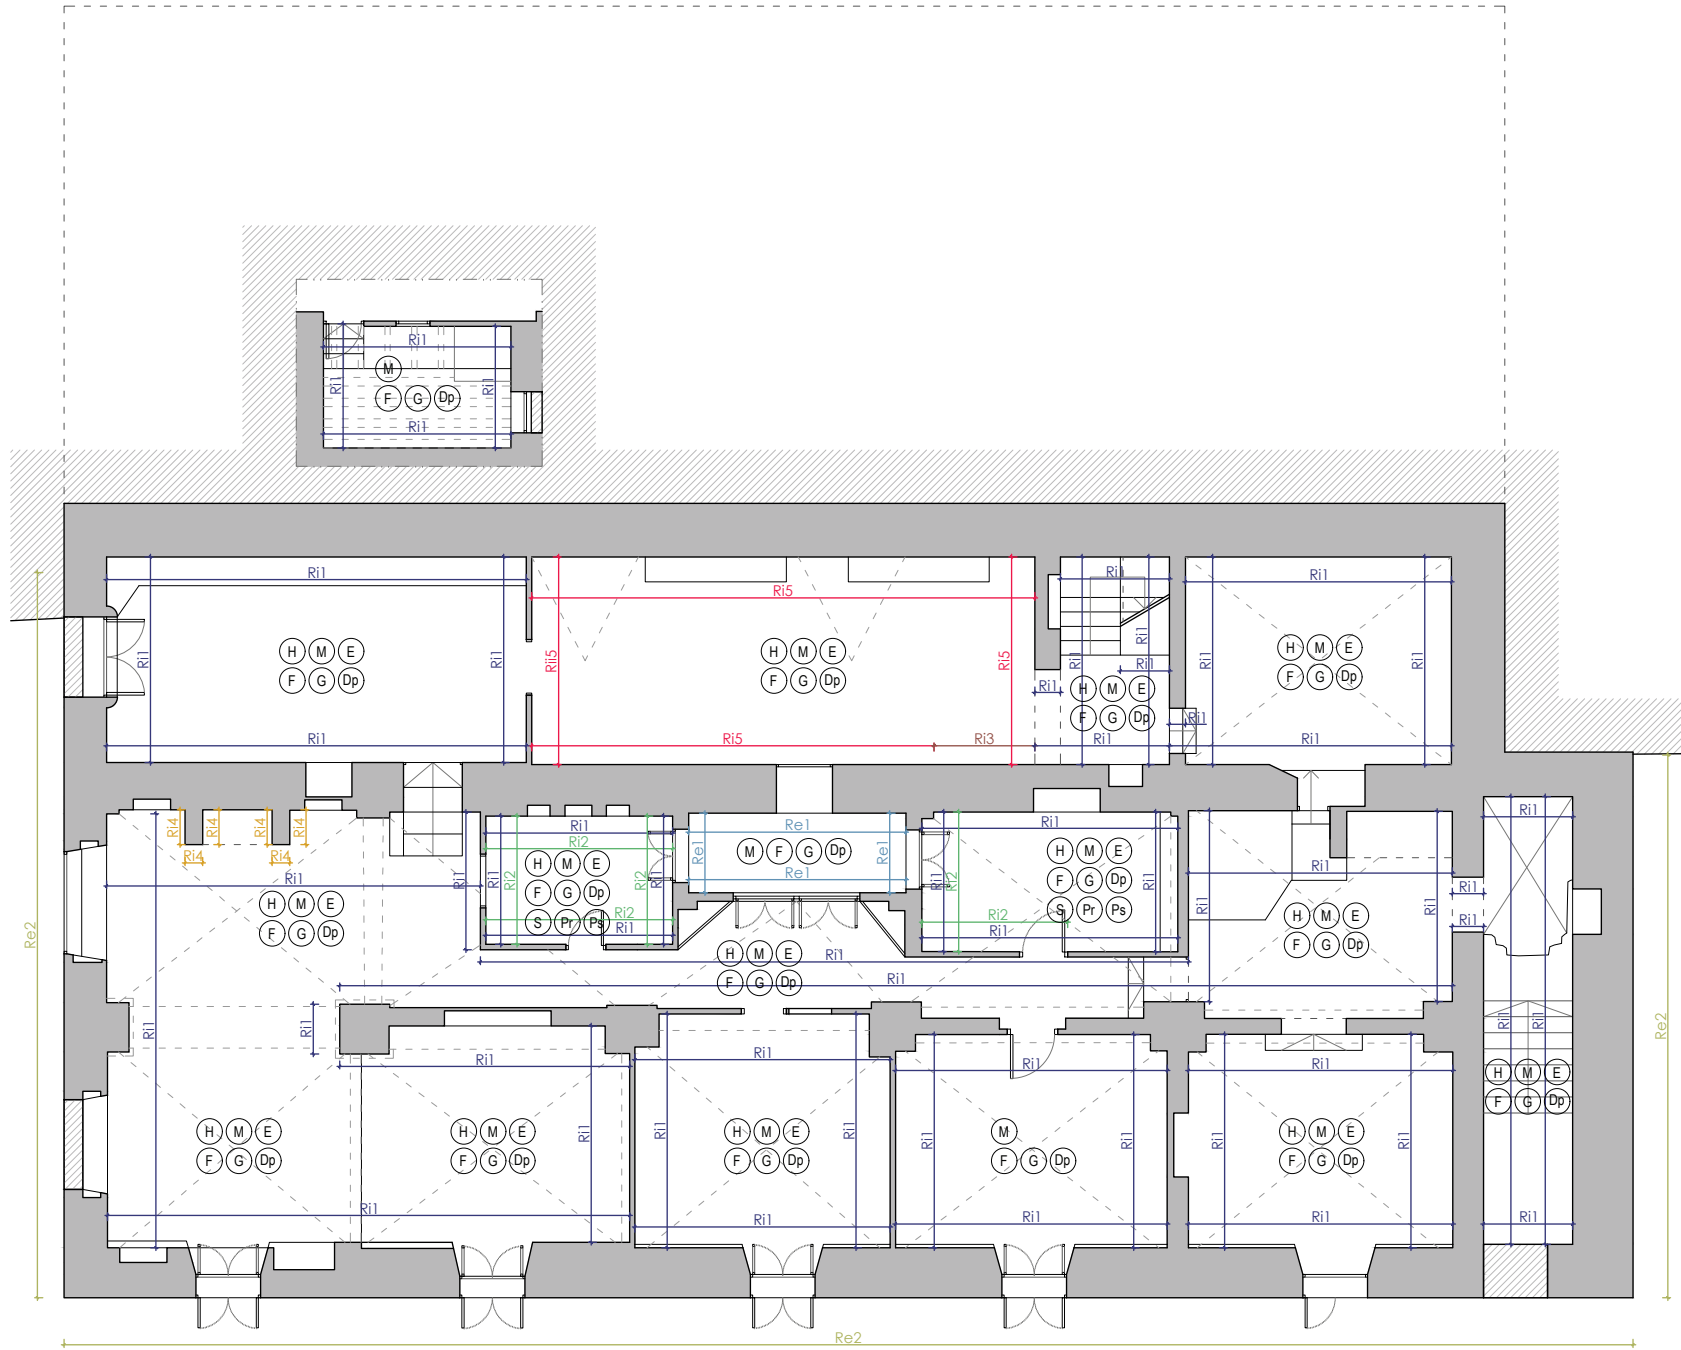
Nº PLANO
PatV01

Otras patologías que sufren los revestimientos continuos en menor medida o con menor nivel de importancia son fisuras, grietas y pintadas. Las dos primeras de orígenes diversos, debido simplemente por el desprendimiento que va sucediendo del acabado o por el elemento estructural sobre el que está, debido a deformaciones que se ha ido produciendo sobre éstos.

Algunos elementos de decoración, como son las cornisas y líneas de piedra presentes en fachadas, se encuentran parcialmente deterioradas.

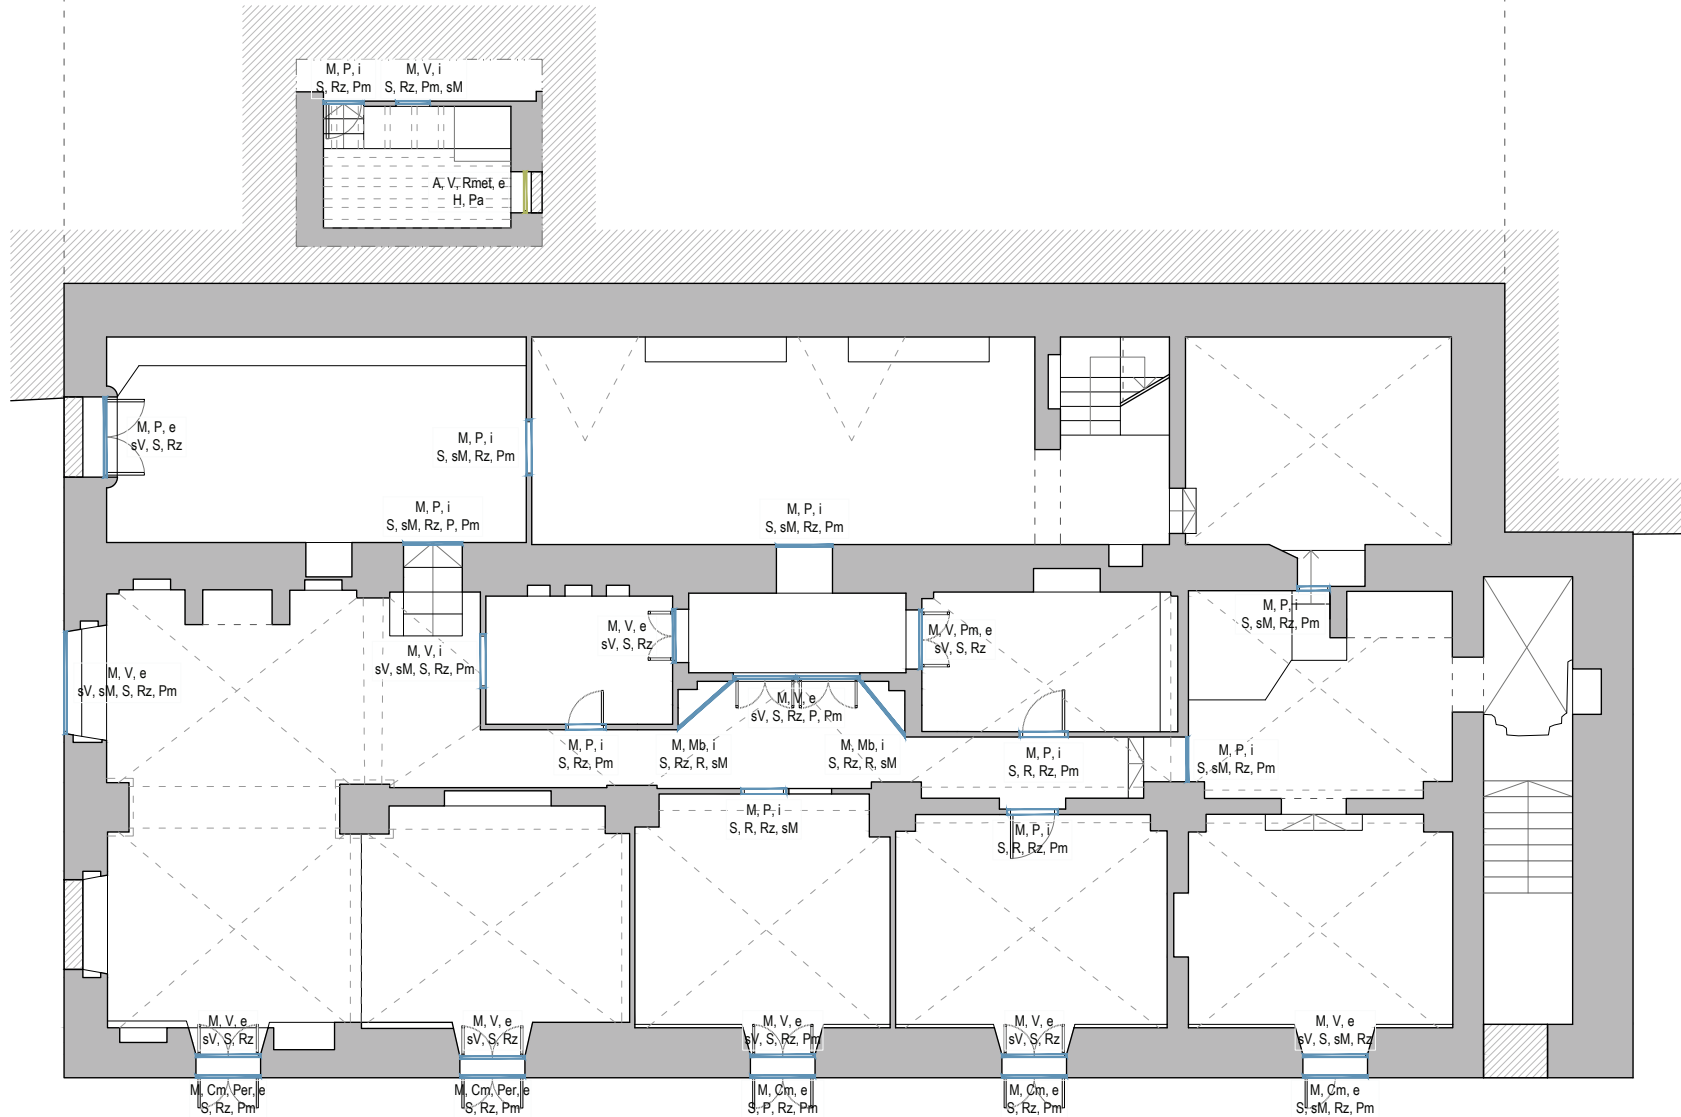
En cuanto a las carpinterías de ventanas todas ellas están sin vidrios o con pequeños trozos de vidrio roto. En cuanto a la hoja, predomina la suciedad y algunas roturas, tanto parcial como totalmente quedando tan solo el marco.
