# {PAYÁ HERMANOS}

## **PLAN DIRECTOR**

CONSERVACIÓN Y PUESTA EN VALOR  
DE LA FÁBRICA DEL JUGUETE

> *SEPTIEMBRE 2019*

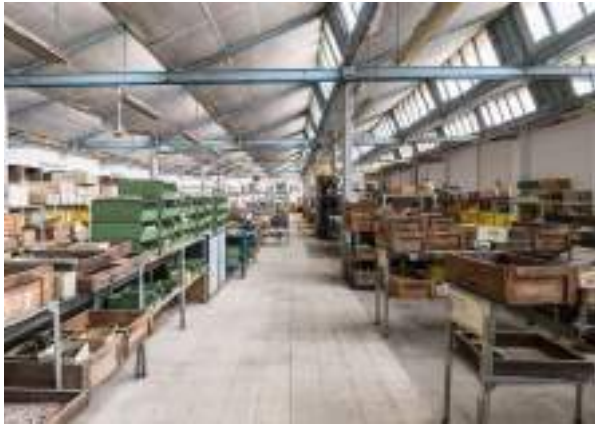
Foto 4.2.12 - Sala P0-2.01 desde el muro de la fachada oeste

En la sala P0-2.01, se encuentran un segundo tipo de terrazo (S1). En este caso, presenta un alto grado de deterioro en algunos puntos debido a diversos factores como son desgaste, humedad y diferentes aceites/grasas que se manejaban. Parte del pavimento se encuentra demolido. Se puede encontrar este pavimento en la zona central de las vías y entre las vías y la zona de oficinas. En esta zona también se aprecian diferentes formatos y tipologías de terrazo.

El aglomerado del falso techo del espacio PO-2.01 se presenta con desperfectos de manera generalizada propios del ambiente húmedo que se respira en el interior de la fábrica. Hay zonas en las que el grado de deterioro es mucho mayor coincidiendo en aquellos lugares donde se producen estancamientos de agua por la geometría de la cubierta y sus encuentros singulares.

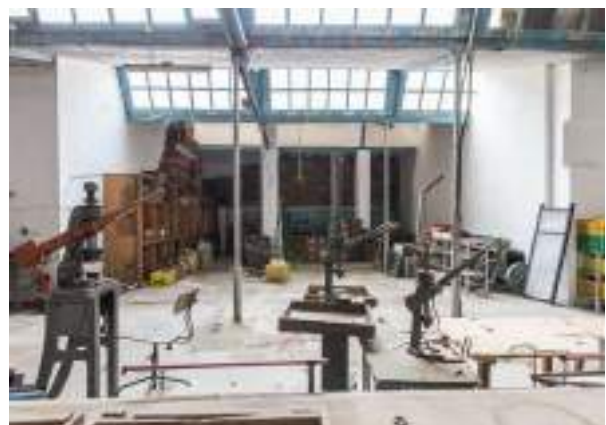
Foto 4.2.14 - Sala P0-2.01 hacia la fachada sur

En la zona lateral de la sala PO-2.01 se puede encontrar otro pavimento tipo terrazo (S1) a modo de hilera decorativa. Su estado de mantenimiento es deficiente encontrándose afectado por grietas y fisuras, suciedad y hormigón sobre el mismo.

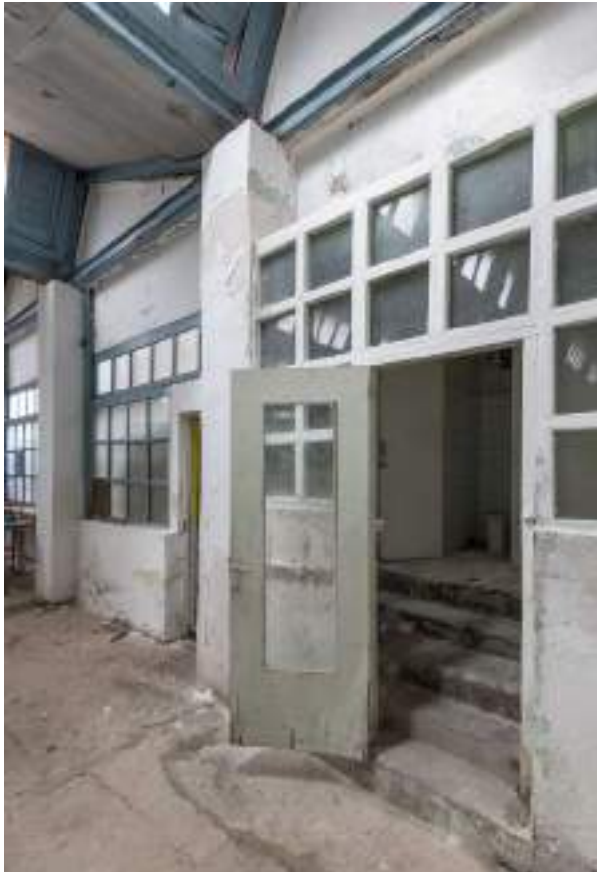
Foto 4.2.1.12 - Desnivel de acceso a la sala PO-2.13

En el espacio PO-2.13 destinado a baños tiene un pavimento con un acabado para contrarrestar la resbaladizidad, el cual se encuentra en unas condiciones de conservación bastante deficiente.

En las salas P0-2.13 y P0-2.14 se aprecian daños por humedad en los paramentos verticales incluso con presencia de moho y vegetación. El pilar presenta fisuras que están provocando el desprendimiento del acabado.

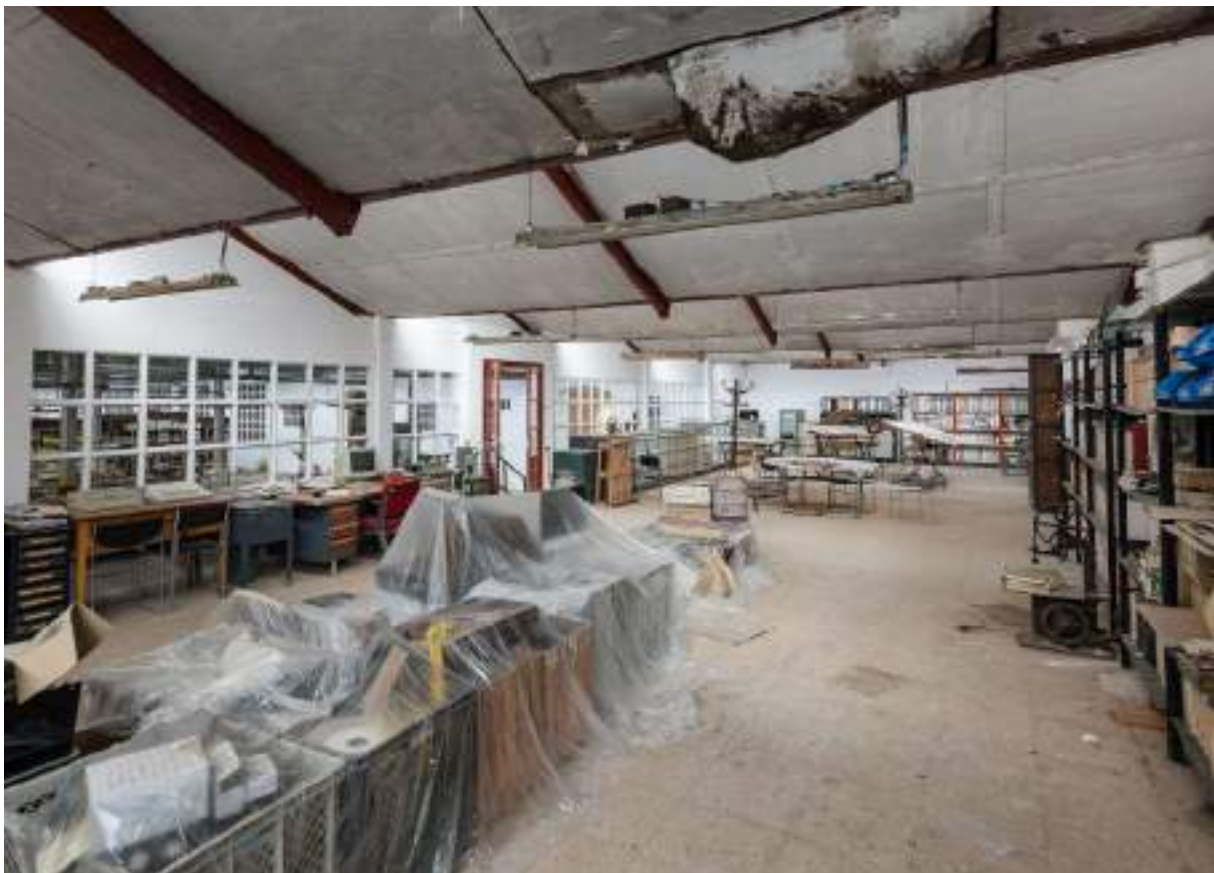
Foto 4.2.2.4 - Sala PE-2.01. Vista hacia la puerta a la sala PO-2.01

En la zona de oficinas definida como PE-2.01 se encuentra un terrazo (S1) con un nivel de deterioro medio siendo visibles lesiones por desportillamiento y desbaste.

En la sala PE-2.01 se observan claras deficiencias en la recogida de aguas que han provocado daños por humedades en los techos aglomerados, llevando en algunos sitios a provocar su hundimiento. También existen zonas con manchas de moho que indica una presencia constante de humedad. De manera generalizada los falsos techos de esta estancia se encuentran con un estado de conservación deficiente.

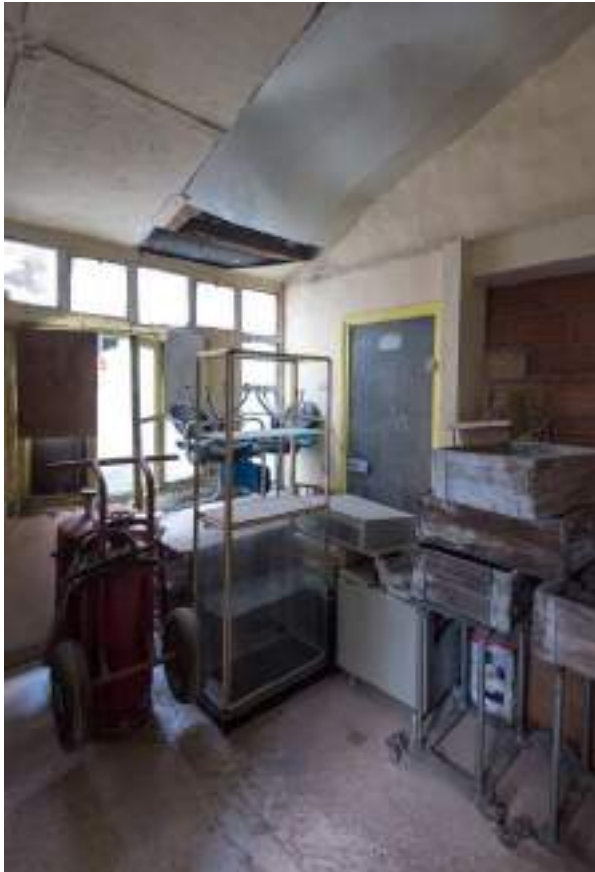
Foto 4.2.2.7 - Sala PE-2.02. Vista hacia el Patio 4

Los paramentos verticales que se encuentran dentro de la estancia PE-2.02 presentan un alto nivel de deterioro, debido a diferentes factores entre los que se encuentran una alta presencia de humedades por filtraciones en cubierta, en fachada y por capilaridad. También se aprecia evidentes signos de desgaste, suciedad y falta de recubrimientos, motivados gran parte de ellos por el paso de instalaciones. La zona de los baños que se encuentra en esta estancia se encuentra prácticamente demolida por el paso de instalaciones de climatización. Los encuentros con las carpinterías presentan evidentes desprendimientos del paramento.

La estancia PE-2.02 se encuentra en un estado de conservación deficiente debido a las constantes entradas de agua. En este caso se observa una intervención que se ha hecho a modo de parche dejando a la vista la cubierta donde también se aprecia la viga de madera con claros síntomas de afección por humedad.

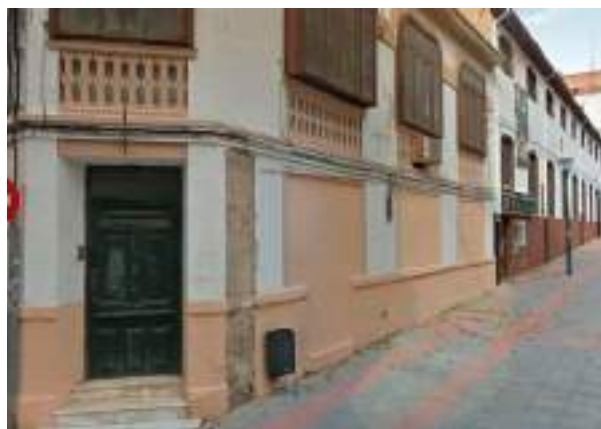
Foto 5.2.3.3 - Fachada de la nave 1 en 2013. Antiguo acceso

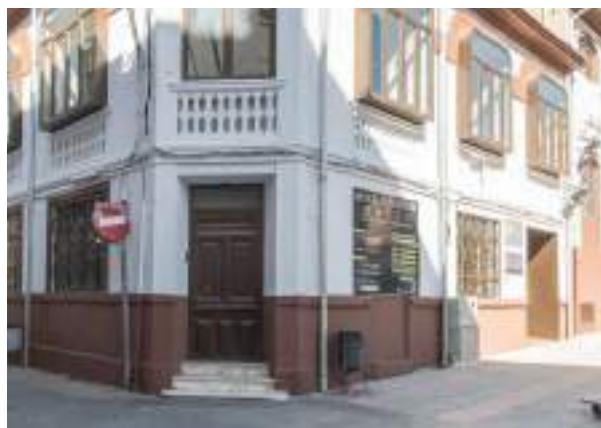
Foto 5.2.3.4 - Fachada de la nave 1 en 2019. Acceso actual

En una intervención reciente se ha reparado cubiertas, añadido bajantes, un ascensor, un cambio/ reparación de carpinterías exteriores (al menos en planta primera), etc.

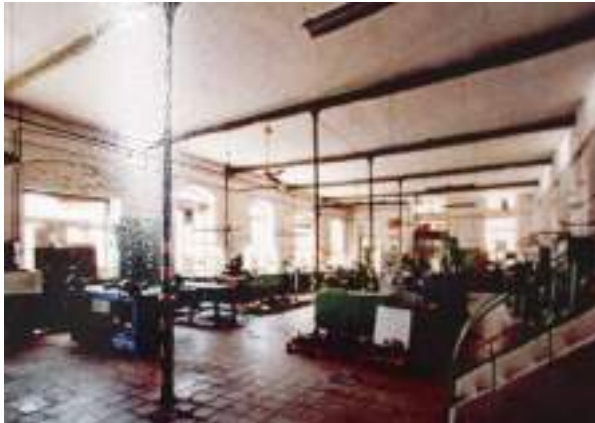
Foto 5.2.3.5 - Sala PO-5.01 previa a la reforma del Museo del Juguete

También existían unas escaleras que comunicaba esta sala con la sala PE-2.02 (ver foto 5.2.3.5)

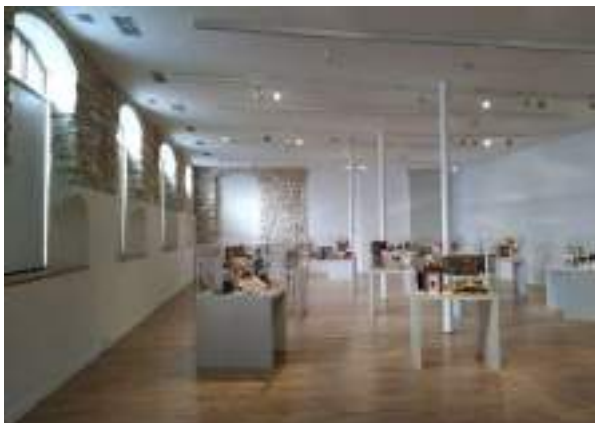
Foto 5.2.3.6 - Sala PO-5.01 tras la reforma del Museo del Juguete

En las últimas intervenciones se ha retirado el acabado para mostrar el muro de piedra en la cara interior de la fachada. También se ha cambiado el pavimento ocultando el anterior.

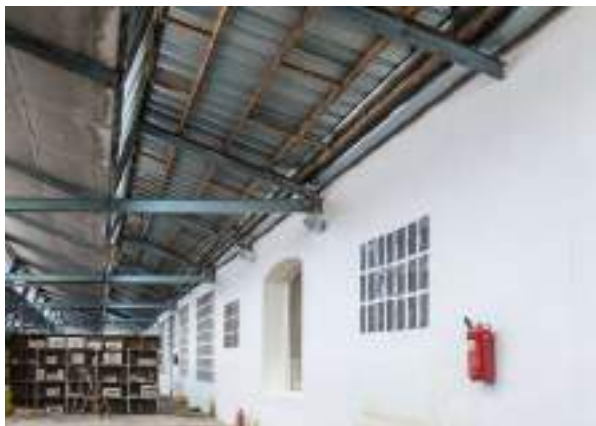
Se ha reparado recientemente la cubierta en el encuentro de la nave 2 con la nave 3. Los huecos del muro que separa las dos naves se han tapiado desde el interior de la nave 3, siendo visibles en la nave 2, mientras que los huecos que eran de paso se han convertido en grandes ventanales.

Foto 5.2.3.15 - Cambio de cubierta en la nave 2

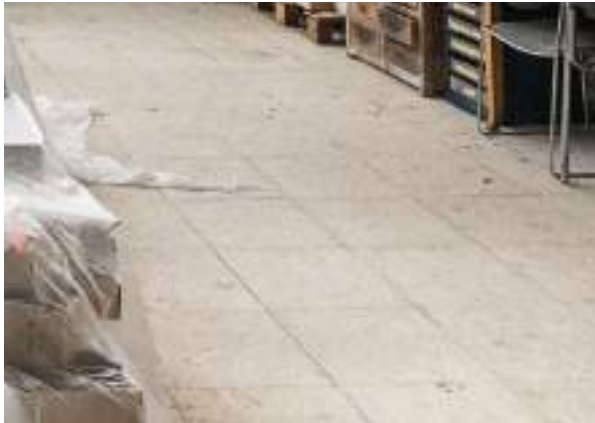
Foto 6.2.4 - Terrazo con deslustrado y suciedad (PE-2.01)

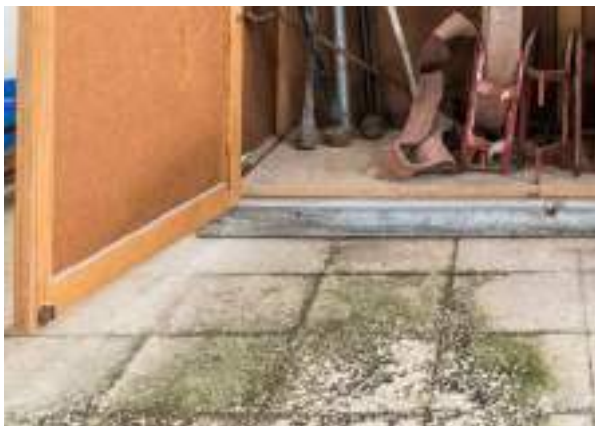
Foto 6.2.5 - Terrazo con manchas (P0-2.01)

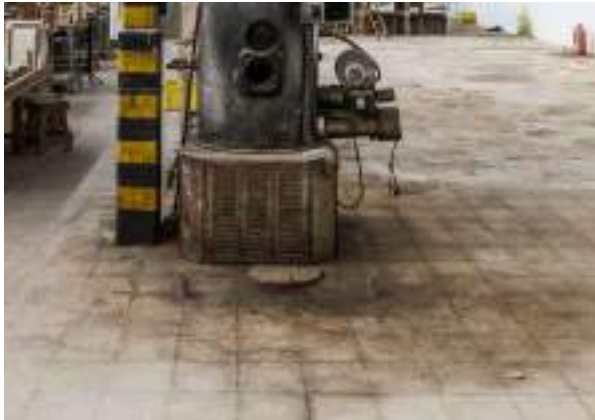
Foto 6.2.6 - Terrazo con manchas producidas por instalaciones

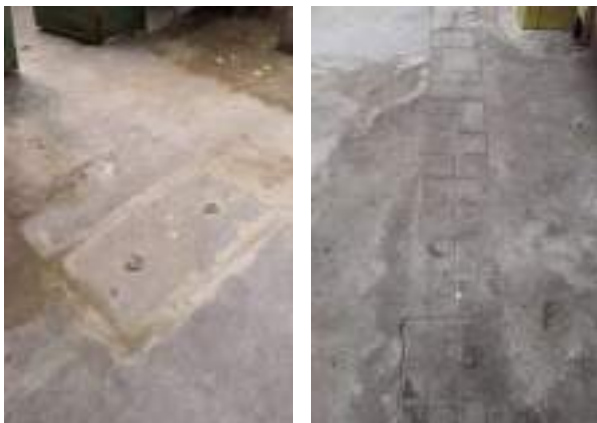
El hormigón fratasado (S2) es el suelo con mayor presencia en la fábrica. Actualmente se presentan zonas con fracturado, desgastado y con resaltes debido a continuos desprendimientos o recrecidos. Destaca también la fuerte presencia de suciedad debido a aceites, grasas y humedades.

Foto 6.2.9 - Manchas, erosión del suelo, cambio de pavimento

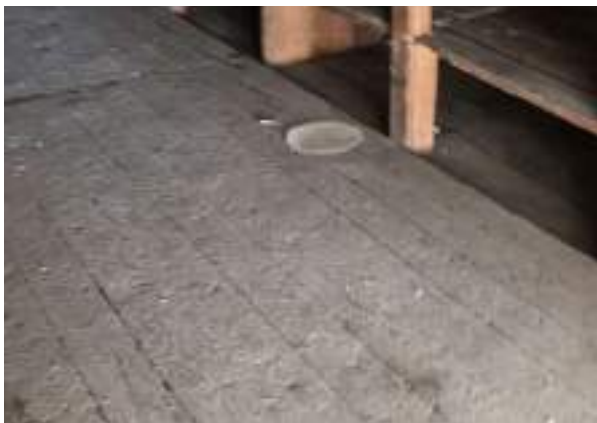
Foto 6.2.11 - Suciedad y erosión en pavimento de madera (PE-3.01)

La zona de atillo PE-3.01 ubicada en la nave 3 un pavimento de madera alistonada (S4). Las condiciones de conservación son buenas, más allá de la suciedad, ya que no se aprecian graves problemas de humedad en esta área.

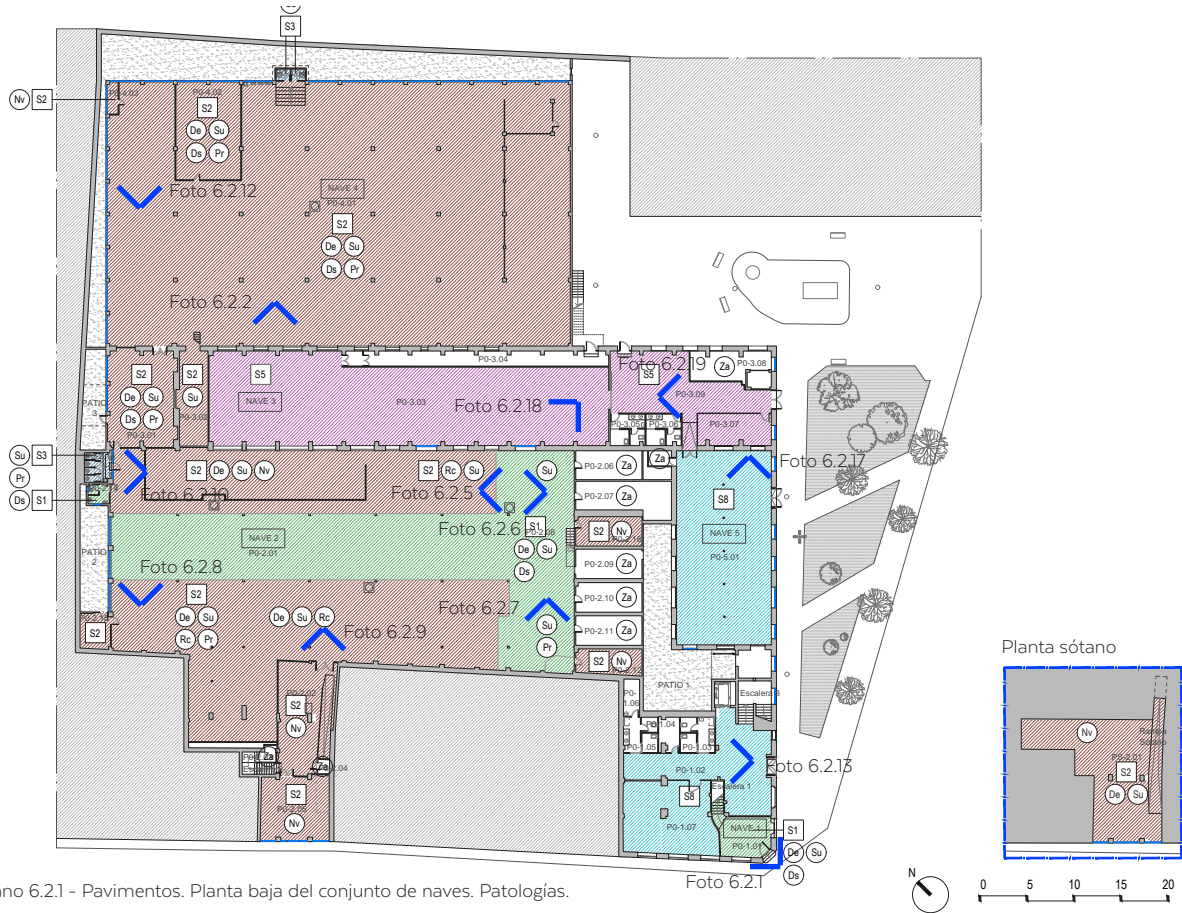
Plano 6.2.1 - Pavimentos. Planta baja del conjunto de naves. Patologías.

NOTA: los recrecidos se refieren a resaltes en el pavimento como resultado de antiguos paramentos verticales

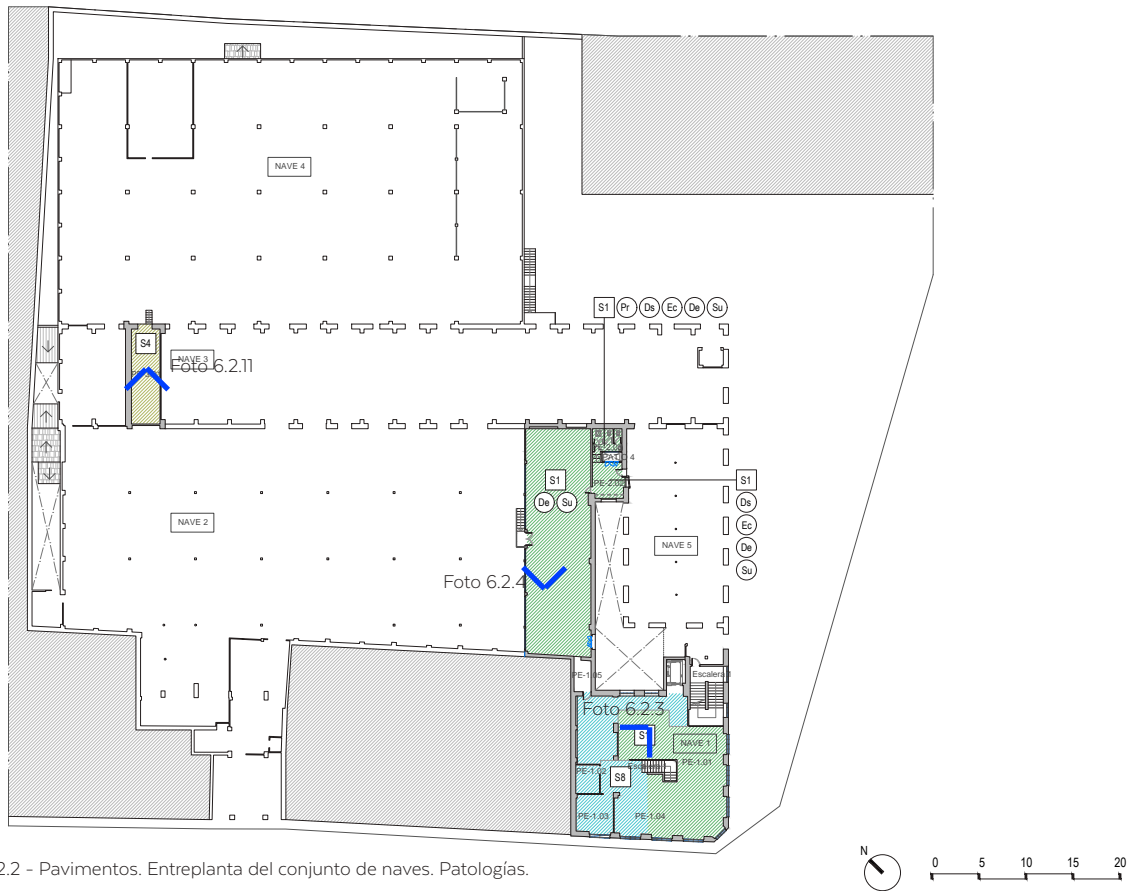
Plano 6.2.2 - Pavimentos. Entrepanta del conjunto de naves. Patologías.

NOTA: los recrecidos se refieren a resaltes en el pavimento como resultado de antiguos paramentos verticales

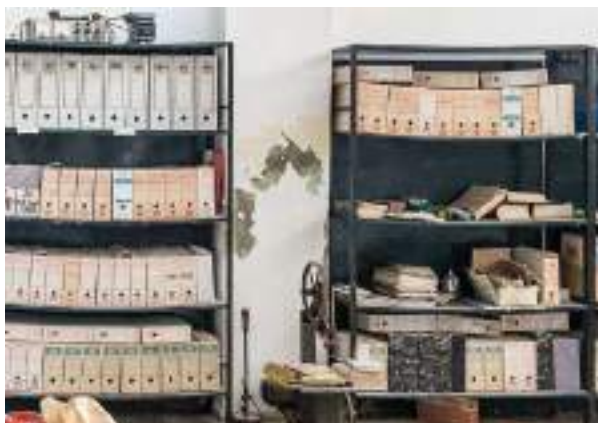
Foto 6.3.4 - Pérdida de acabado por humedad en pared (PE-2.01)

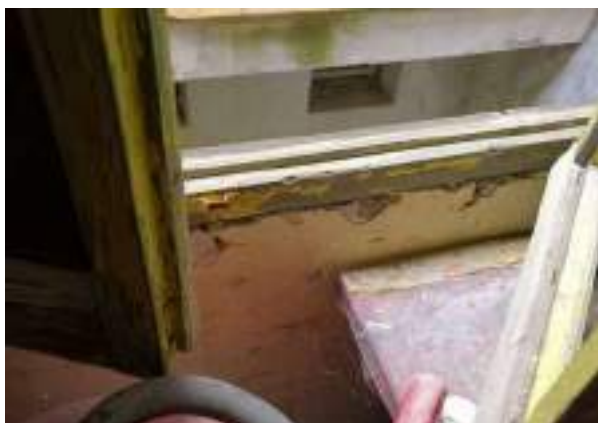
Foto 6.3.5 - Erosión en paramento vertical bajo carpintería (PE-2.02)

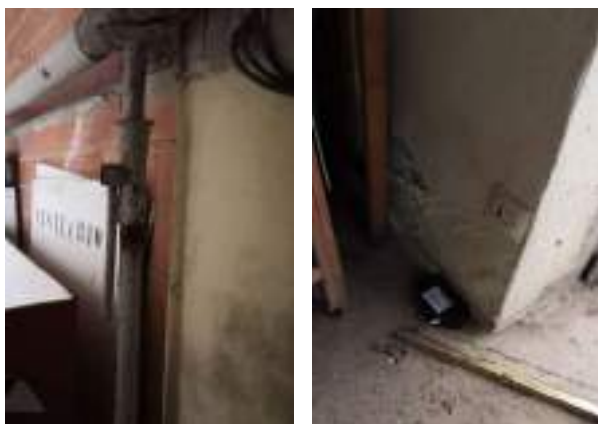
Foto 6.3.6 - Falta de acabado, suciedad, humedades (PE-2.02)

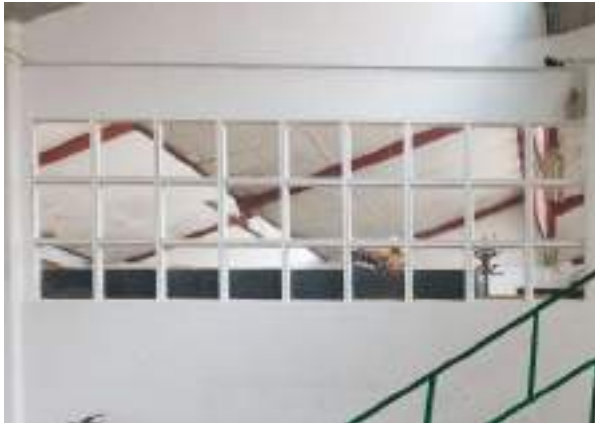
Foto 6.3.8 - Cristalera entre la sala PE-2.01 y PO-2.01

La cristalera que separa la zona de oficinas PE-2.01 de la nave 2 presenta un estado de conservación bueno sin patologías de relevancia. Además, presenta todos sus vidrios en buen estado.

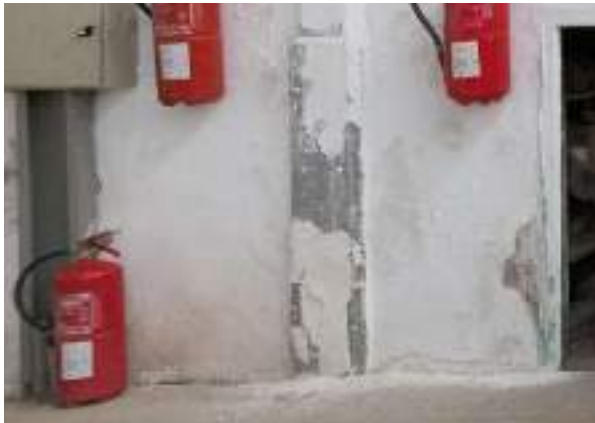
Foto 6.3.9 - Humedades y pérdida de acabado (PO-2.01)

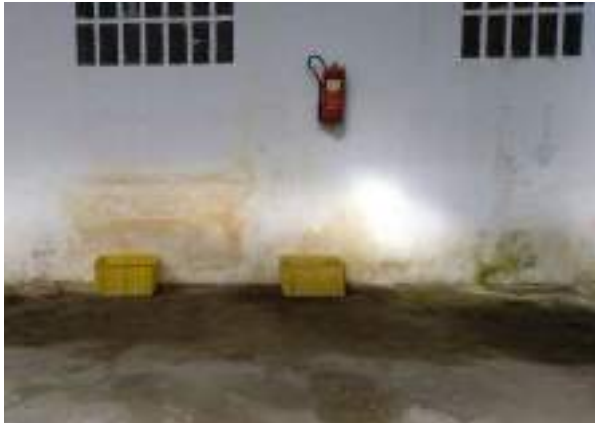
Foto 6.3.10 - Humedades en el muro que separa las naves 2 y 3

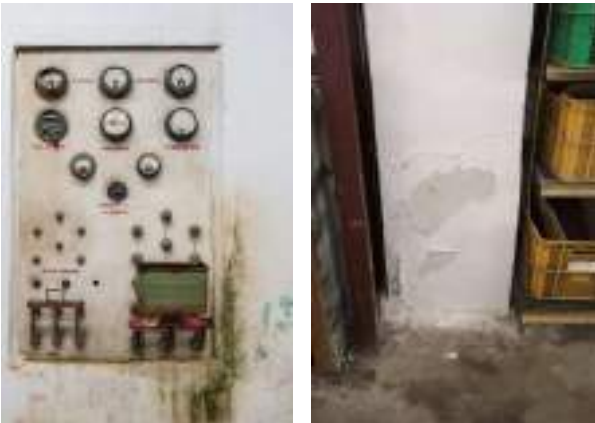
Foto 6.3.11 - Manchas y desprendimientos por humedad (PO-2.01)

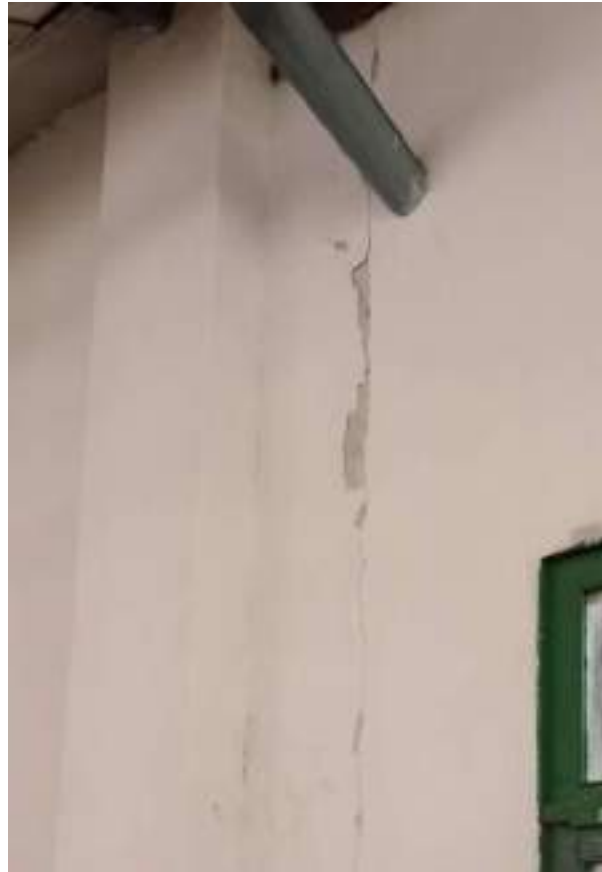
La sala PO-2.02 presenta diversas fisuras en la partición que separa con el espacio contiguo marcando en este caso el elemento constructivo. Se pueden observar grietas también entre los diferentes refuerzos.

Foto 6.3.13 - Fisura en el tabique entre PO-2.01 y PO-2.02

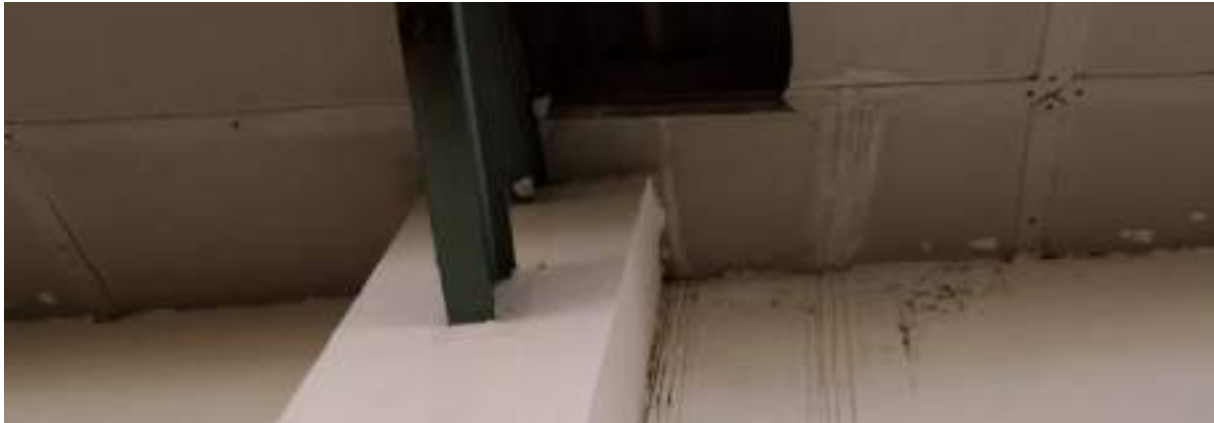
Foto 6.3.14 - Manchas de escurritía / pérdida de falso techo

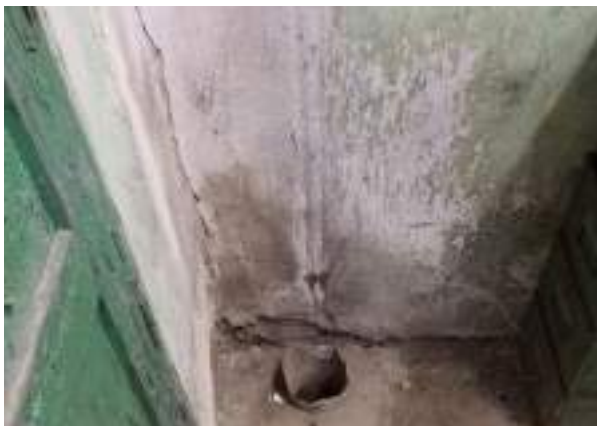
Foto 6.3.15 - Humedades, erosión de suelo y pared

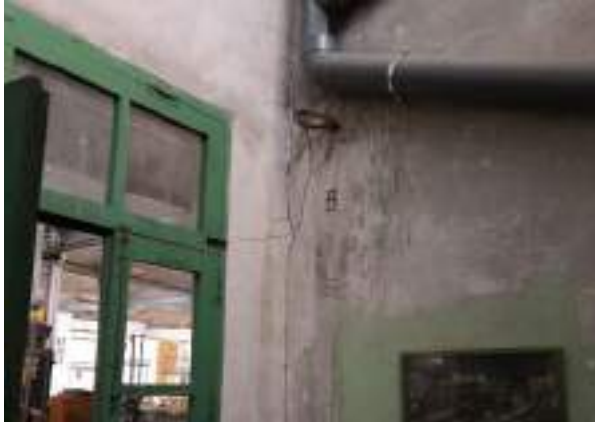
Foto 6.3.16 - Fisuras, cambio de instalaciones, suciedad

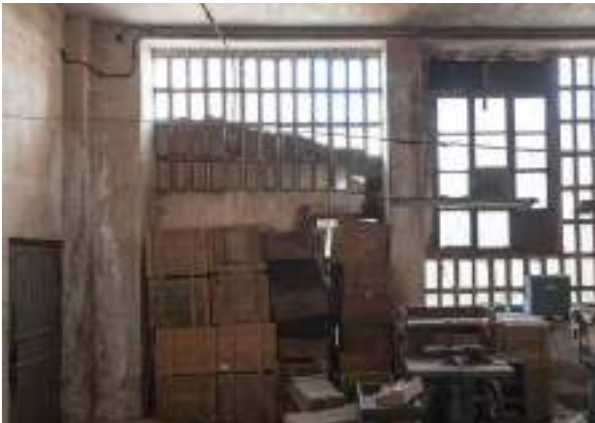
Foto 6.3.22 - Manchas, desprendimientos de acabado

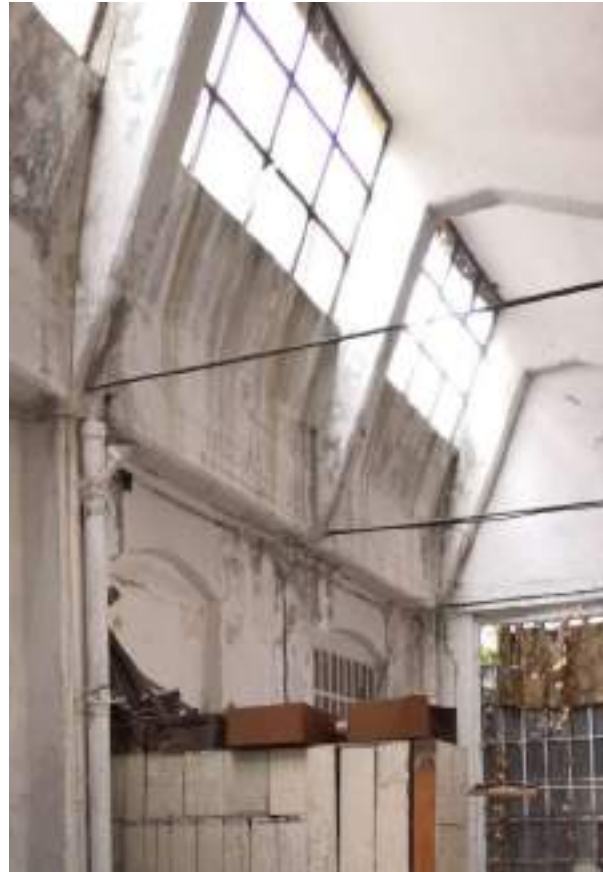
Foto 6.3.24 - Humedades y manchas producidas por carpintería

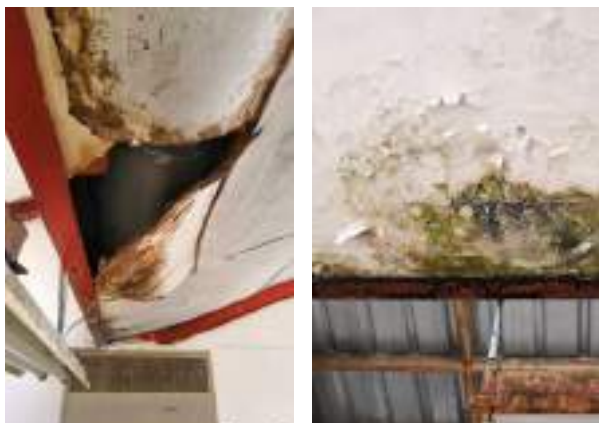
Foto 6.4.9 - Desprendimiento de falso techo y humedades

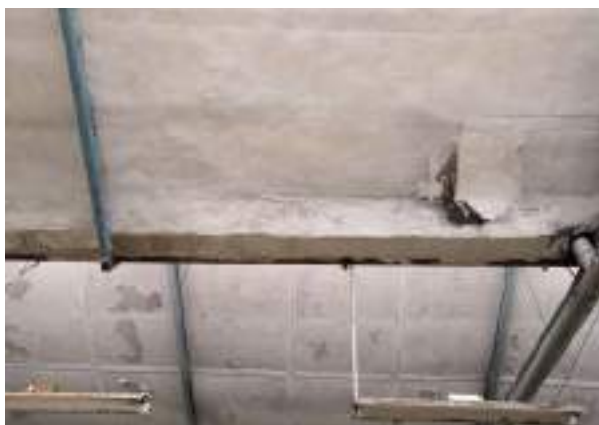
Foto 6.4.10 - Techo con humedades

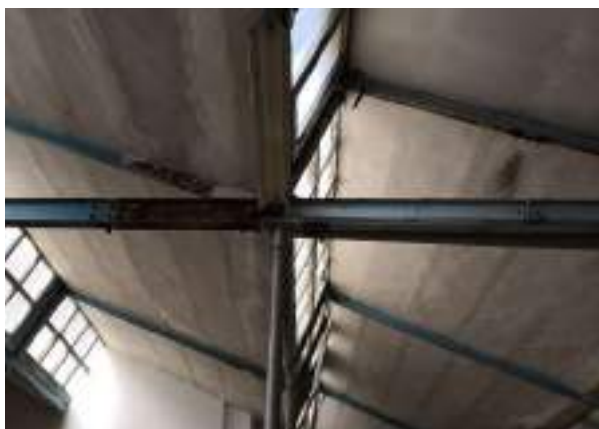
Foto 6.4.11 - Cambio de estructura cubierta

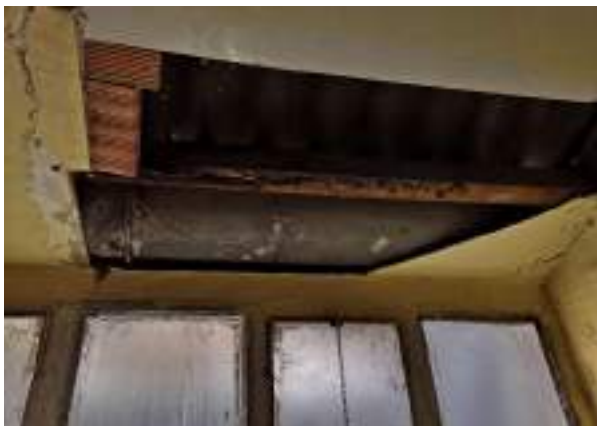
Foto 6.4.16 - Humedades, pérdida de falso techo

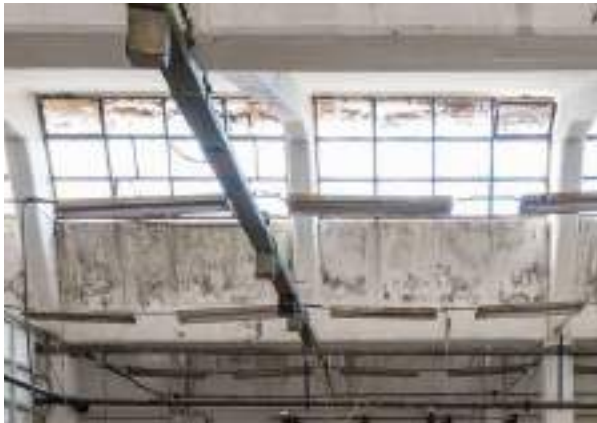
Foto 6.4.18 - Manchas de humedades y desprendimientos

En el techo de la nave 4 se observan una patologías directamente vinculadas a las carpinterías de la cubierta, que permiten la entrada de agua, haciendo que existan numerosas manchas de humedades y moho debajo de ellas. Así mismo, se produce un desprendimiento de acabado por estas zonas. También se observan puntos de mayor afección en aquellas zonas en las que el techo intersecta con la bajante, con más manchas de humedad y desprendimientos de acabado al rededor de ellas.

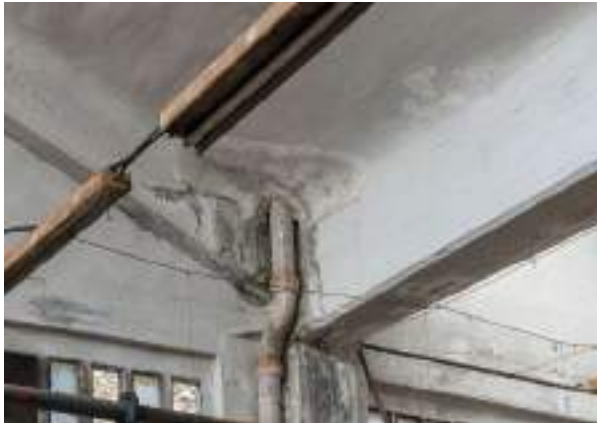
Foto 6.4.19 - Afecciones en torno a las bajantes

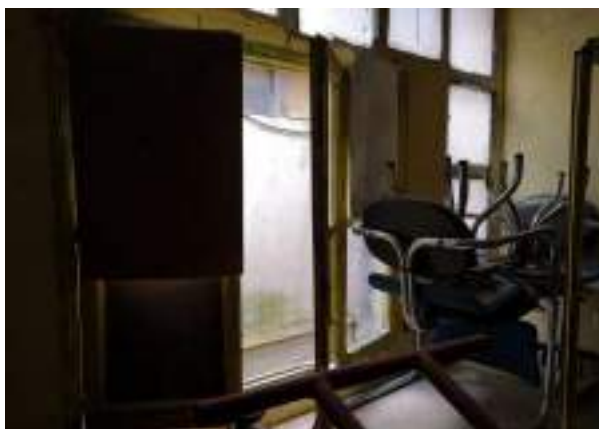
Foto 6.5.6 - Erosión y pérdida de acabado (PE-2.02)

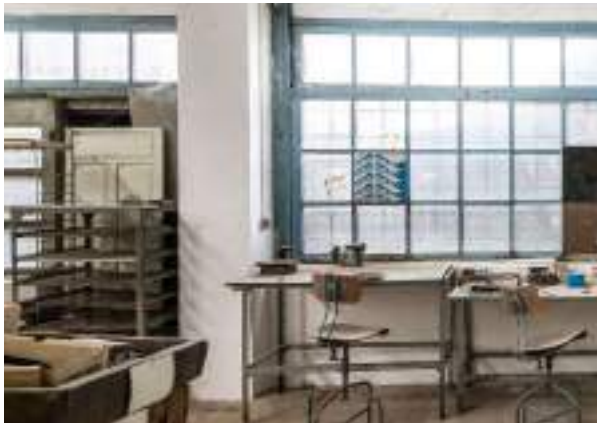
Foto 6.5.9 - Carpinterías de ventana en muro oeste (PO-2.01)

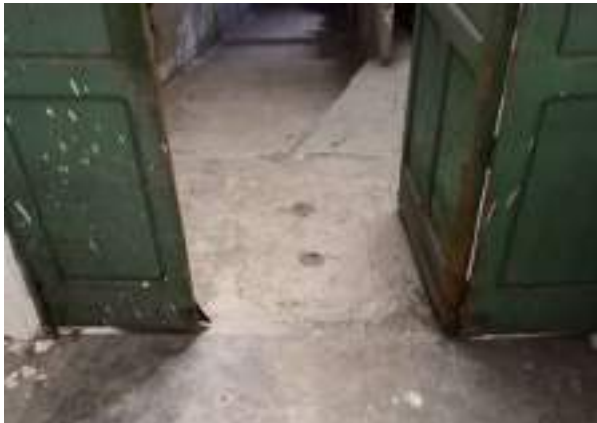
Foto 6.5.11 - Manchas de pintura y erosión de la madera (PO-2.02)

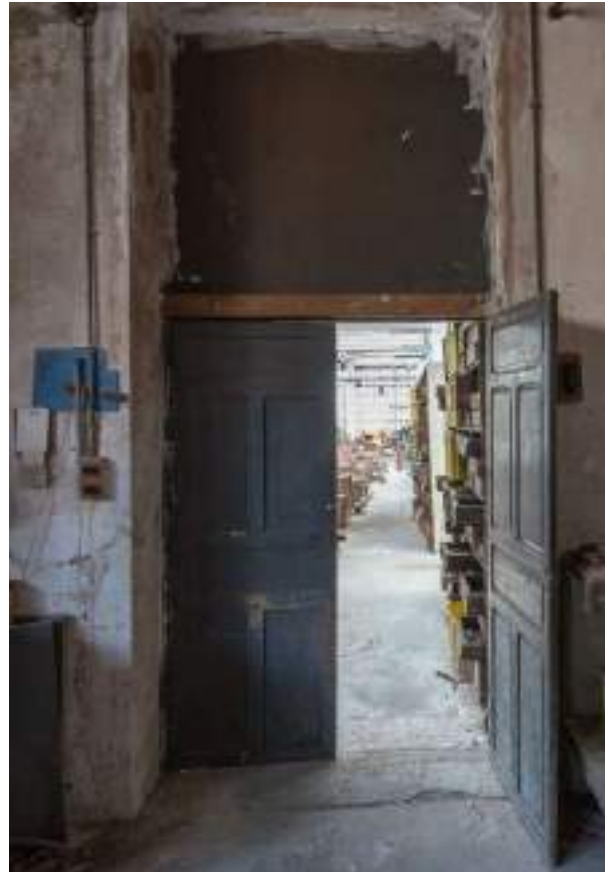
Las puertas de paso de la nave PO-2.02, PO-2.13 y PO-3.01 son de madera. El grado de deterioro es alto debido al uso y a la humedad. Esto provoca que no cierren bien por deformaciones ya que en algunos casos se ha producido la oxidación de las bisagras y un hinchamiento de la madera. La suciedad y falta de recubrimiento se aprecia de manera generalizada. La parte baja de las puertas están mas deteriorada.

Foto 6.5.13 - Desgaste de madera, erosión de suelo (PO-3.01)

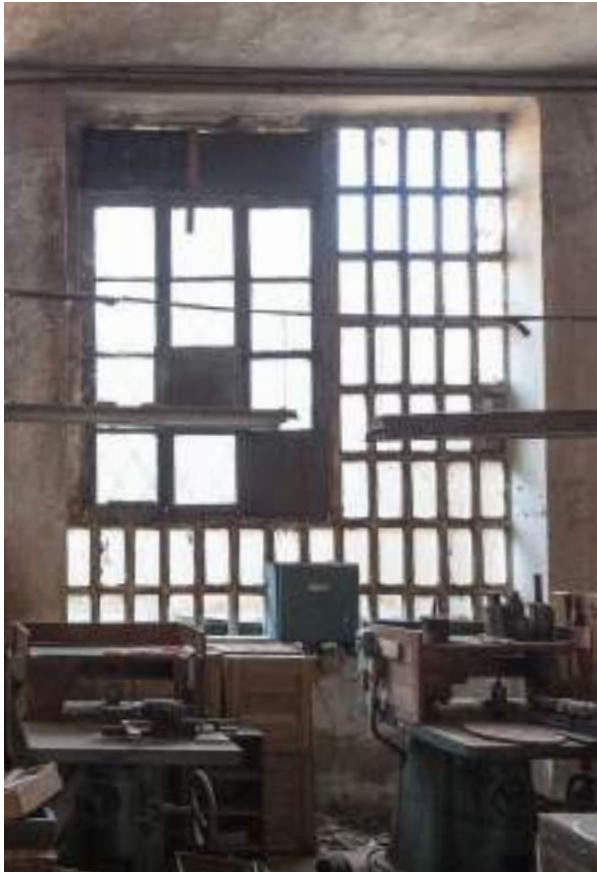
Foto 6.5.14 - Carpinterías de ventana en muro oeste (PO-3.01)

Las ventanas de la sala PO-3.01 que están situadas en el muro de la fachada oeste y en la partición que separa dicha sala con la sala PO-4.01 están compuestas por pequeños marcos fijos de madera y vidrio. La patología principal es la suciedad, conservando sus vidrios, no teniendo grandes problemas de humedad o pérdidas de acabado, al estar los marcos bastante embebidos en la construcción.

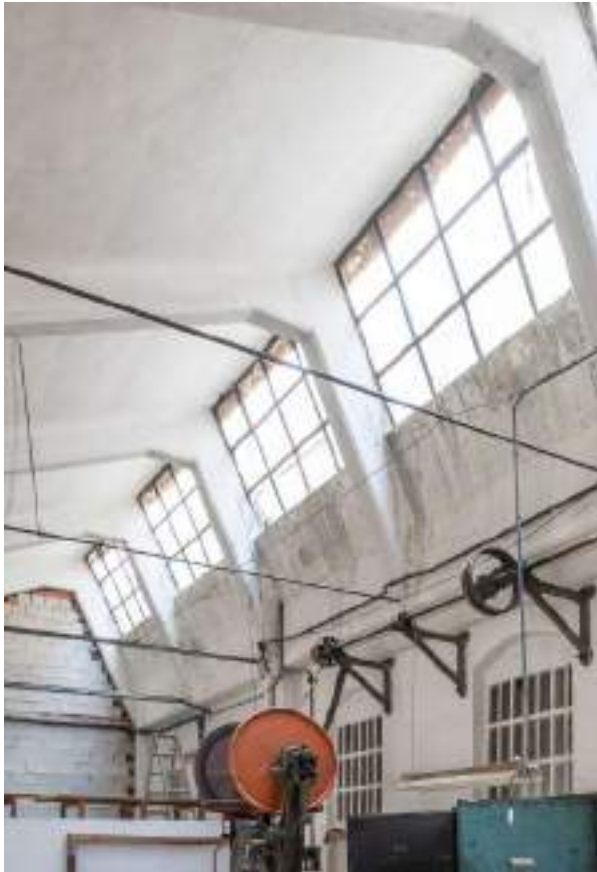
Foto 6.5.16 - Humedades bajo las carpinterías de cubierta (PO-4.01)

Las carpinterías en la cubierta inclinada situada en la nave 4 son metálicas, con un sistema de apertura en uno de los cuarteones de cada ventana. En este caso, el nivel de conservación en las carpinterías es peor que en el resto del conjunto de naves, presentando altos niveles de oxidación y pérdida de los vidrios en su gran mayoría, además de los numerosos vidrios rotos que aún se sostienen. Esto convierte a estas carpinterías en un gran peligro por el posible desprendimiento de estos vidrios que aún permanecen, ya no solo por la construcción (entrada de agua, animales, etc) sino por cualquier persona que pueda verse dañada directamente por ese desprendimiento en potencia. En las carpinterías que siguen conservando el vidrio la presencia de suciedad es alta encontrándonos con vegetación en algunos lugares incluso.

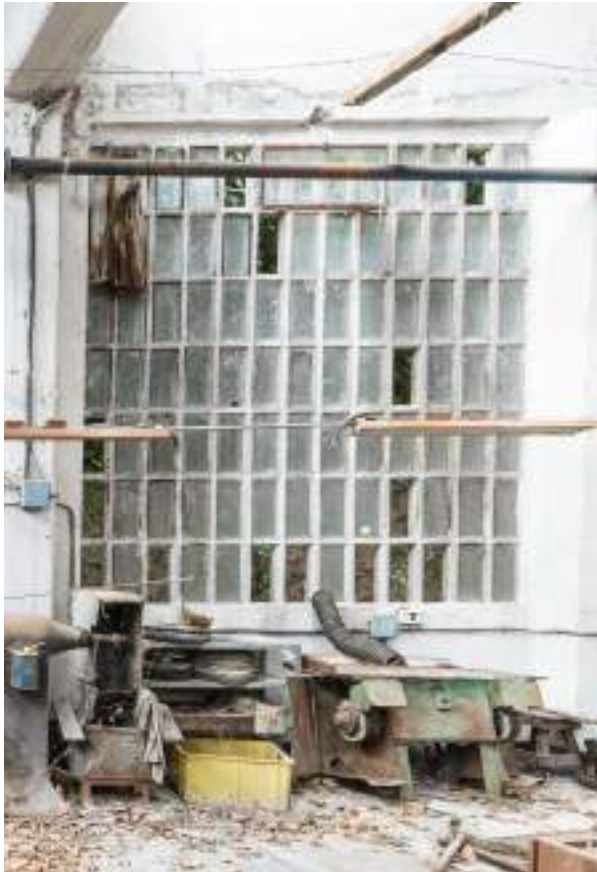
Foto 6.5.17 - Carpinterías con falta de vidrio en la sala PO-4.01

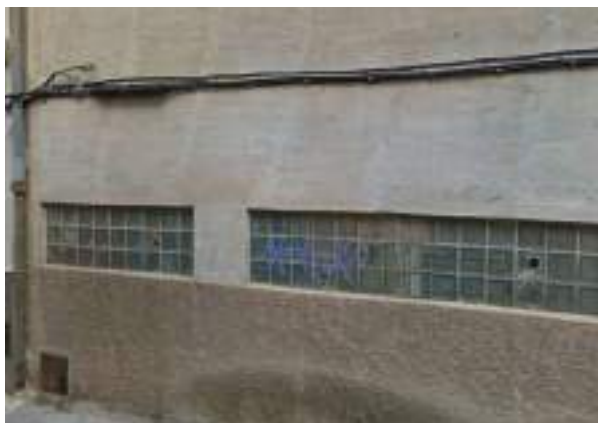
Foto 6.5.19 - Pavés de la fachada sur de la nave 2

Los pavés del muro de la fachada sur de la nave 2 presentan algunas patologías de elementos con rotura y signos de vandalismo (graffitis) sobretodo en los que están situados en la planta sótano (sala PS-2.01).

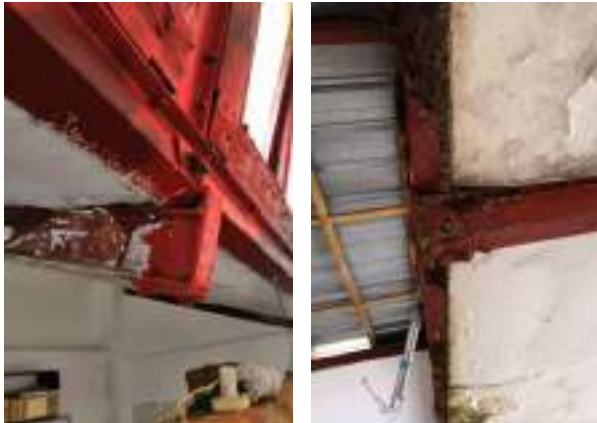
Foto 6.6.4 - Manchas de pintura, oxidación, pérdida de acabado.

Las patologías que presenta la estructura son variadas, dependiendo del tipo de la misma y de la zona en la que se encuentre, siendo predominante la pudrición y pérdida de acabado en las estructuras de madera y la oxidación en las estructuras metálicas. También es frecuente la pérdida de recubrimiento en las estructuras de hormigón, dejando las armaduras vistas, y algunas grietas también encontradas en las mismas.

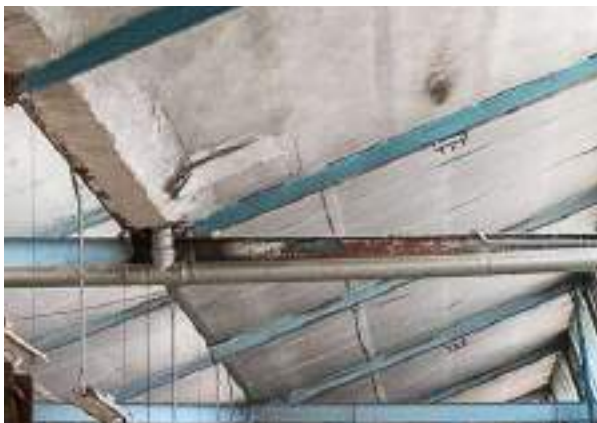
Foto 6.6.5 - Oxidación en vigas (cercano a puntos singulares)

En el espacio PO-2.01 se observan fallos en la estructura metálica de manera puntual, sobre todo en la zona norte que linda con el Museo del Juguete y la zona sur. Debido a la estructura de cubierta y las deficiencias que presentan las mismas, las patologías se encuentran en las cabezas de las vigas inclinadas que soportan el sistema de sierra, apreciándose también corrosión en las vigas longitudinales.

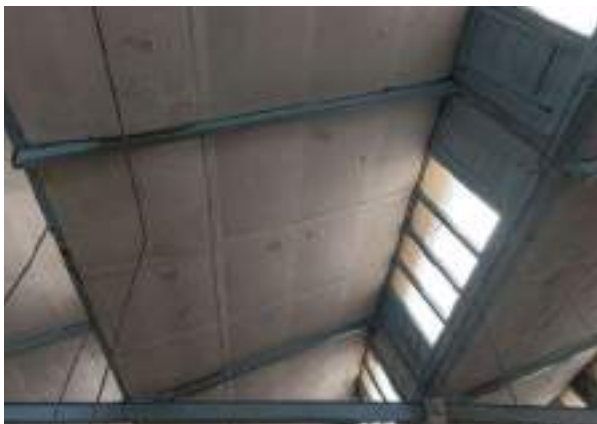
Foto 6.6.6 - Humedad en cabezas de vigas

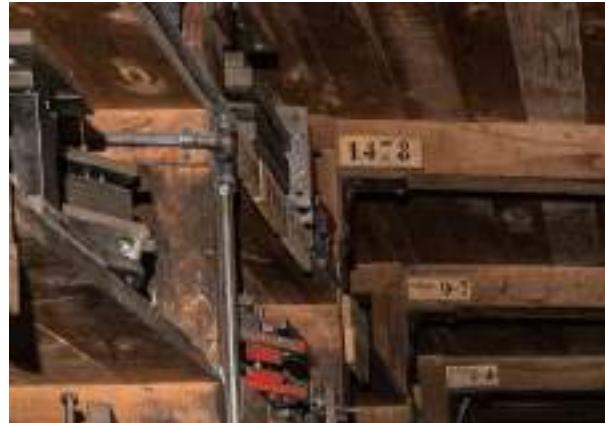
Foto 6.6.10 - Forjado de vigas de madera en la sala PO-3.02

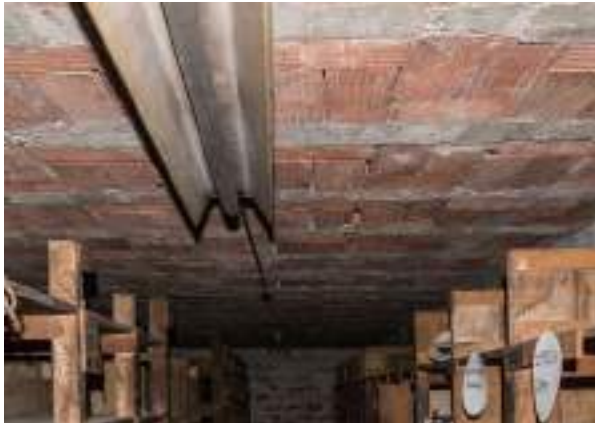
Foto 6.6.12 - Forjado de viguetas al descubierto en la sala PO-3.02

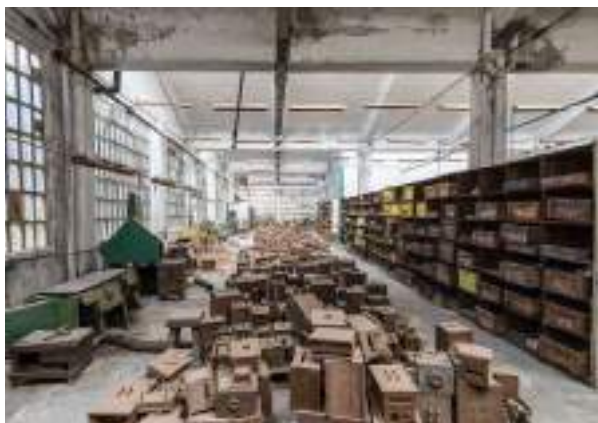
Foto 6.6.14 - Manchas y humedades en vigas y pilares (PO-4.01)

En la zona de entrevigado de la nave 4 existen unas manchas que evidencian entradas de agua por filtración, posiblemente motivadas por una pérdida de recubrimiento en cubierta. Los arranques de pilares situados en la misma sala PO-4.01 se encuentran afectados por humedades también, motivado por una recogida de aguas deficiente, apreciándose, en este caso, un grado de afección inferior al de las cabezas.

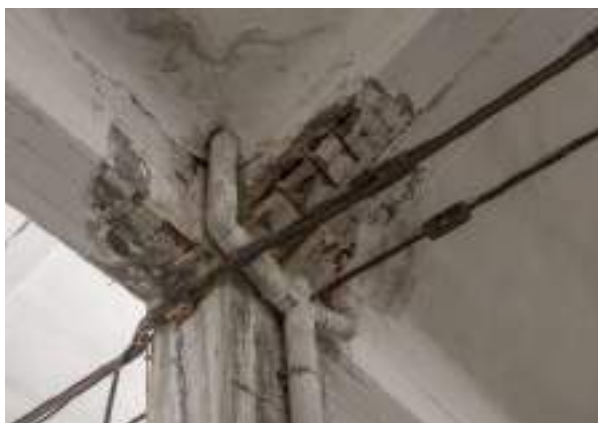
Foto 6.6.15 - Desprendimiento de hormigón, oxidación de armaduras

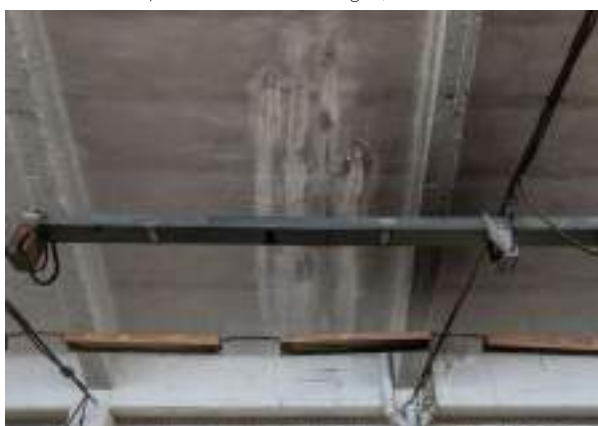
Foto 6.6.16 - Filtraciones y manchas

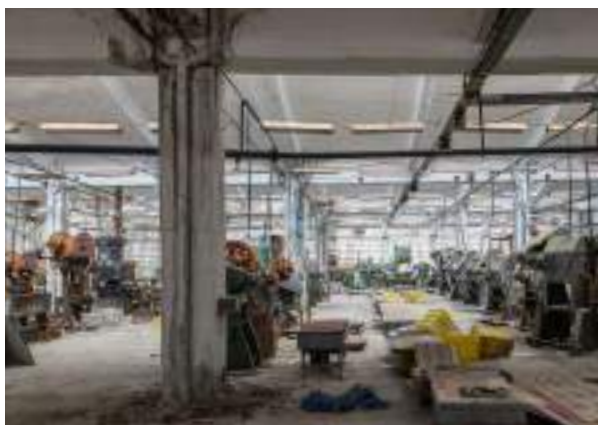
Foto 6.6.17 - Humedades en arranque y cabeza de pilares

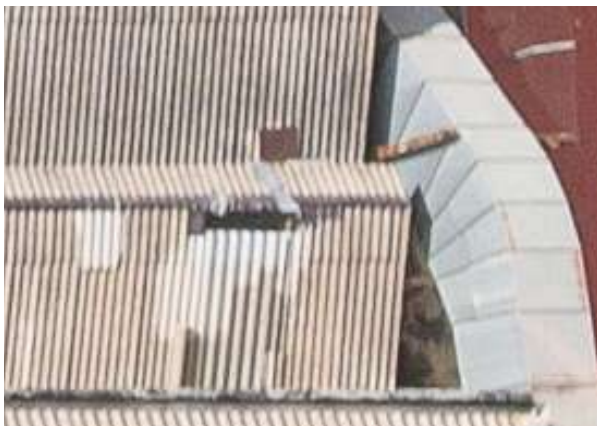
Foto 6.7.4 - Desprendimiento de cubierta en la nave 2

Las patologías que se aprecian desde el interior de la nave 2 indican que el material de cobertura se encuentra en unas condiciones deficientes, permitiendo la entrada de agua

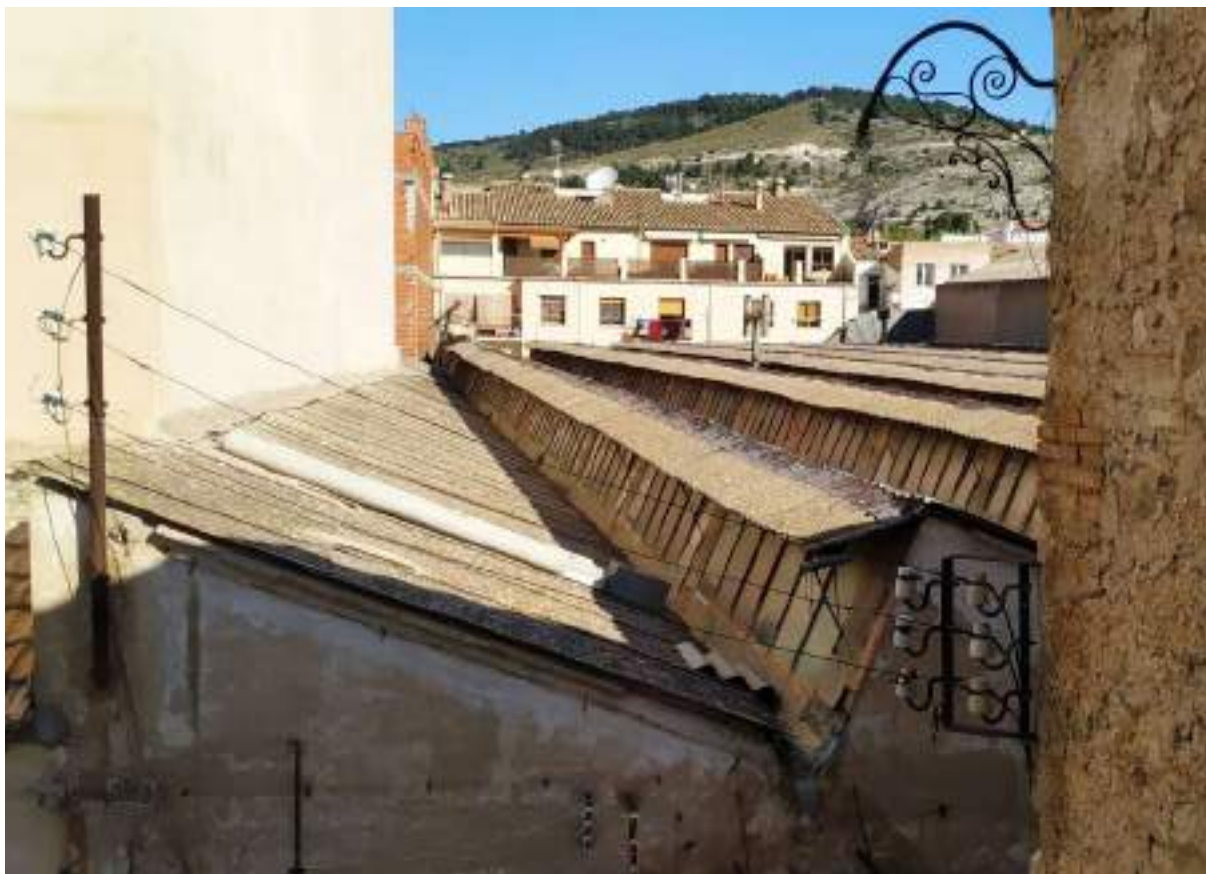
Foto 6.7.6 - Huecos de ventana en cubierta (nave 2)

por goteras, manchas de humedad, etc. Se observan huecos en la cubierta totalmente abiertos al exterior, lo que permite una entrada directa del agua de lluvia y de otros agentes atmosféricos y biológicos.
