# {PAYÁ HERMANOS}

## **PLAN DIRECTOR**

CONSERVACIÓN Y PUESTA EN VALOR  
DE LA FÁBRICA DEL JUGUETE

> *SEPTIEMBRE 2019*

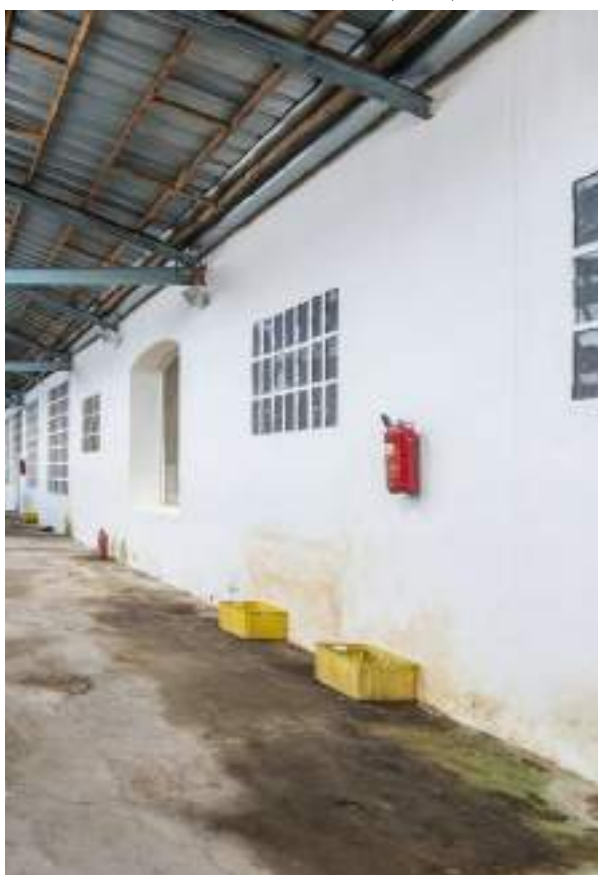
Foto 6.7.7 - Manchas producidas por el agua que entra de cubierta

por goteras, manchas de humedad, etc. Se observan huecos en la cubierta totalmente abiertos al exterior, lo que permite una entrada directa del agua de lluvia y de otros agentes atmosféricos y biológicos.

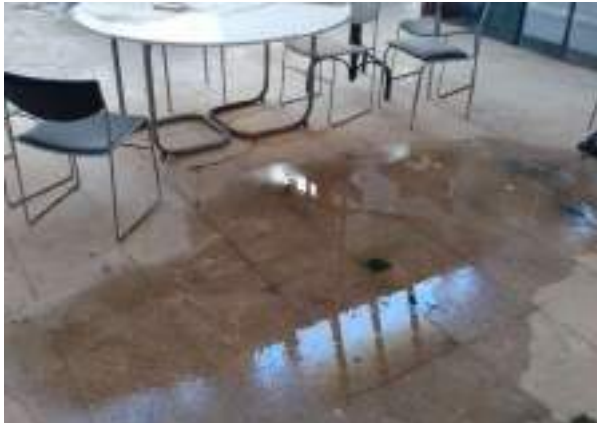
Estas patologías no solo afectan a la arquitectura, sino que el contenido, que es de valor en este caso, también está siendo dañado por ello (como la entrada masiva de agua que moja todas las piezas metálicas de juguetes, acelerando un proceso de oxidación).

Foto 6.7.8 - Charco producido por la entrada de agua en PE-2.01

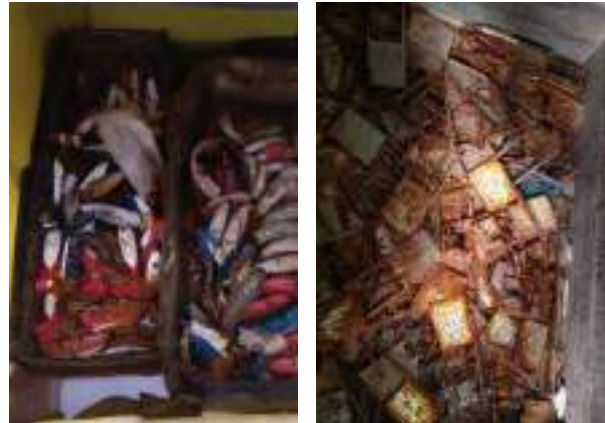
Foto 6.7.9 - Cajas de piezas de juguetes afectados por el agua

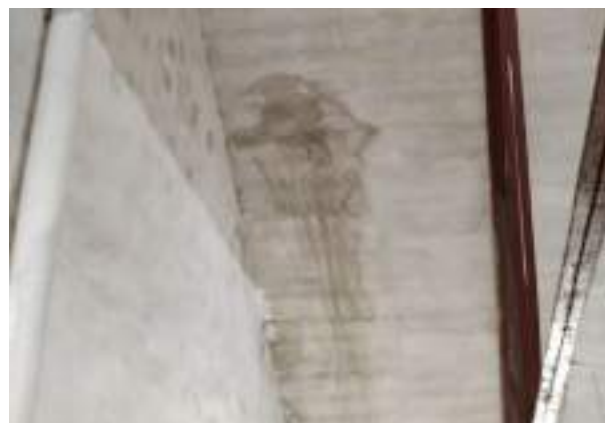
En general el estado actual de esta cubierta es aceptable, mostrando solo algunos signos de humedades en algunos puntos en concreto, así como en los encuentros con pilares y muros, como se puede observar desde le interior de la planta primera de la Fábrica Payá.

Foto 6.7.12 - Manchas por filtraciones en la cubierta (P1-2.01)

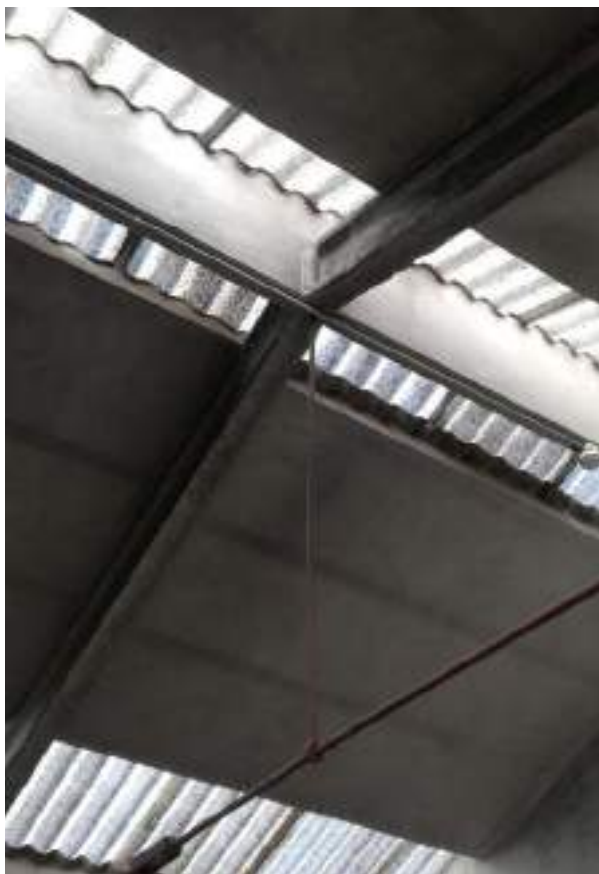
Foto 6.7.13 - Huecos en cubierta de la nave 3

Desde el interior, en la primera planta del Museo de la Biodiversidad (que es el espacio justo debajo de esta cubierta), se puede observar el estado deteriorado de la cubierta. Numerosas aberturas en las placas de fibrocemento, posiblemente producidas por granizo o similar, permiten la entrada de agua al interior.

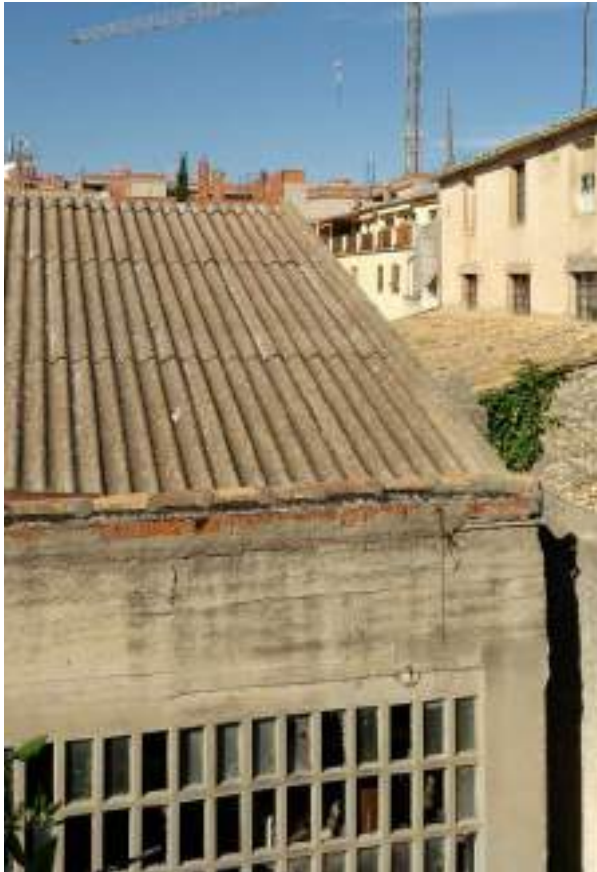
Foto 6.7.15 - Encuentro de la cubierta con la fachada (nave 4)

A orientación sur existen unas carpinterías metálicas, y bajo de éstas están los canales que evacuan el agua hacia las bajantes que se ven al lado de los pilares en el interior de la nave. Estos puntos singulares, de forma general, son los que permiten una entrada de agua que poco a poco van afectando a estructura, acabados, etc., destacando la entrada de agua debido a la rotura generalizada de vidrios en todas las carpinterías de la cubierta.

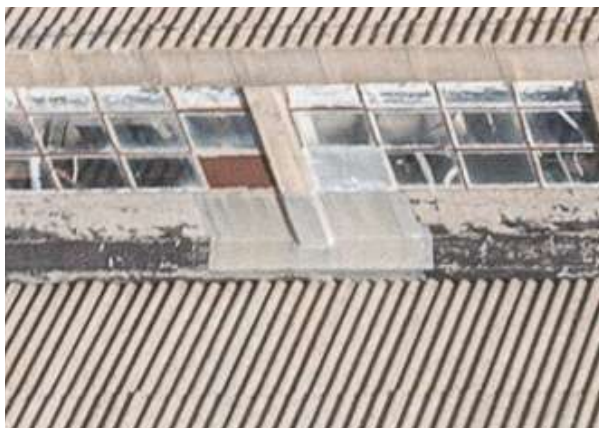
Foto 6.7.17 - Reparaciones puntuales en la cubierta de la nave 4

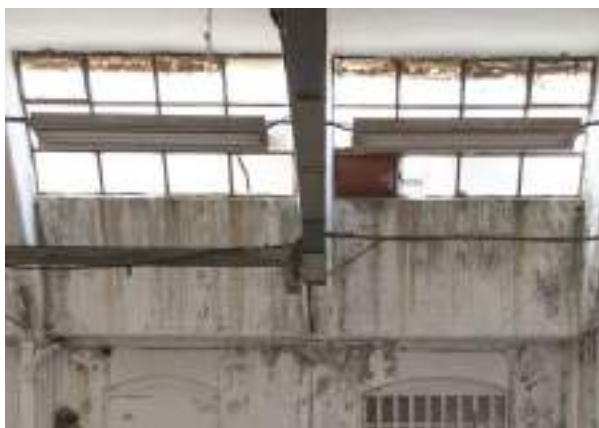
Foto 6.7.18 - Manchas de escorrentía en la cubierta de la nave 4

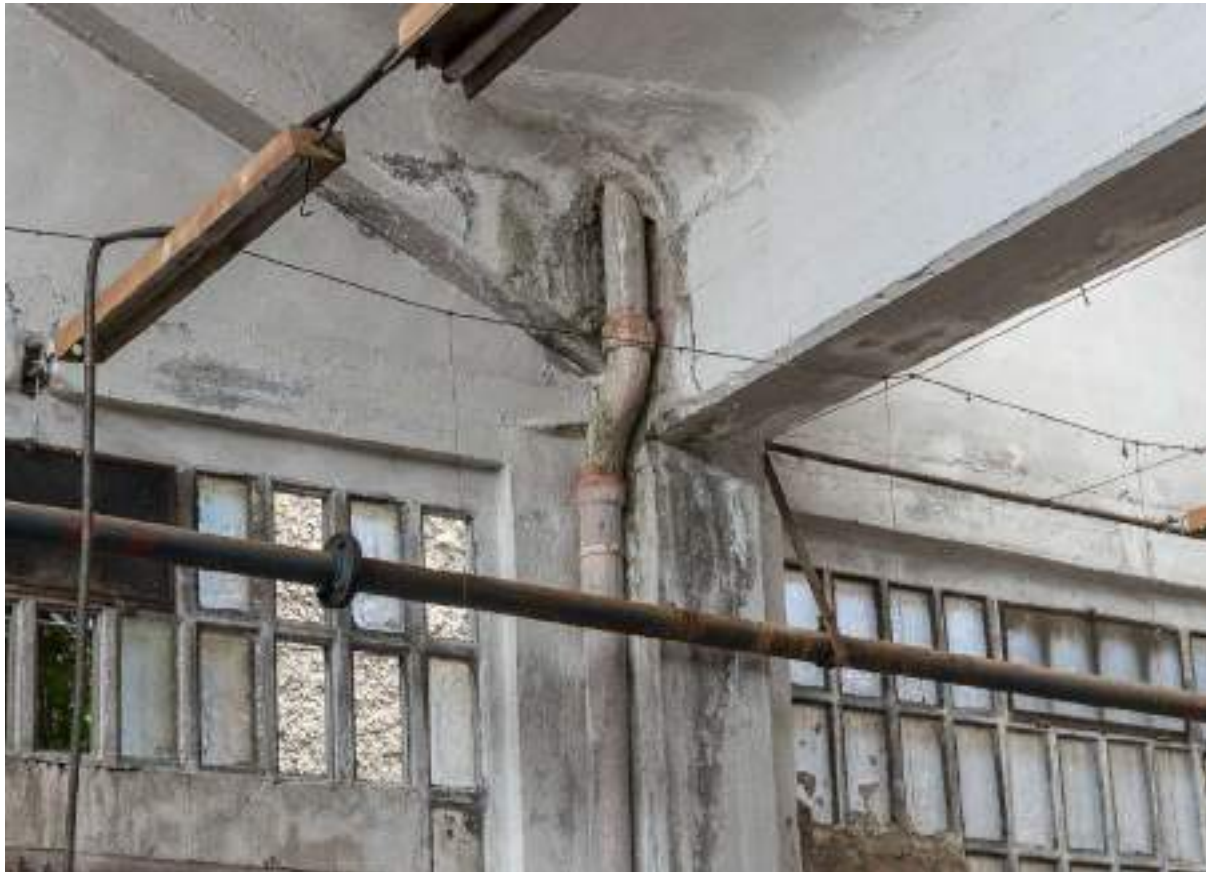
Foto 6.7.19 - Foco de humedades en la intersección de la bajante con la cubierta

De este modo destaca todas las manchas de escorrentía bajo las carpinterías y todas las cabezas de pilares, cuyo encuentro con la bajante hace que pase todo el agua por ahí. Se puede apreciar en el exterior que se ha intentado solventar esta patología mediante parches en algunos de estos puntos de encuentro.

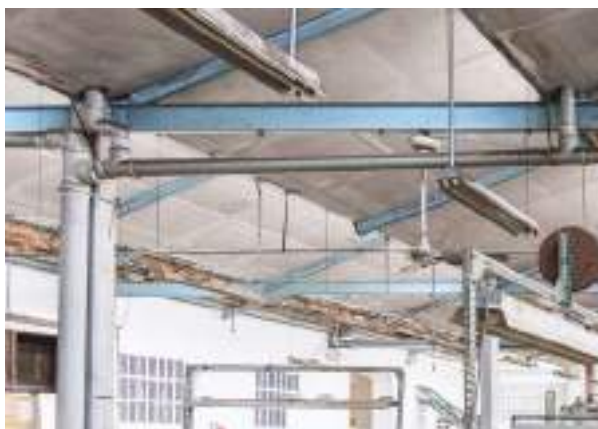
Foto 6.8.1 - Colector y bajantes en la sala PO-2.01

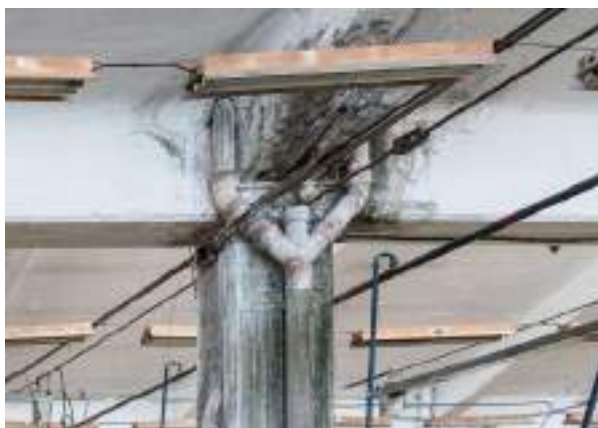
Foto 6.8.2 - Bajante en la sala PO-4.01

En la nave 4 existe una bajante casi en cada pilar, que recoge el agua de cubierta (normalmente a través de dos bajantes que vienen de los canalones de la cubierta). A diferencia de la nave 2, ésta no dispone de colectores colgados del techo.

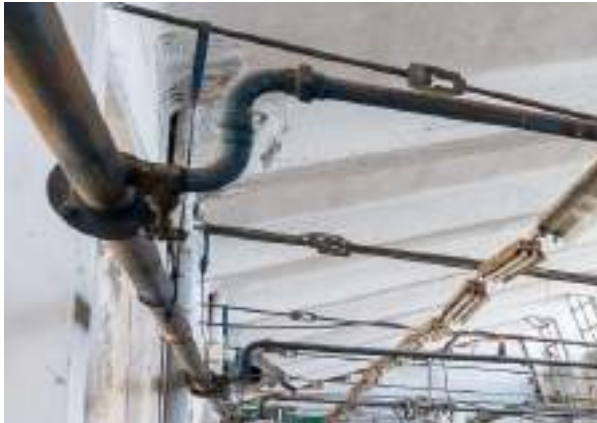
Foto 6.8.5 - Instalación para la maquinaria de la sala PO-4.01

En la nave 4 (y de forma puntual en la nave 2) existe varias instalaciones colgadas del techo vinculadas a la maquinaria existente. De estas instalaciones bajan conexiones a dichas máquinas, aunque actualmente la mayoría de éstas conexiones están deterioradas, rotas e incluso desaparecidas. Estas instalaciones han perdido parcialmente el acabado y oxidado en algunos puntos.

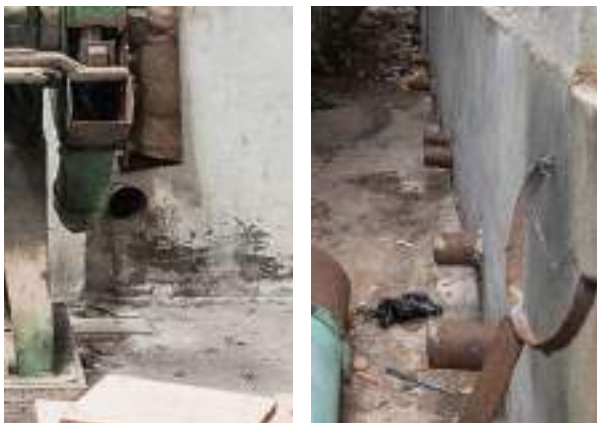
Foto 6.8.6 - Tubos en el muro de la fachada oeste de la sala PO-4.01

En relación con algunas de las máquinas situadas por el muro de la fachada oeste, en la parte baja de dicho muro presenta tubos para la expulsión de gases o aire viciado hacia el exterior. Actualmente no está conectado con la maquinaria y se presenta como aberturas directas al exterior, convirtiéndose en un posible foco de entrada de agentes atmosféricos y bióticos.

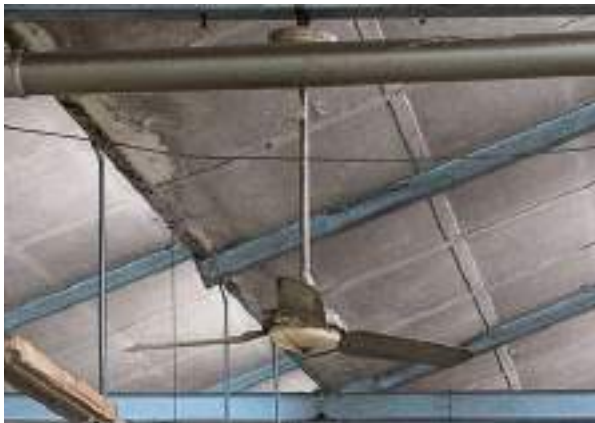
Foto 6.8.8 - Ventilador de techo en sala P0-2.01

En el techo de la nave 2 cuelgan 3 ventiladores, cuyo acabado está deteriorado y sufren de una oxidación parcial, tanto en su sujeción como en las aspas.

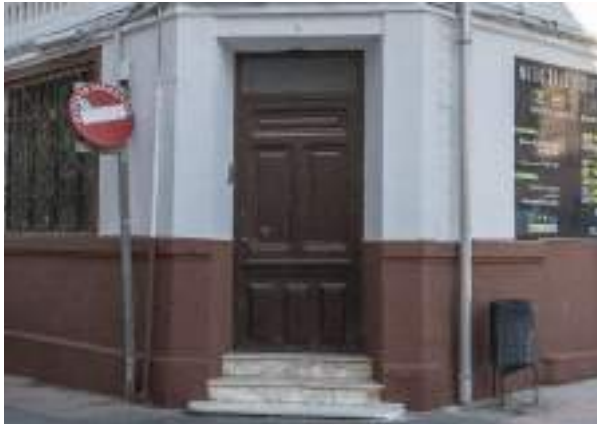
Foto 10.2.2.1 - Acceso a la Fábrica Payá (nave 1)

Por otro lado, todo el espacio destinado a la Fábrica Payá (naves 2, 4 y algunos espacios de las naves 1 y 3) no son accesibles (un 75% de la superficie total), ya que su único acceso de entrada no lo es y en el interior del conjunto de las naves no existen actualmente conexiones con los espacios accesibles.

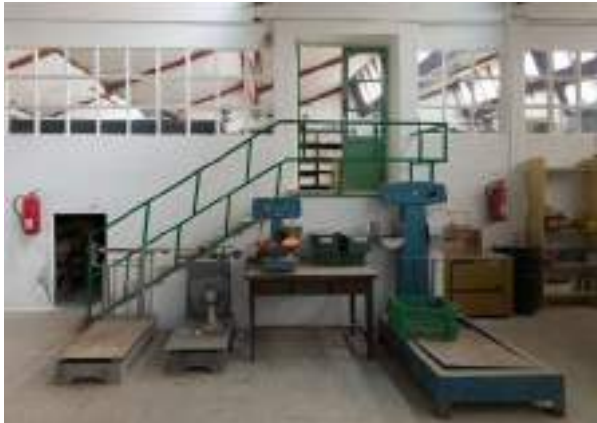
Foto 10.2.2.2 - Escaleras en la sala PO-2.01

Otras maneras de acceder a la entreplanta, aunque de manera no accesible, es mediante las escaleras de dos tramos en la nave 1 que conectan la planta baja con este nivel. También existen unas escaleras de un tramo en las oficinas (sala PE-2.01) que bajan directamente al espacio diáfano de trabajo de la nave 2 (sala PO-2.01).

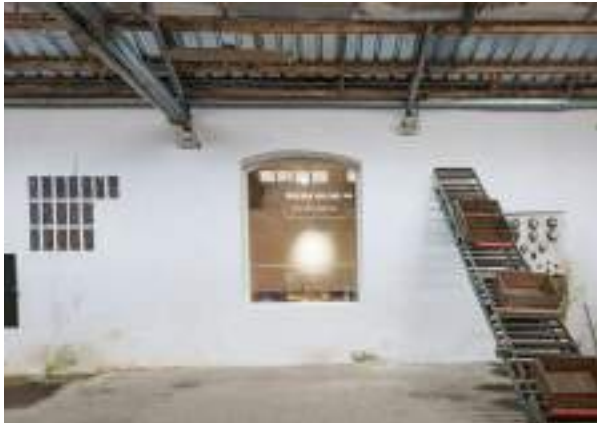
Foto 10.2.31 - Muro que separa las naves 2 y 3

Proponiendo utilizar la misma entrada ya accesible del Museo del Juguete y aprovechándose de que tiene una cota similar al resto de la planta baja de la Fábrica Payá (una diferencia menor de 10cm de altura) se propone hacer un hueco de paso que conecta la nave 3 con la nave 4 y otro con la nave 2, dando accesibilidad a prácticamente toda la planta.

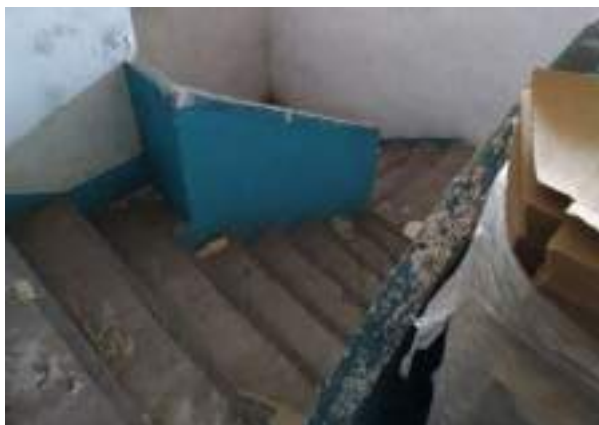
El espacio no accesible perteneciente a la propia Fábrica Payá (nave 2) que está completamente desconectado con el resto de la planta solo seguiría siendo posible acceder a él mediante unas escaleras situadas en la sala P0-2.02, quedando relegadas estas estancias a usos más secundarios.

Foto 10.2.3.3 - Escaleras que conectan la PB y P1 de la nave 2

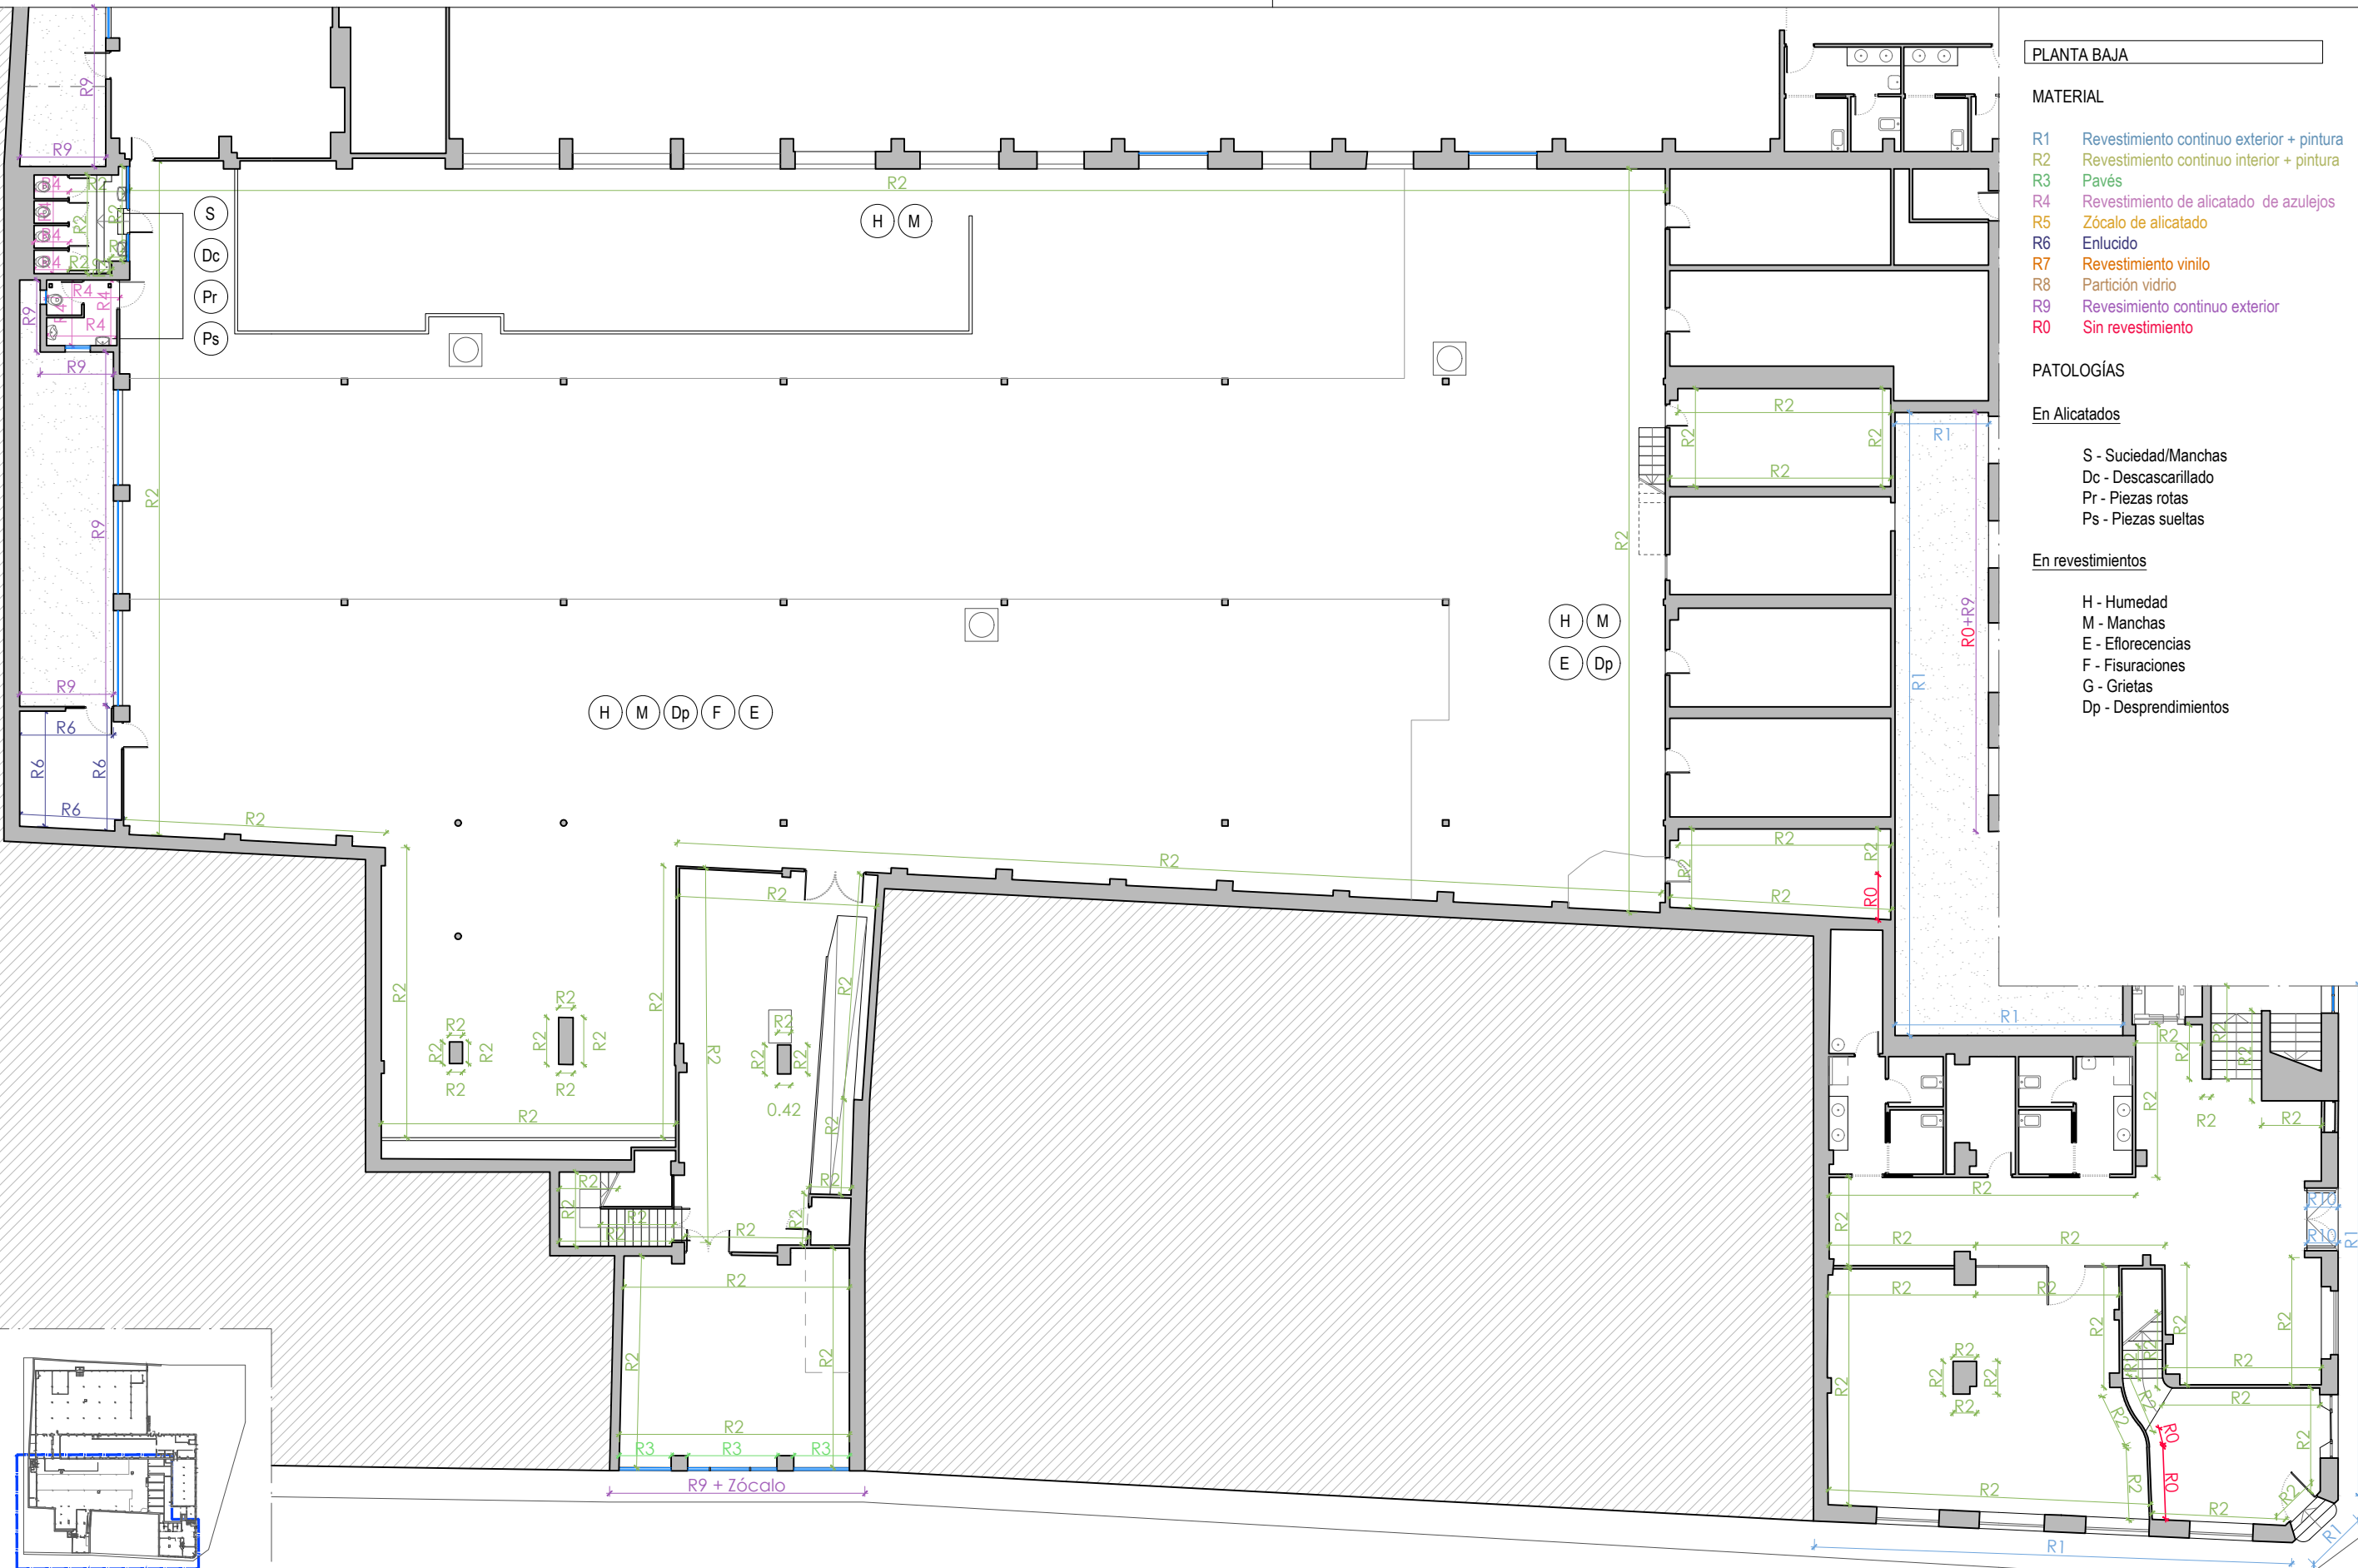
Nº PLANO  
**PatV02**  
 FECHA SEP. 2019  
 ESCALA 1/200

PROYECTO Plan director para la conservación y puesta en valor de la Fábrica de Juguetes Payá Hermanos  
 SITUACIÓN CL SANTA RITA 33 / CL PLAÇA DE BOUS 20 03440 IBI (ALICANTE)  
 PLANO MAPA DE LESIONES. PARAMENTOS VERTICALES. PLANTA BAJA. NAVES 1 Y 2.

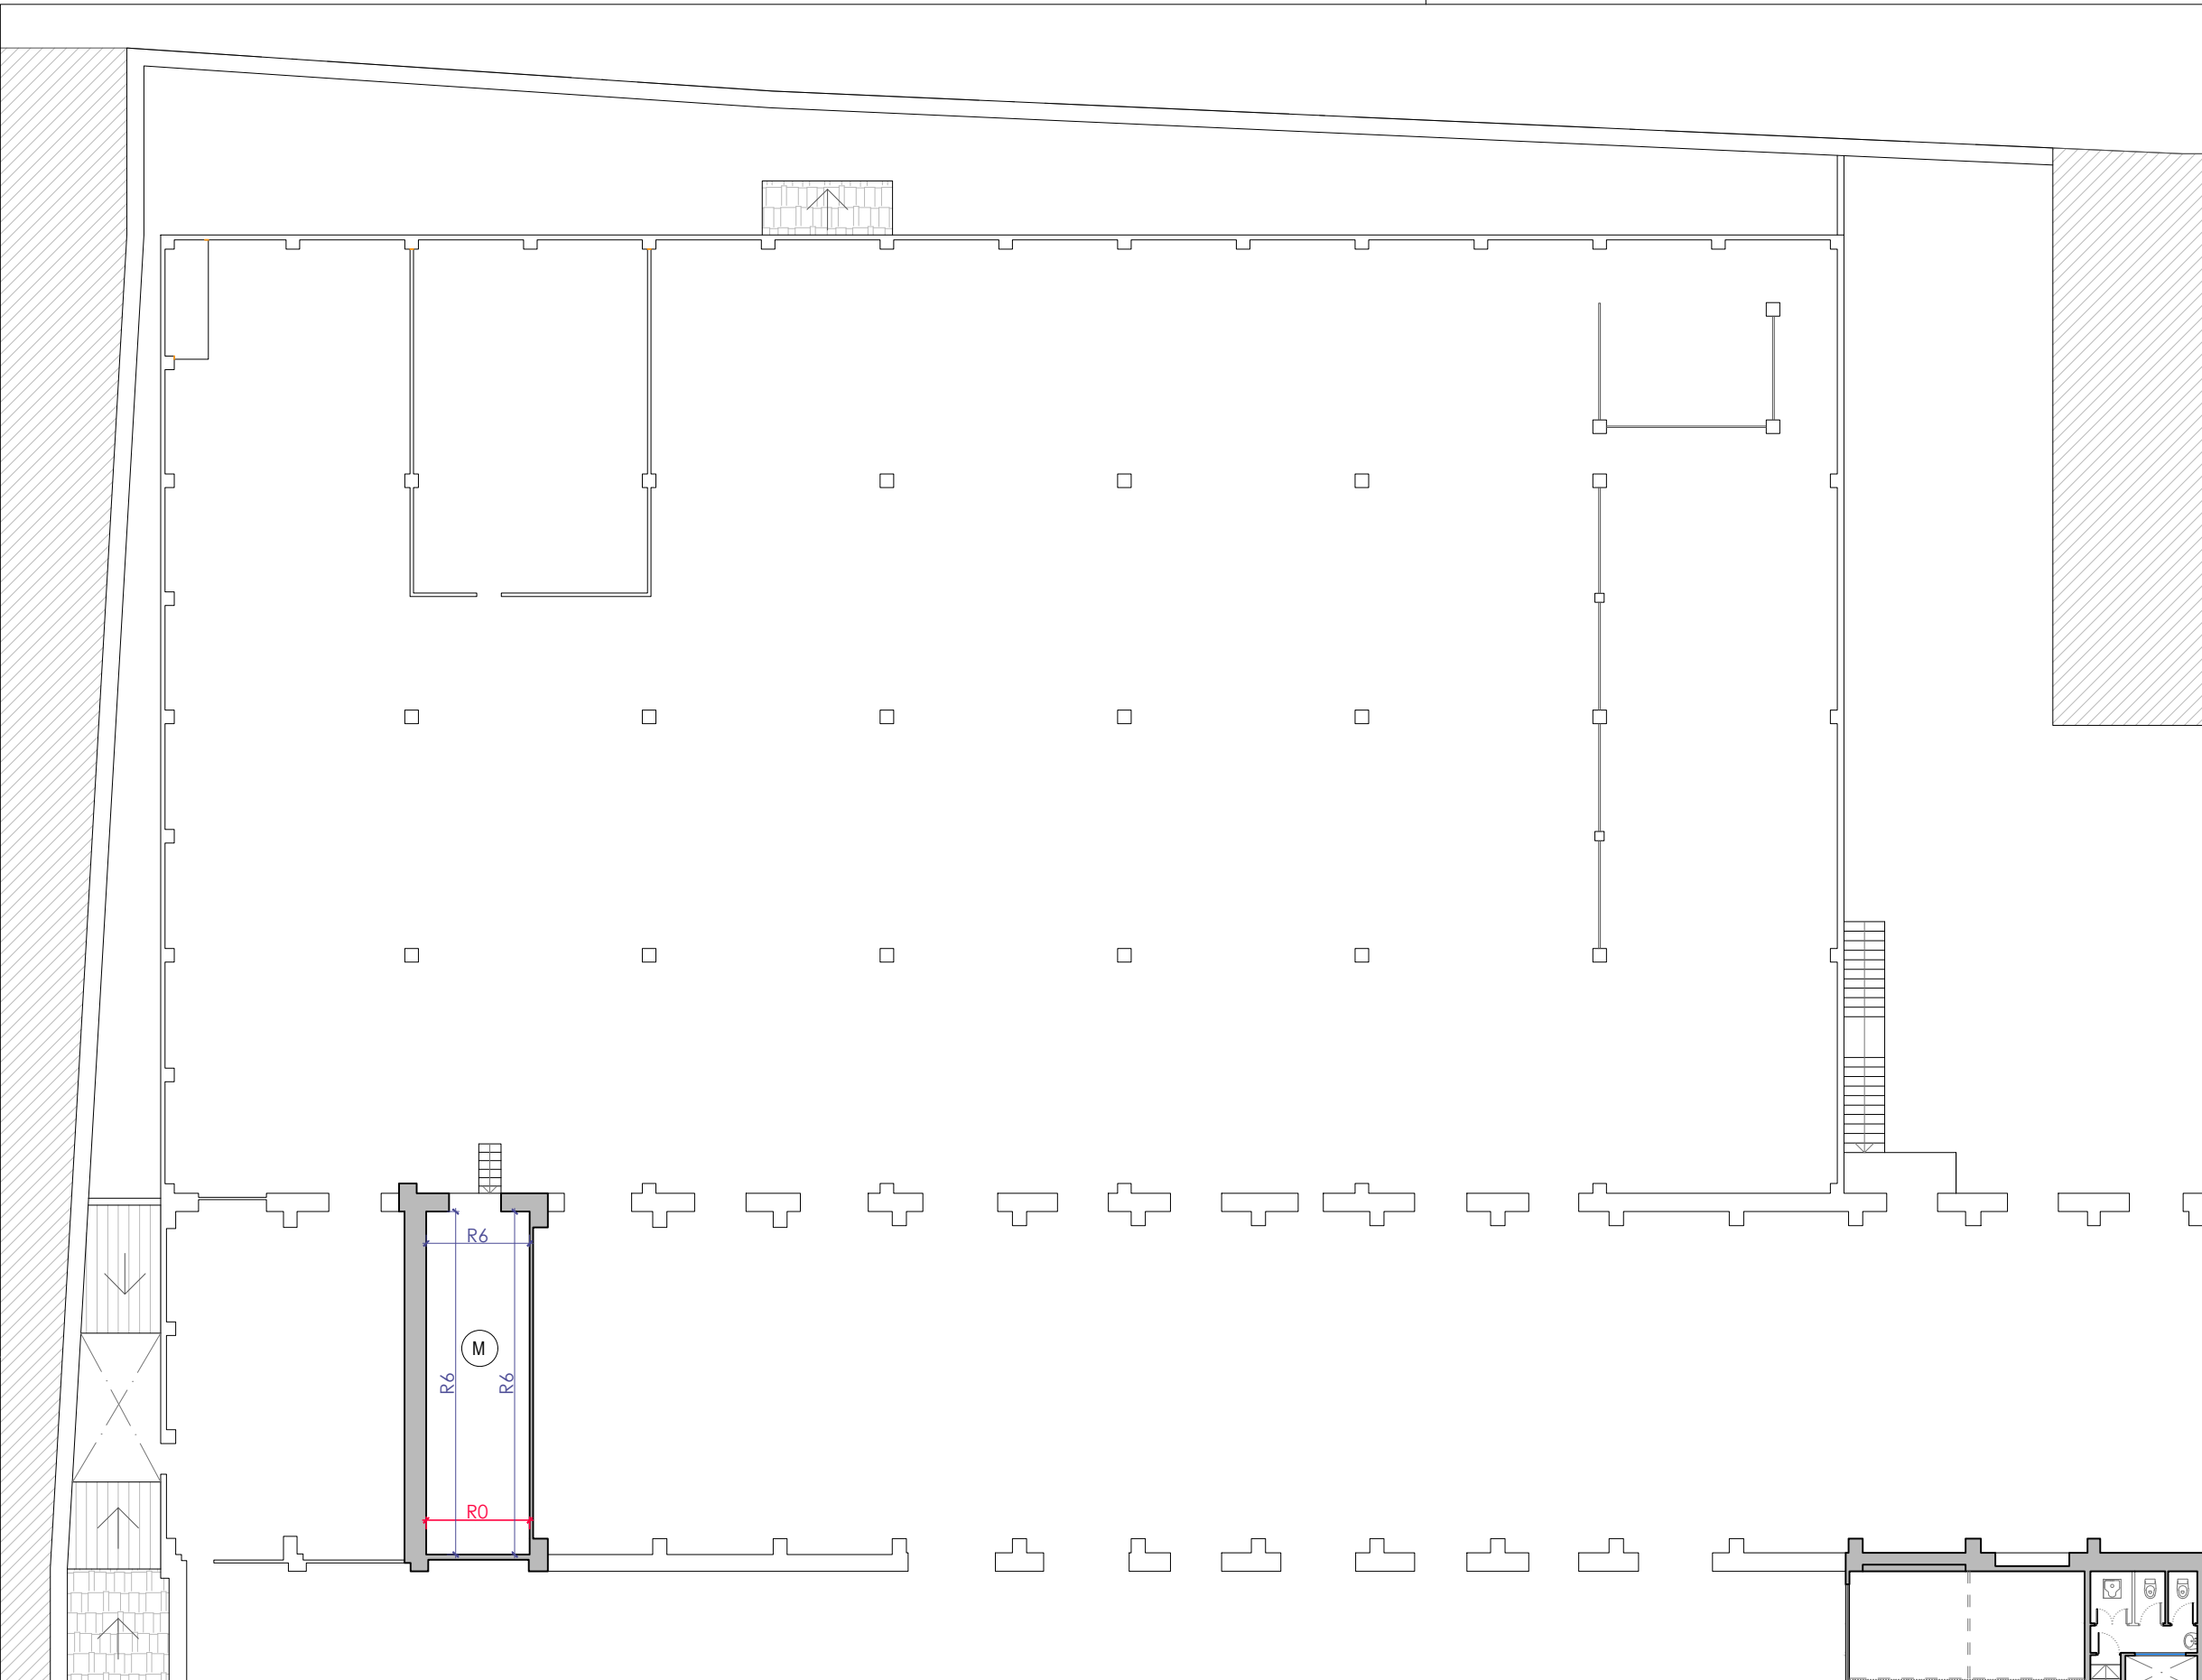
Nº PLANO  
**PatV04**  
FECHA SEP. 2019  
ESCALA 1/200

PROYECTO Plan director para la conservación y puesta en valor de la Fábrica de Juguetes Payá Hermanos  
SITUACIÓN CL SANTA RITA 33 / CL PLAÇA DE BOUS 20 03440 IBI (ALICANTE)  
PLANO MAPA DE LESIONES. PARAMENTOS VERTICALES. ENTREPLANTA. NAVES 3 Y 4

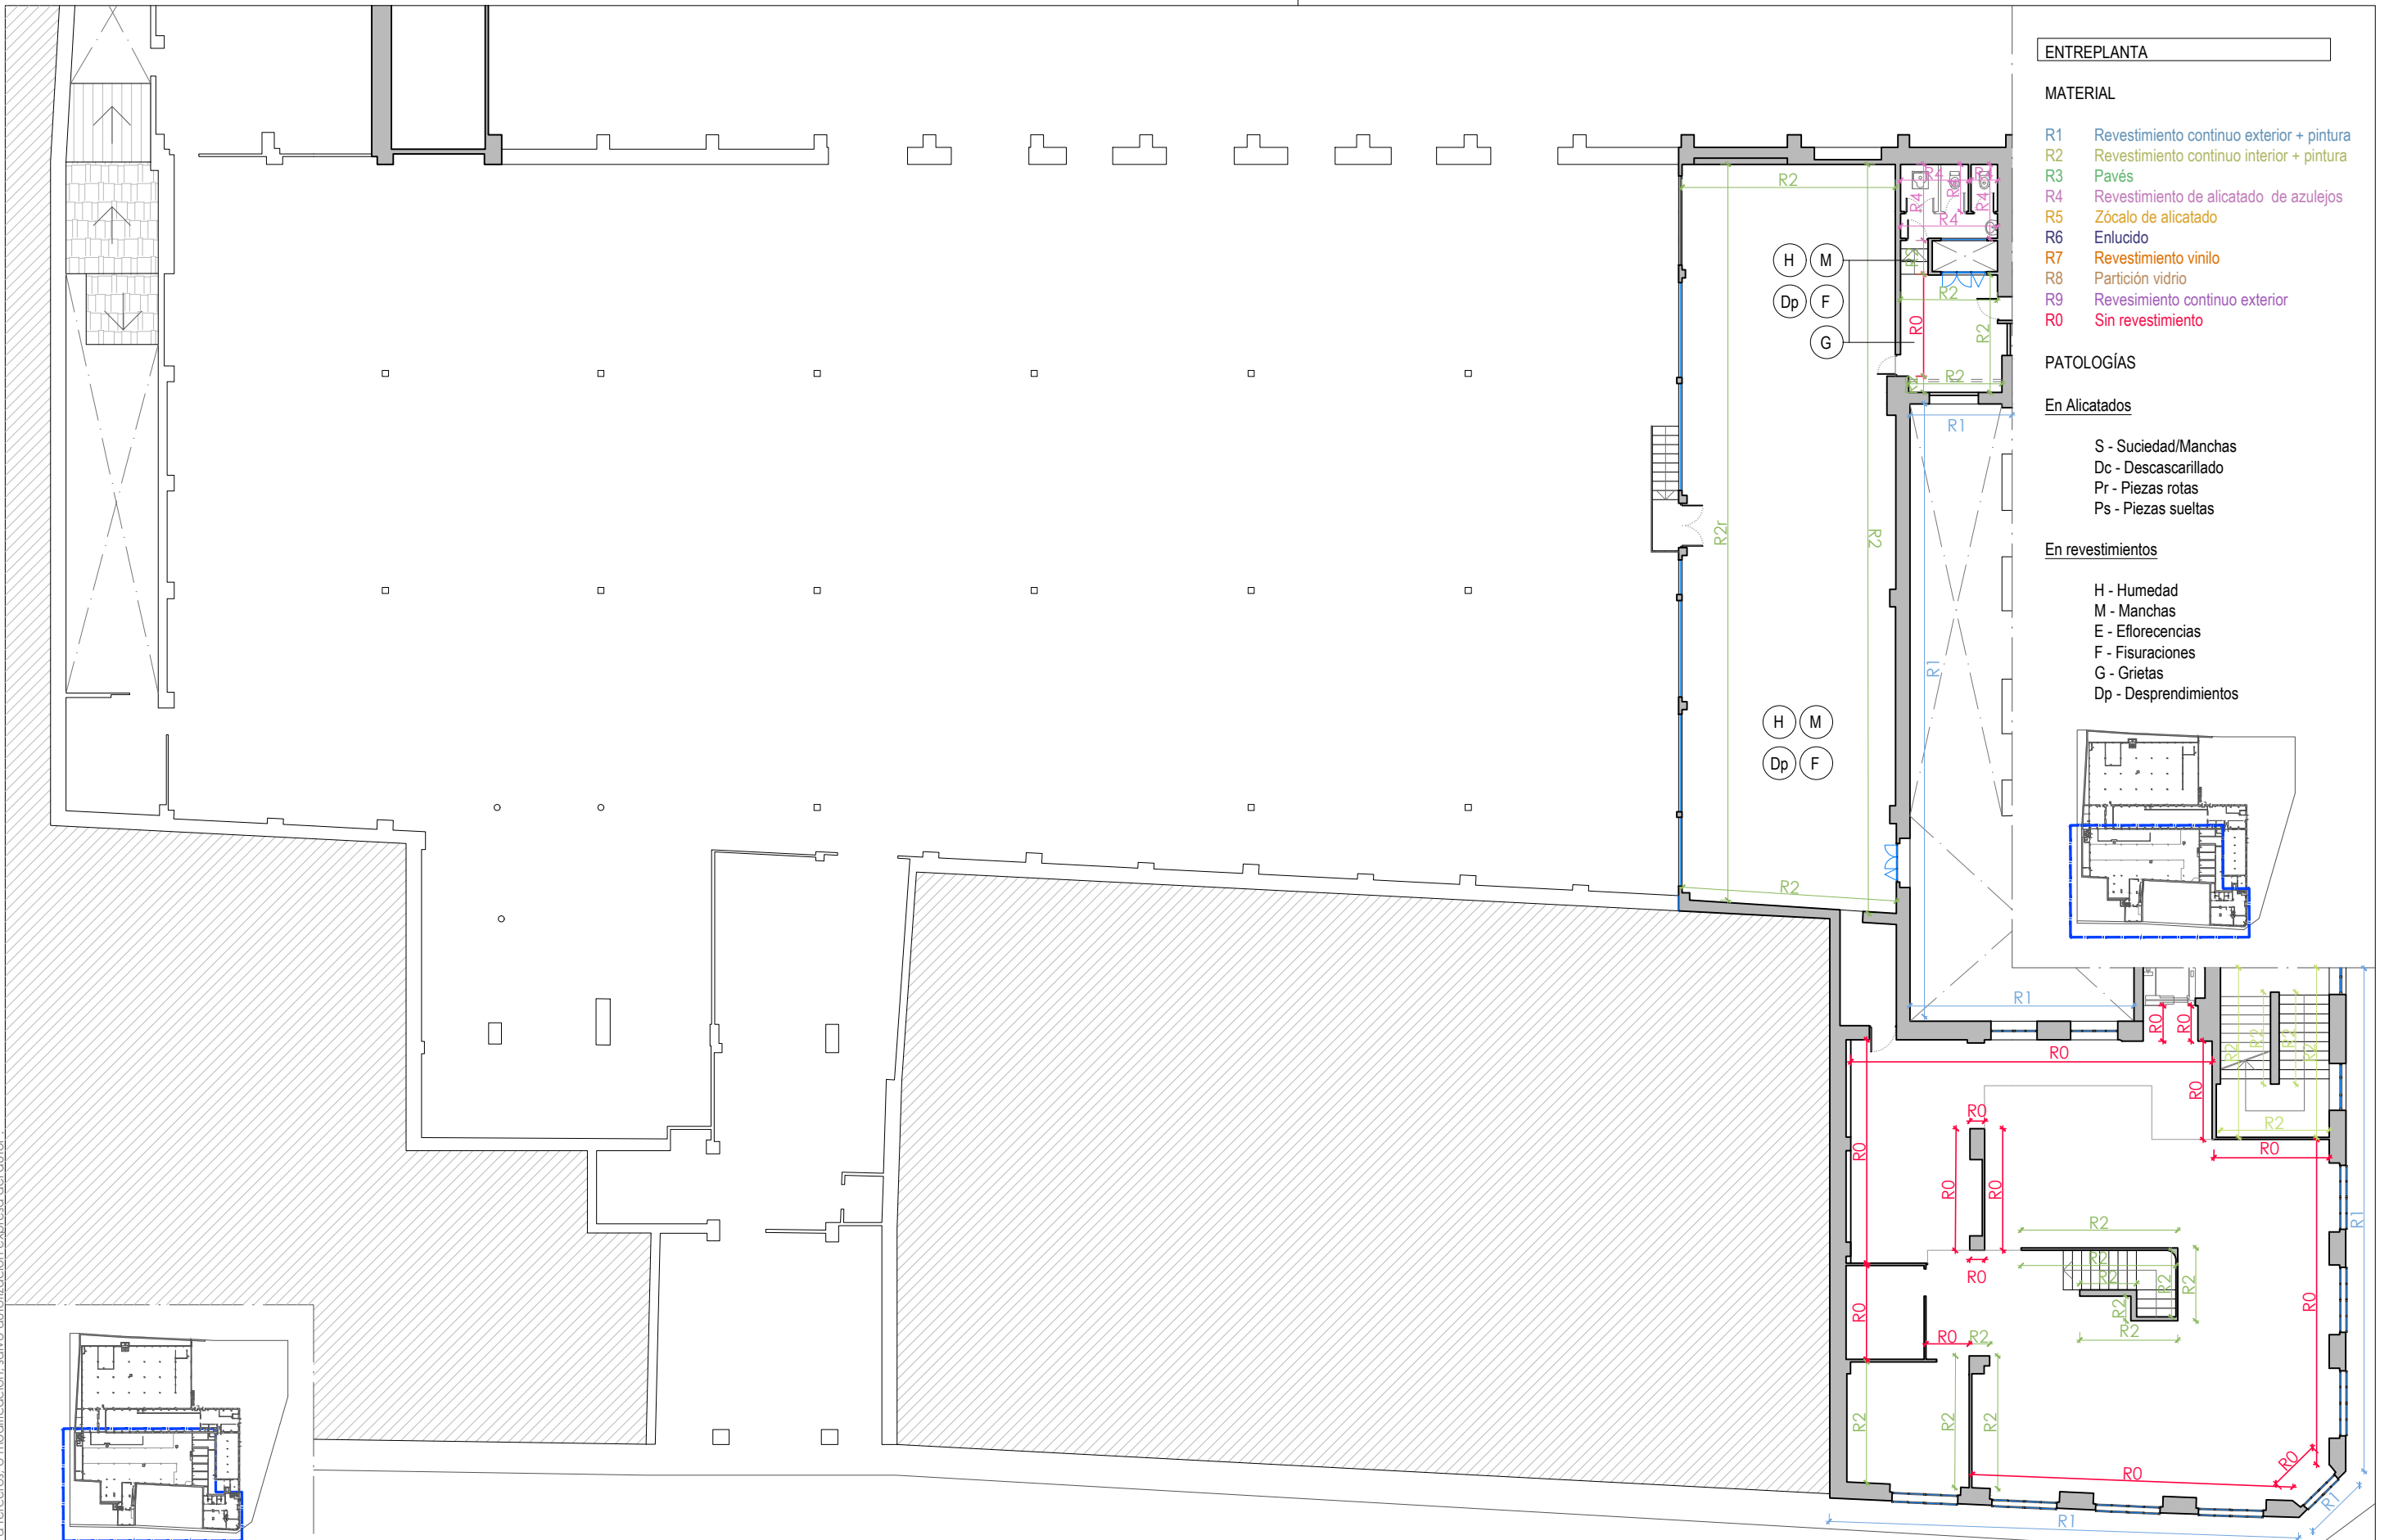
Nº PLANO  
**PatV05**  
 FECHA SEP. 2019  
 ESCALA 1/200

PROYECTO Plan director para la conservación y puesta en valor de la Fábrica de Juguetes Payá Hermanos  
 SITUACIÓN CL SANTA RITA 33 / CL PLAÇA DE BOUS 20 03440 IBI (ALICANTE)  
 PLANO MAPA DE LESIONES. PARAMENTOS VERTICALES. ENTREPLANTA. NAVES 1 Y 2

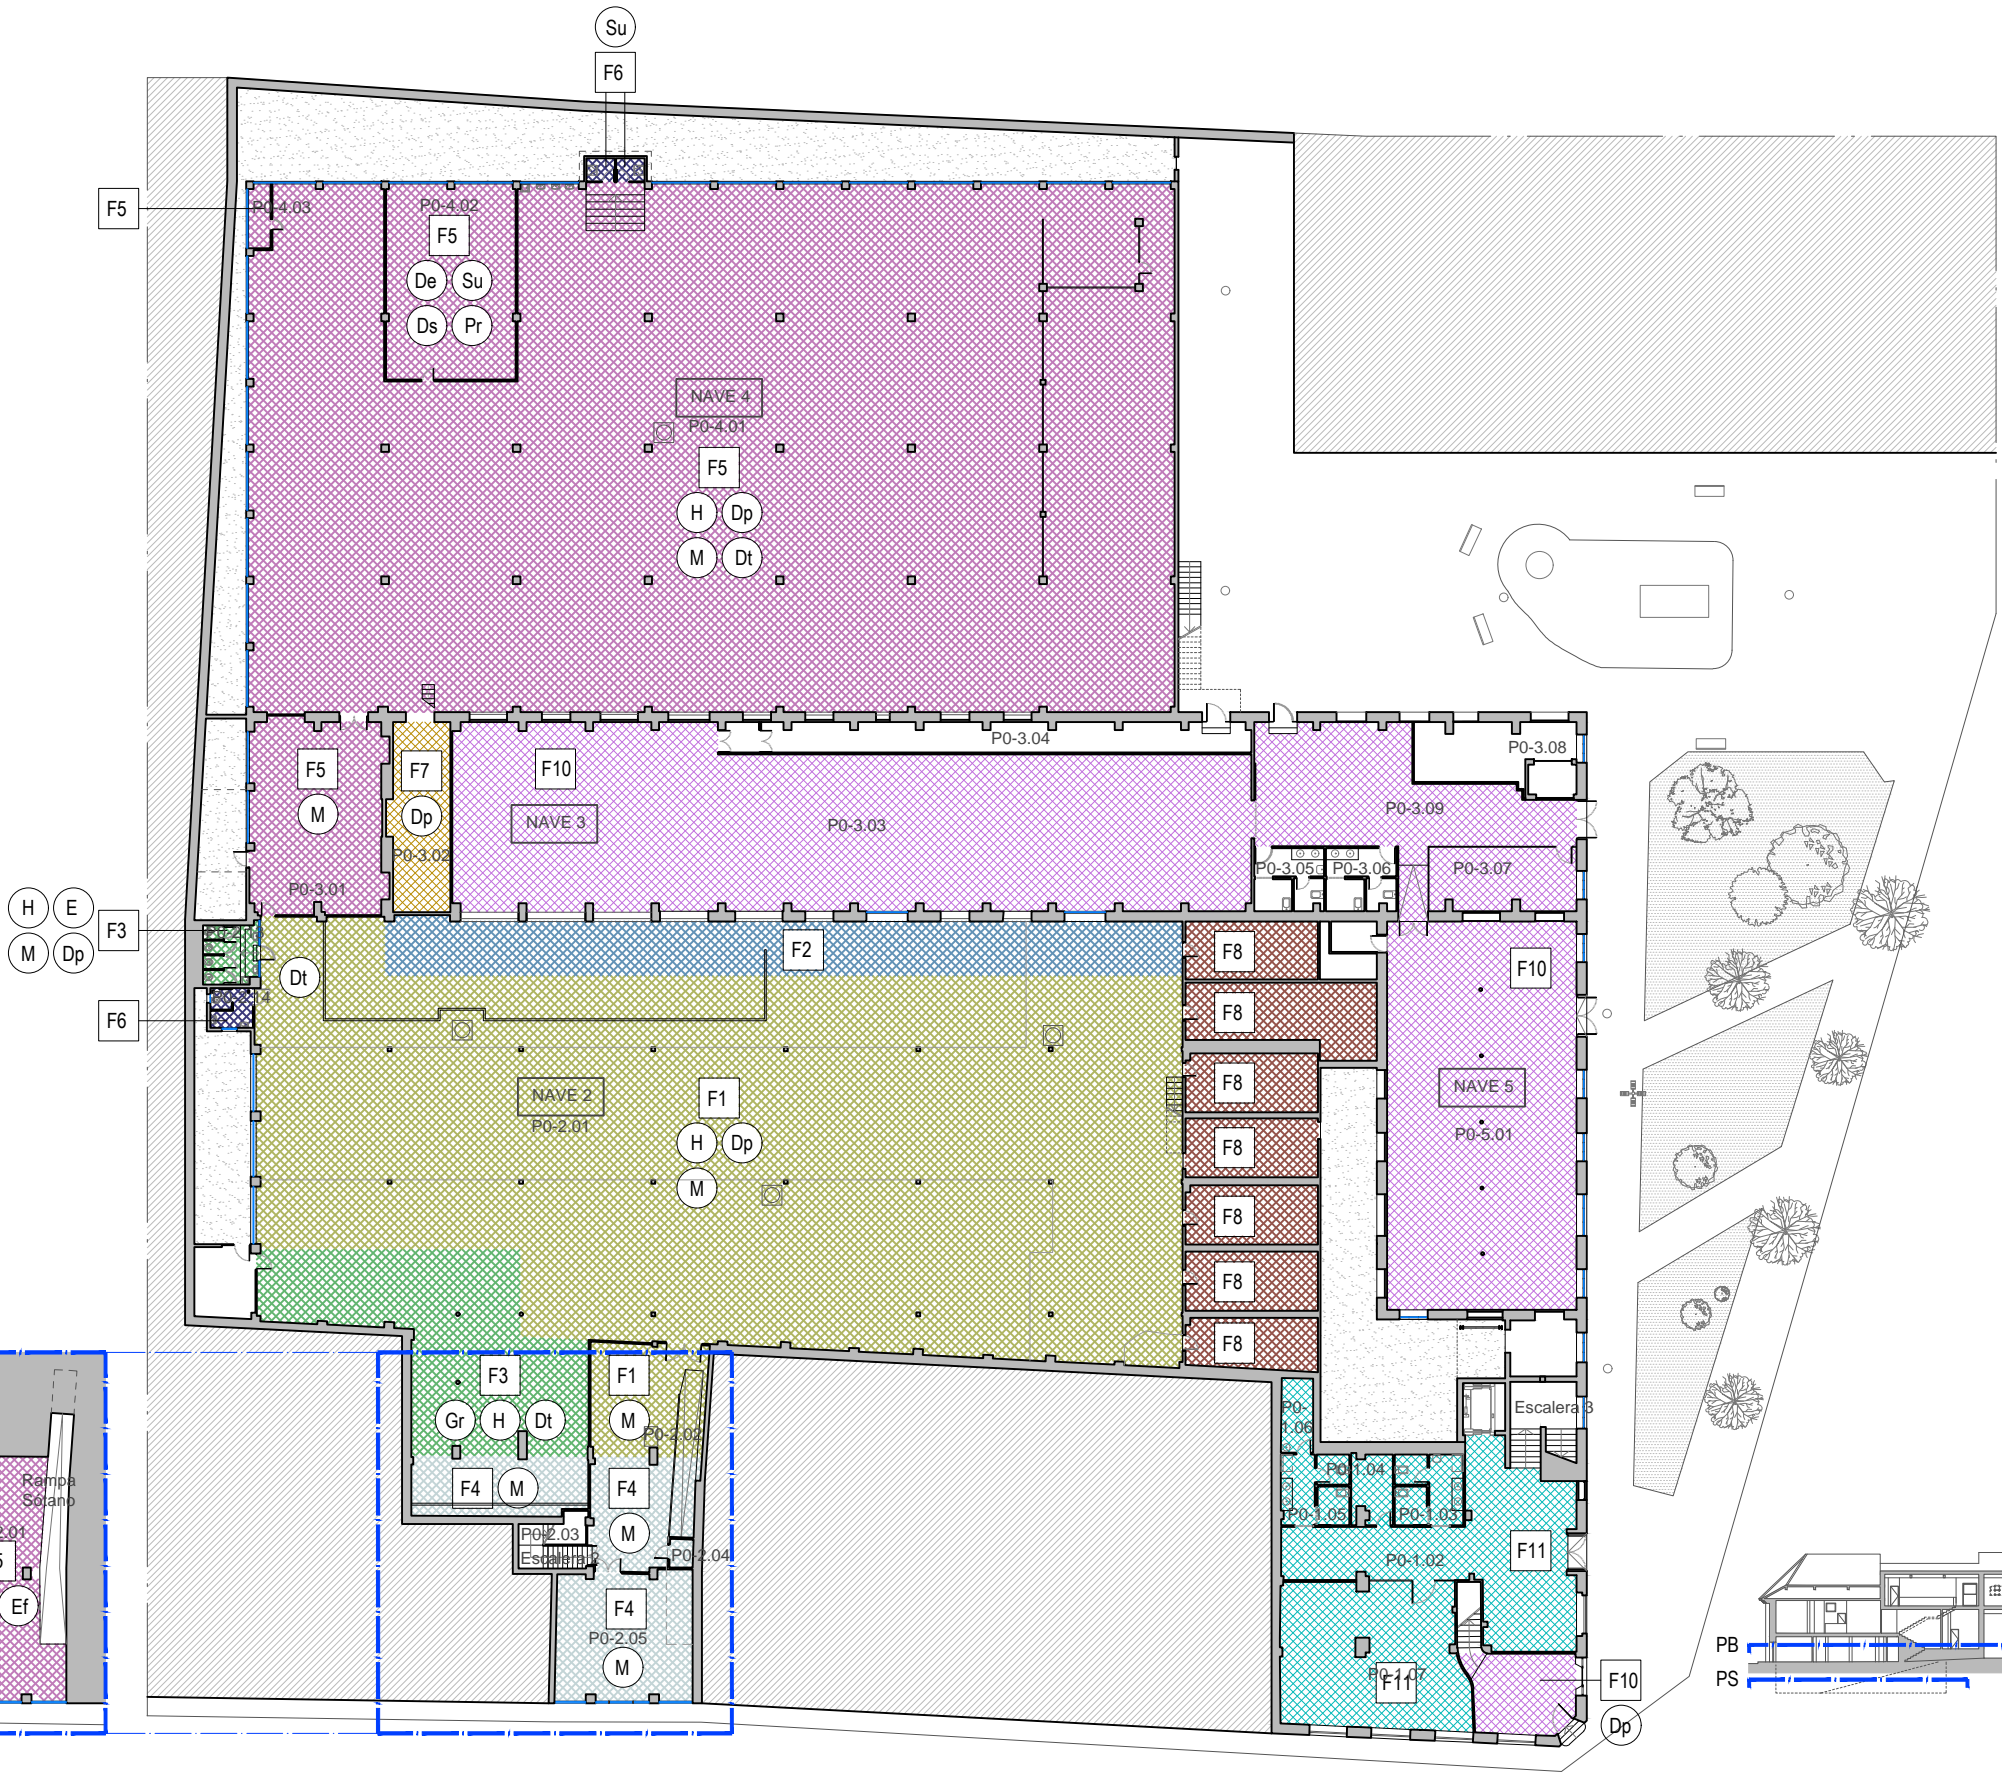
Nº PLANO  
**PatT01**  
 FECHA SEP. 2019  
 ESCALA 1/400

PROYECTO Plan director para la conservación y puesta en valor de la Fábrica de Juguetes Payá Hermanos  
 SITUACIÓN CL SANTA RITA 33 / CL PLAÇA DE BOUS 20 03440 IBI (ALICANTE)  
 PLANO MAPA DE LESIONES. TECHOS. PLANTA BAJA Y PLANTA SÓTANO.
