# {PAYÁ HERMANOS}

## **PLAN DIRECTOR**

CONSERVACIÓN Y PUESTA EN VALOR  
DE LA FÁBRICA DEL JUGUETE

> *SEPTIEMBRE 2019*

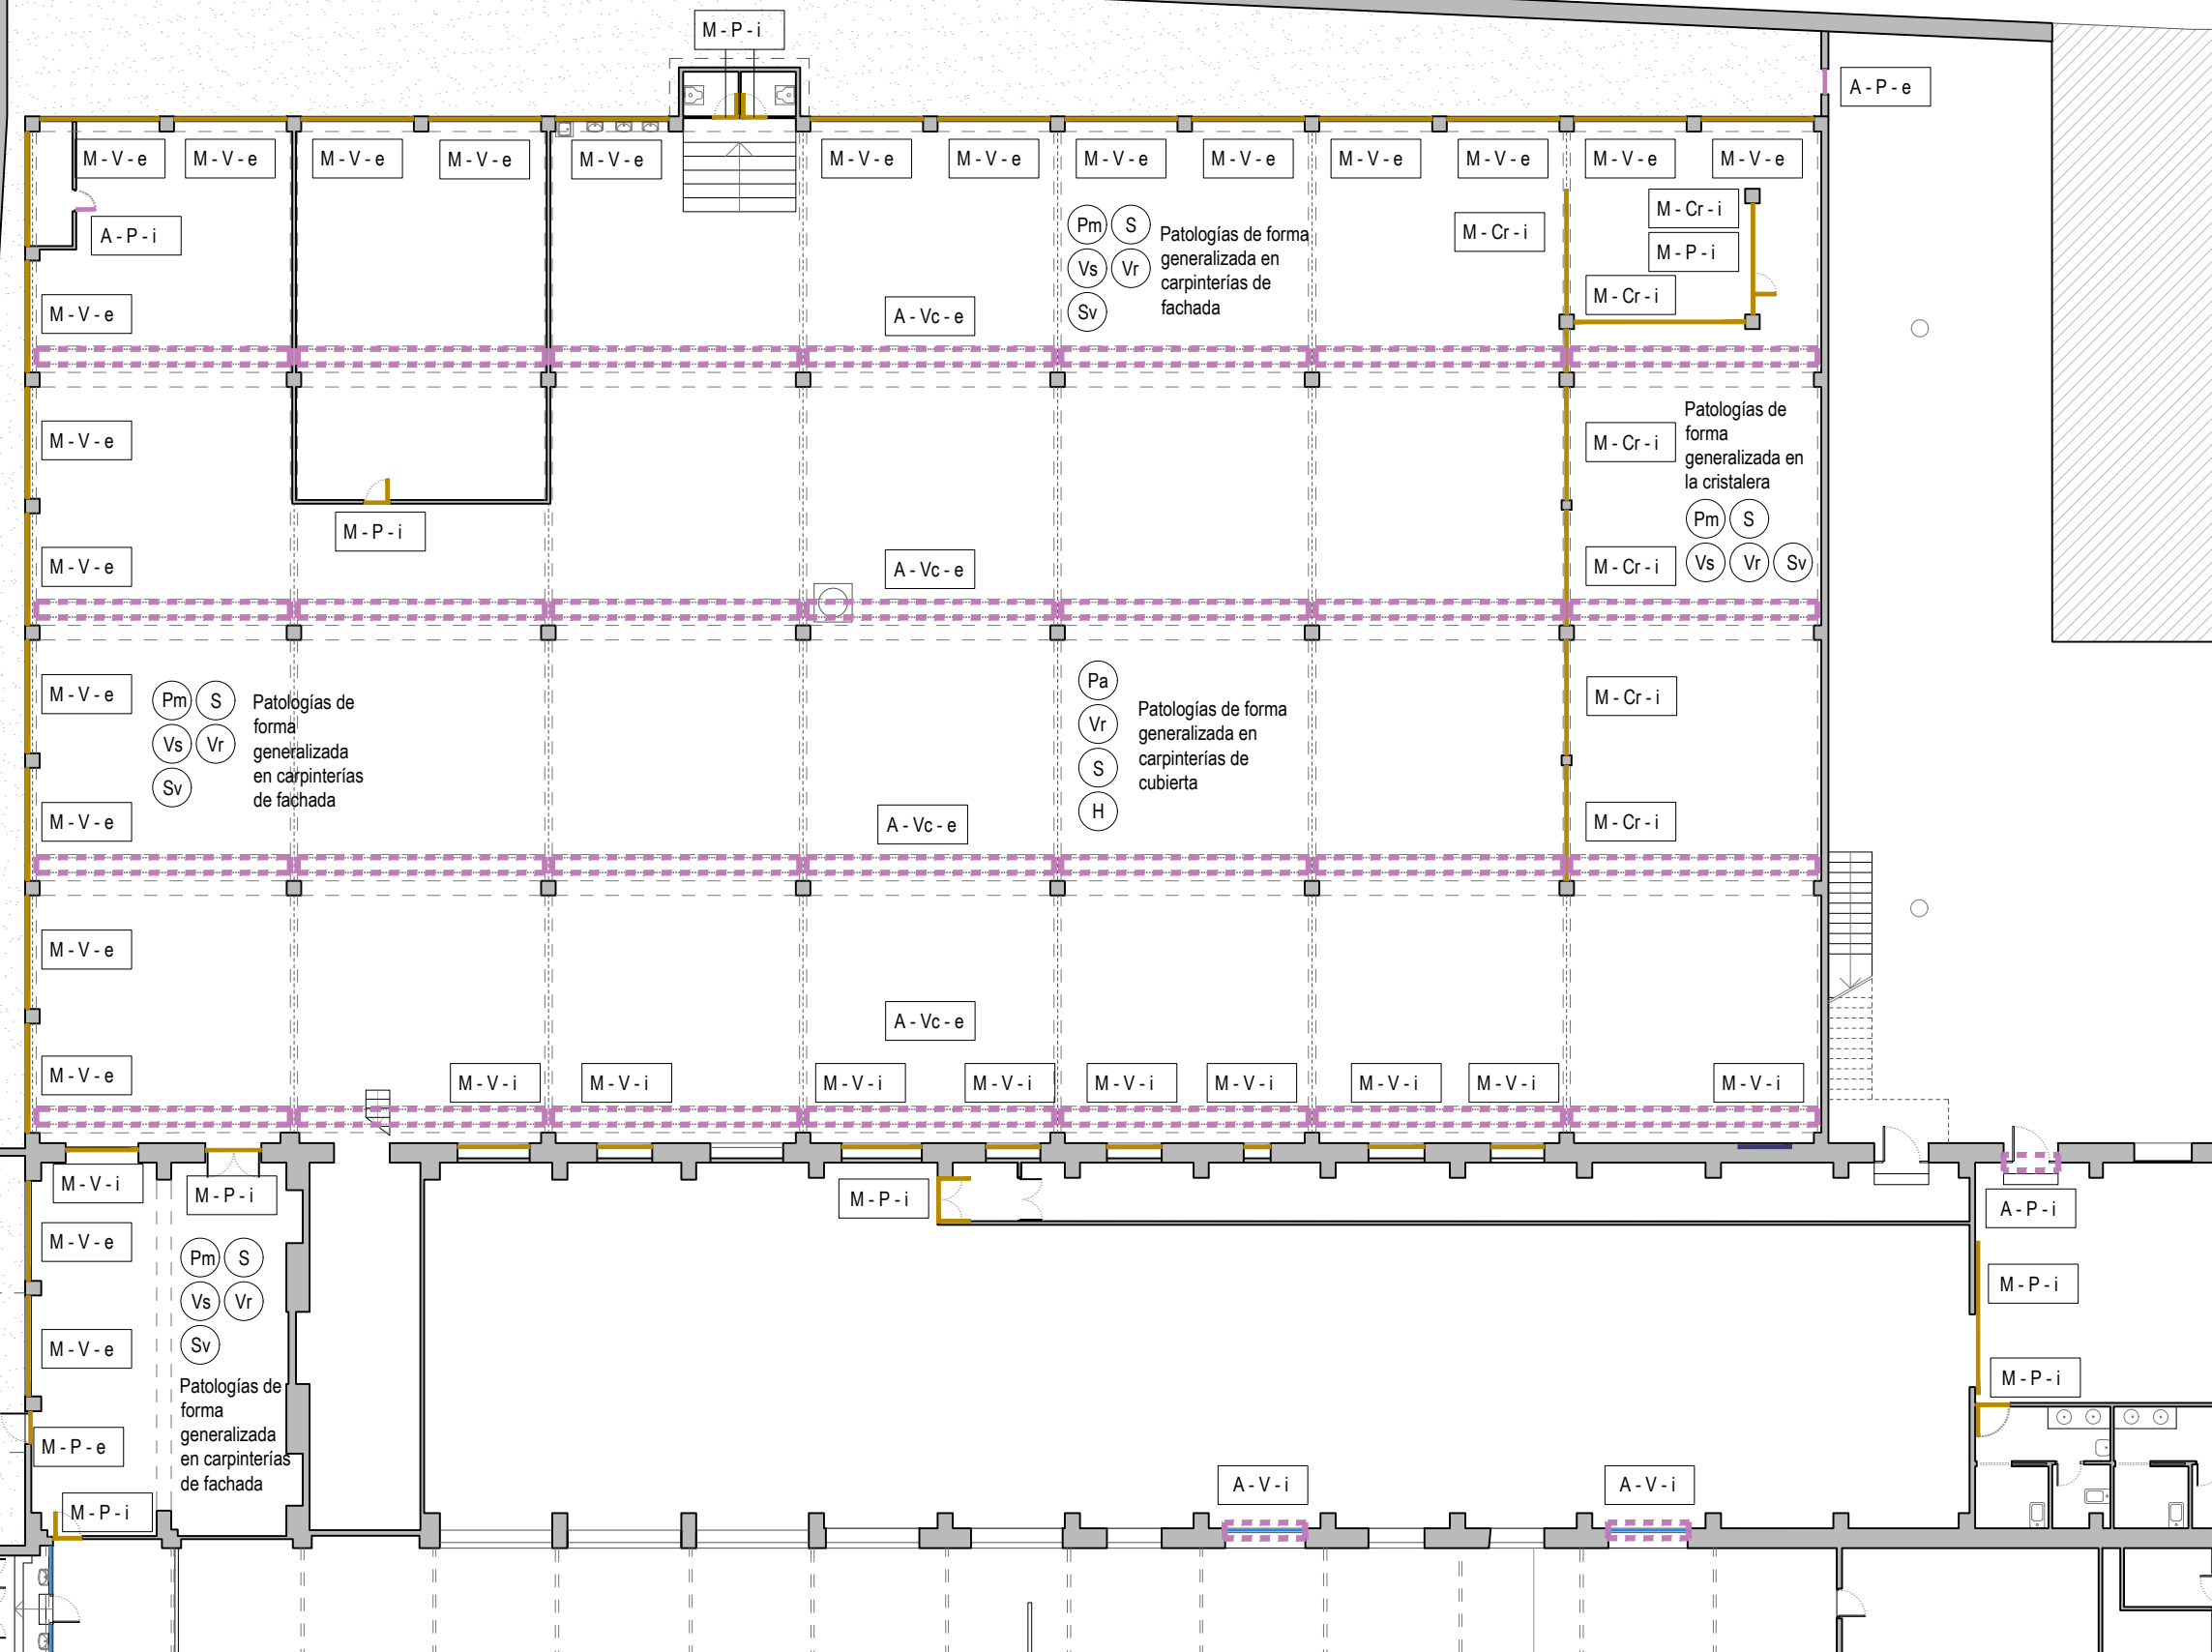
Nº PLANO  
**PatC01**  
 FECHA SEP. 2019  
 ESCALA 1/200

PROYECTO Plan director para la conservación y puesta en valor de la Fábrica de Juguetes Payá Hermanos  
 SITUACIÓN CL SANTA RITA 33 / CL PLAÇA DE BOUS 20 03440 IBI (ALICANTE)  
 PLANO MAPA DE LESIONES. CARPINTERÍAS. PLANTA BAJA. NAVES 3 Y 4.

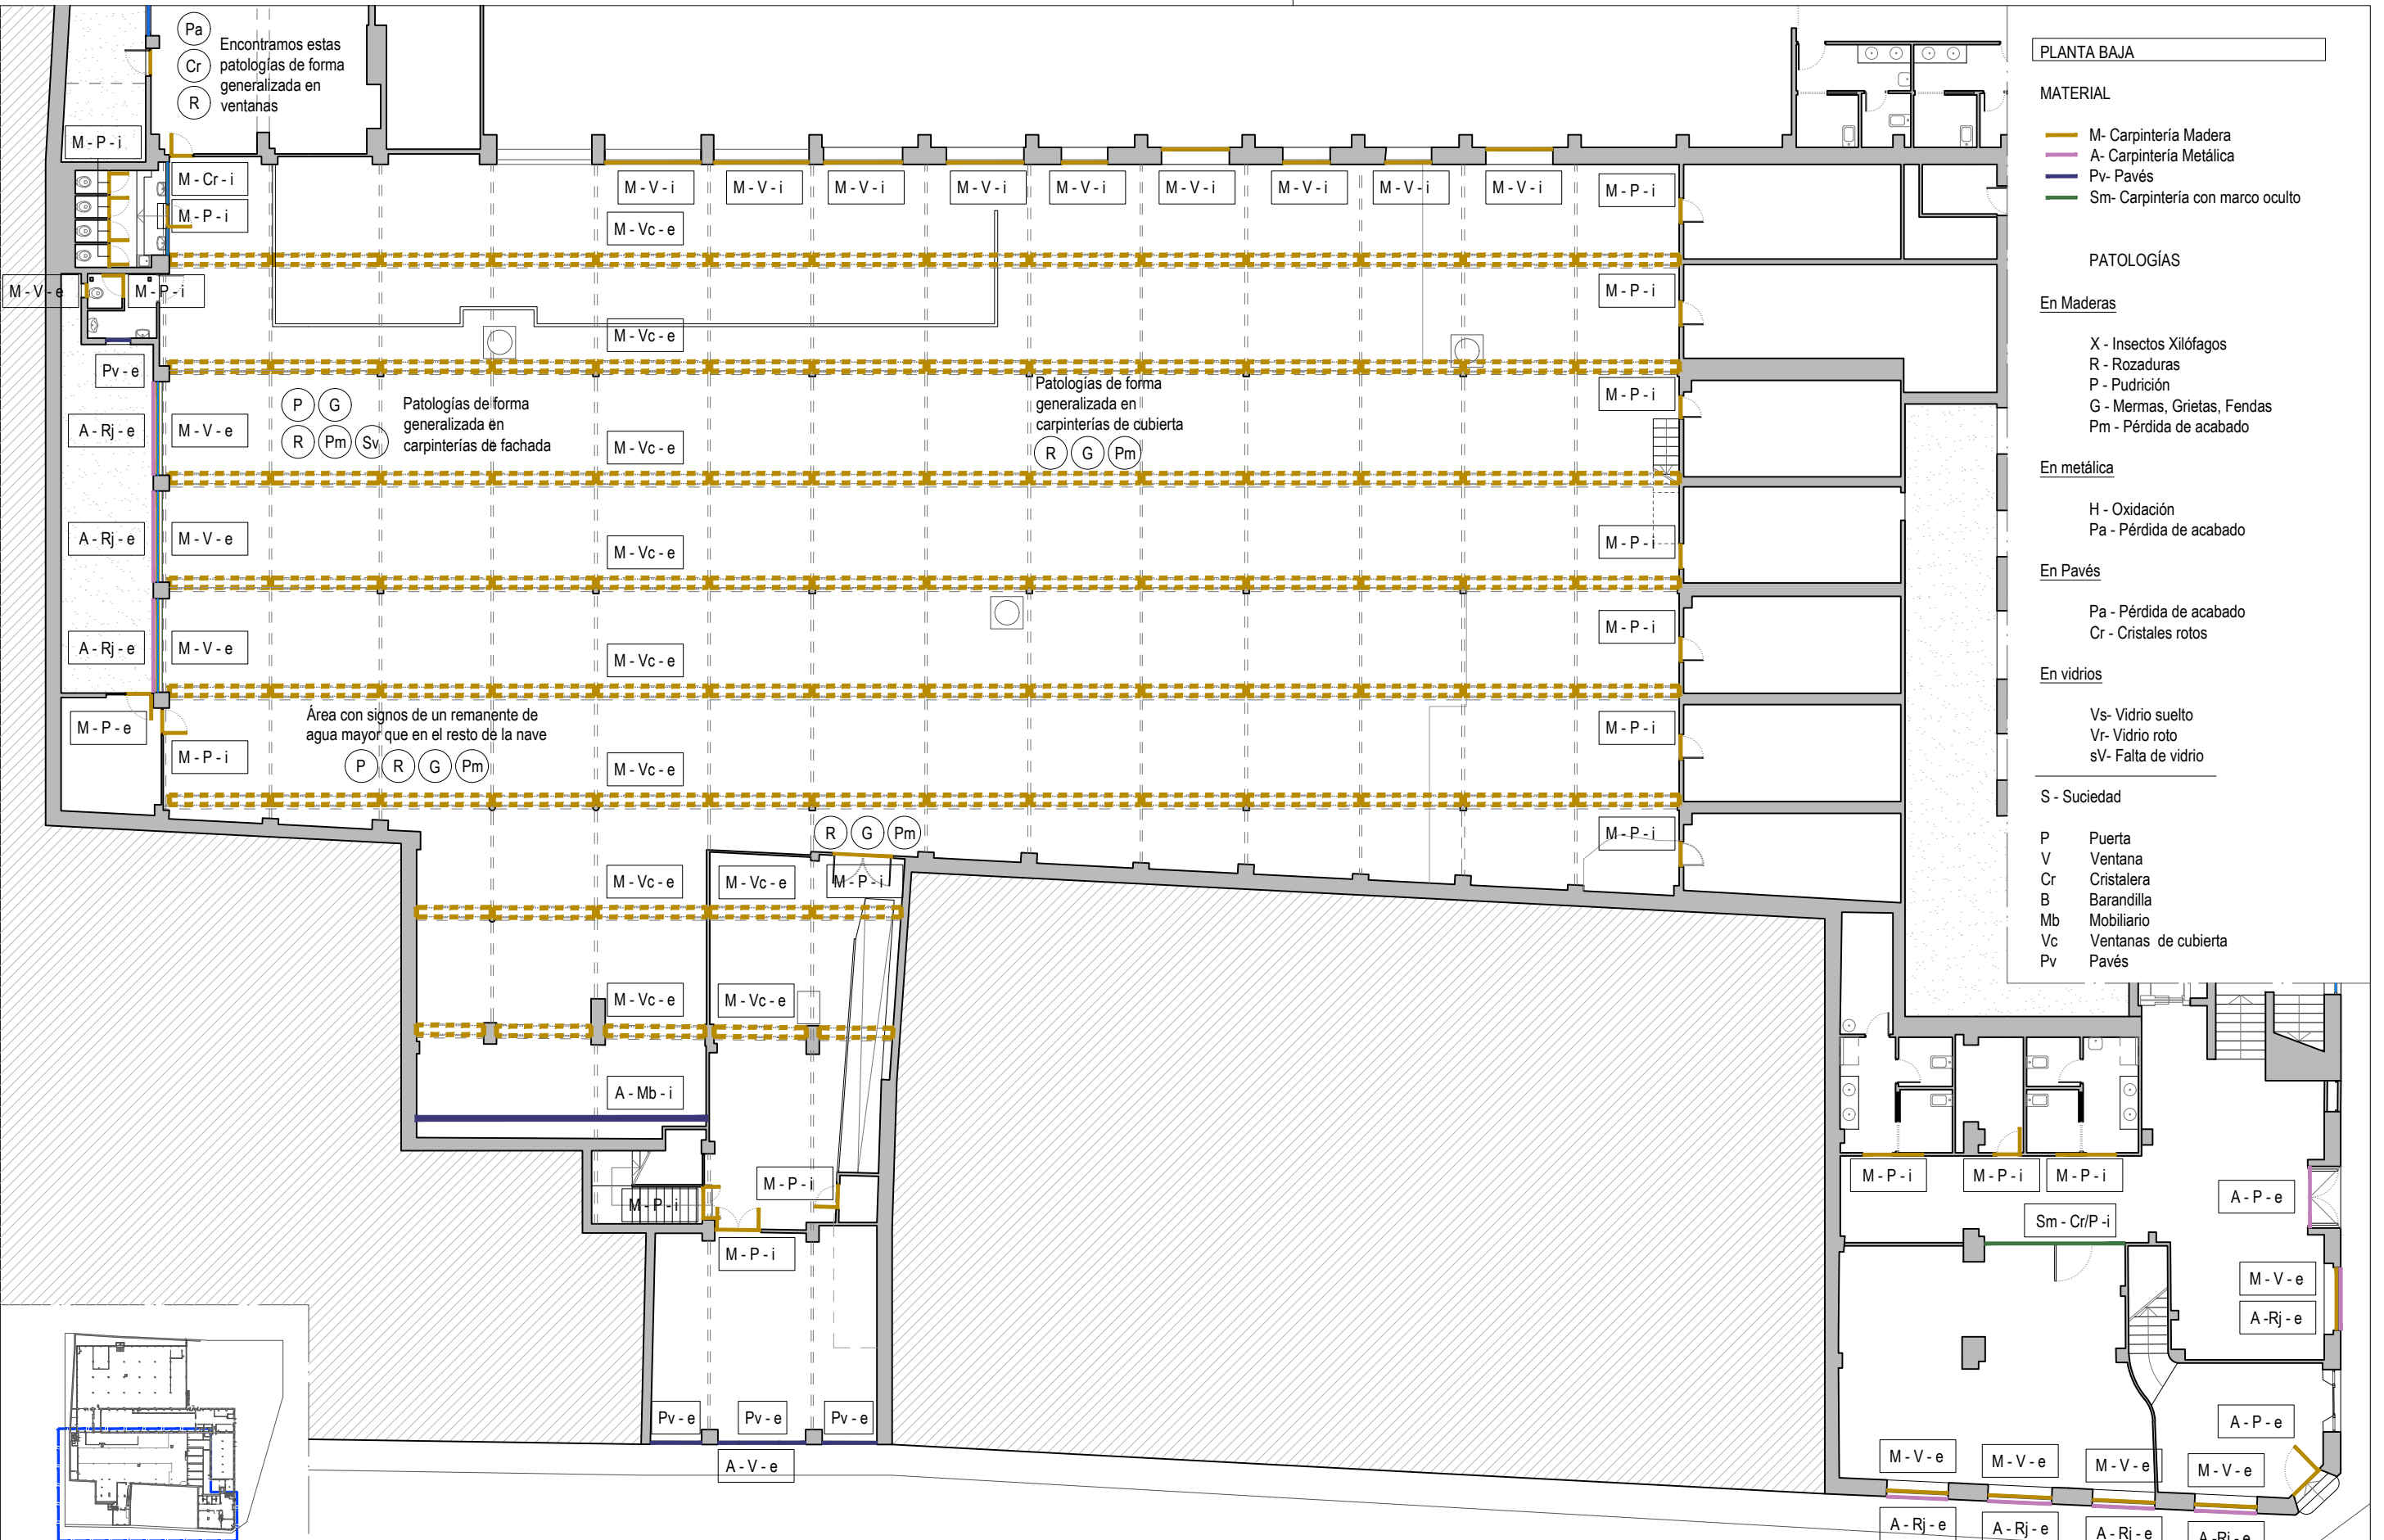
Nº PLANO  
**PatC02**  
 FECHA SEP. 2019  
 ESCALA 1/200

PROYECTO Plan director para la conservación y puesta en valor de la Fábrica de Juguetes Payá Hermanos  
 SITUACIÓN CL SANTA RITA 33 / CL PLAÇA DE BOUS 20 03440 IBI (ALICANTE)  
 PLANO MAPA DE LESIONES. CARPINTERÍAS. PLANTA BAJA. NAVES 1 Y 2.

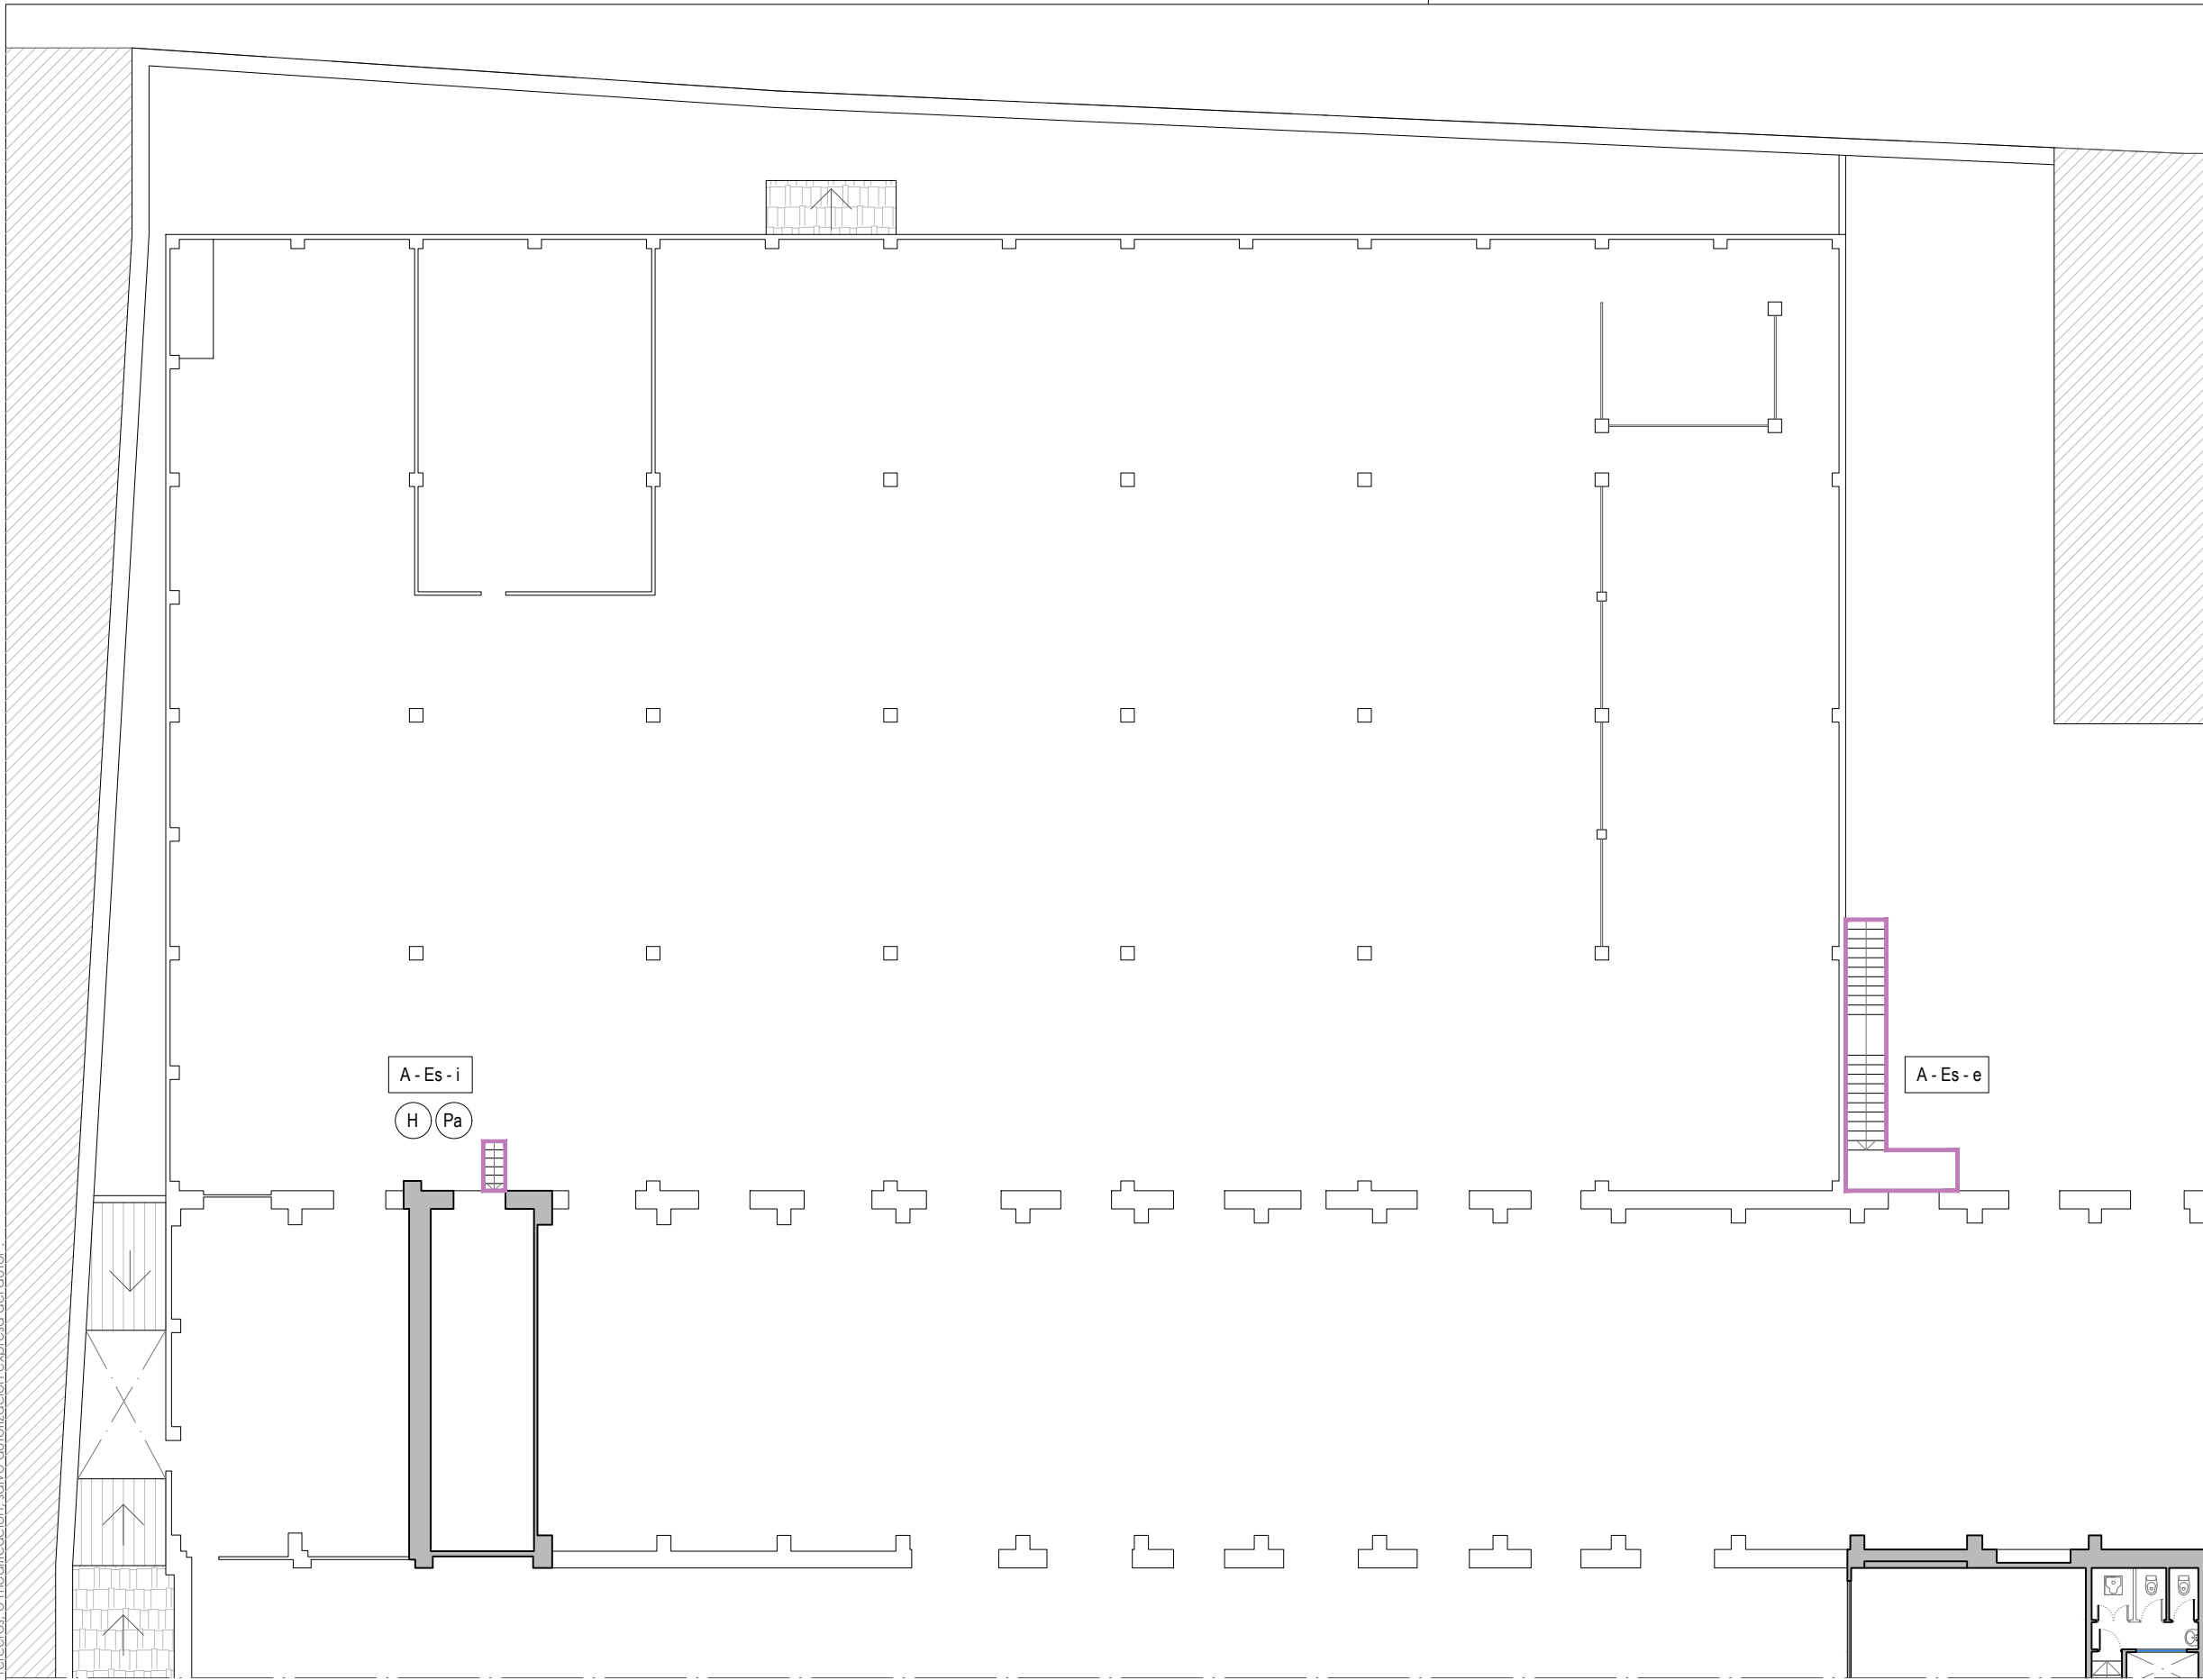
Nº PLANO  
**PatC04**  
 FECHA SEP. 2019  
 ESCALA 1/200

PROYECTO Plan director para la conservación y puesta en valor de la Fábrica de Juguetes Payá Hermanos  
 SITUACIÓN CL SANTA RITA 33 / CL PLAÇA DE BOUS 20 03440 IBI (ALICANTE)  
 PLANO MAPA DE LESIONES. CARPINTERÍAS. ENTREPLANTA. NAVES 3 Y 4

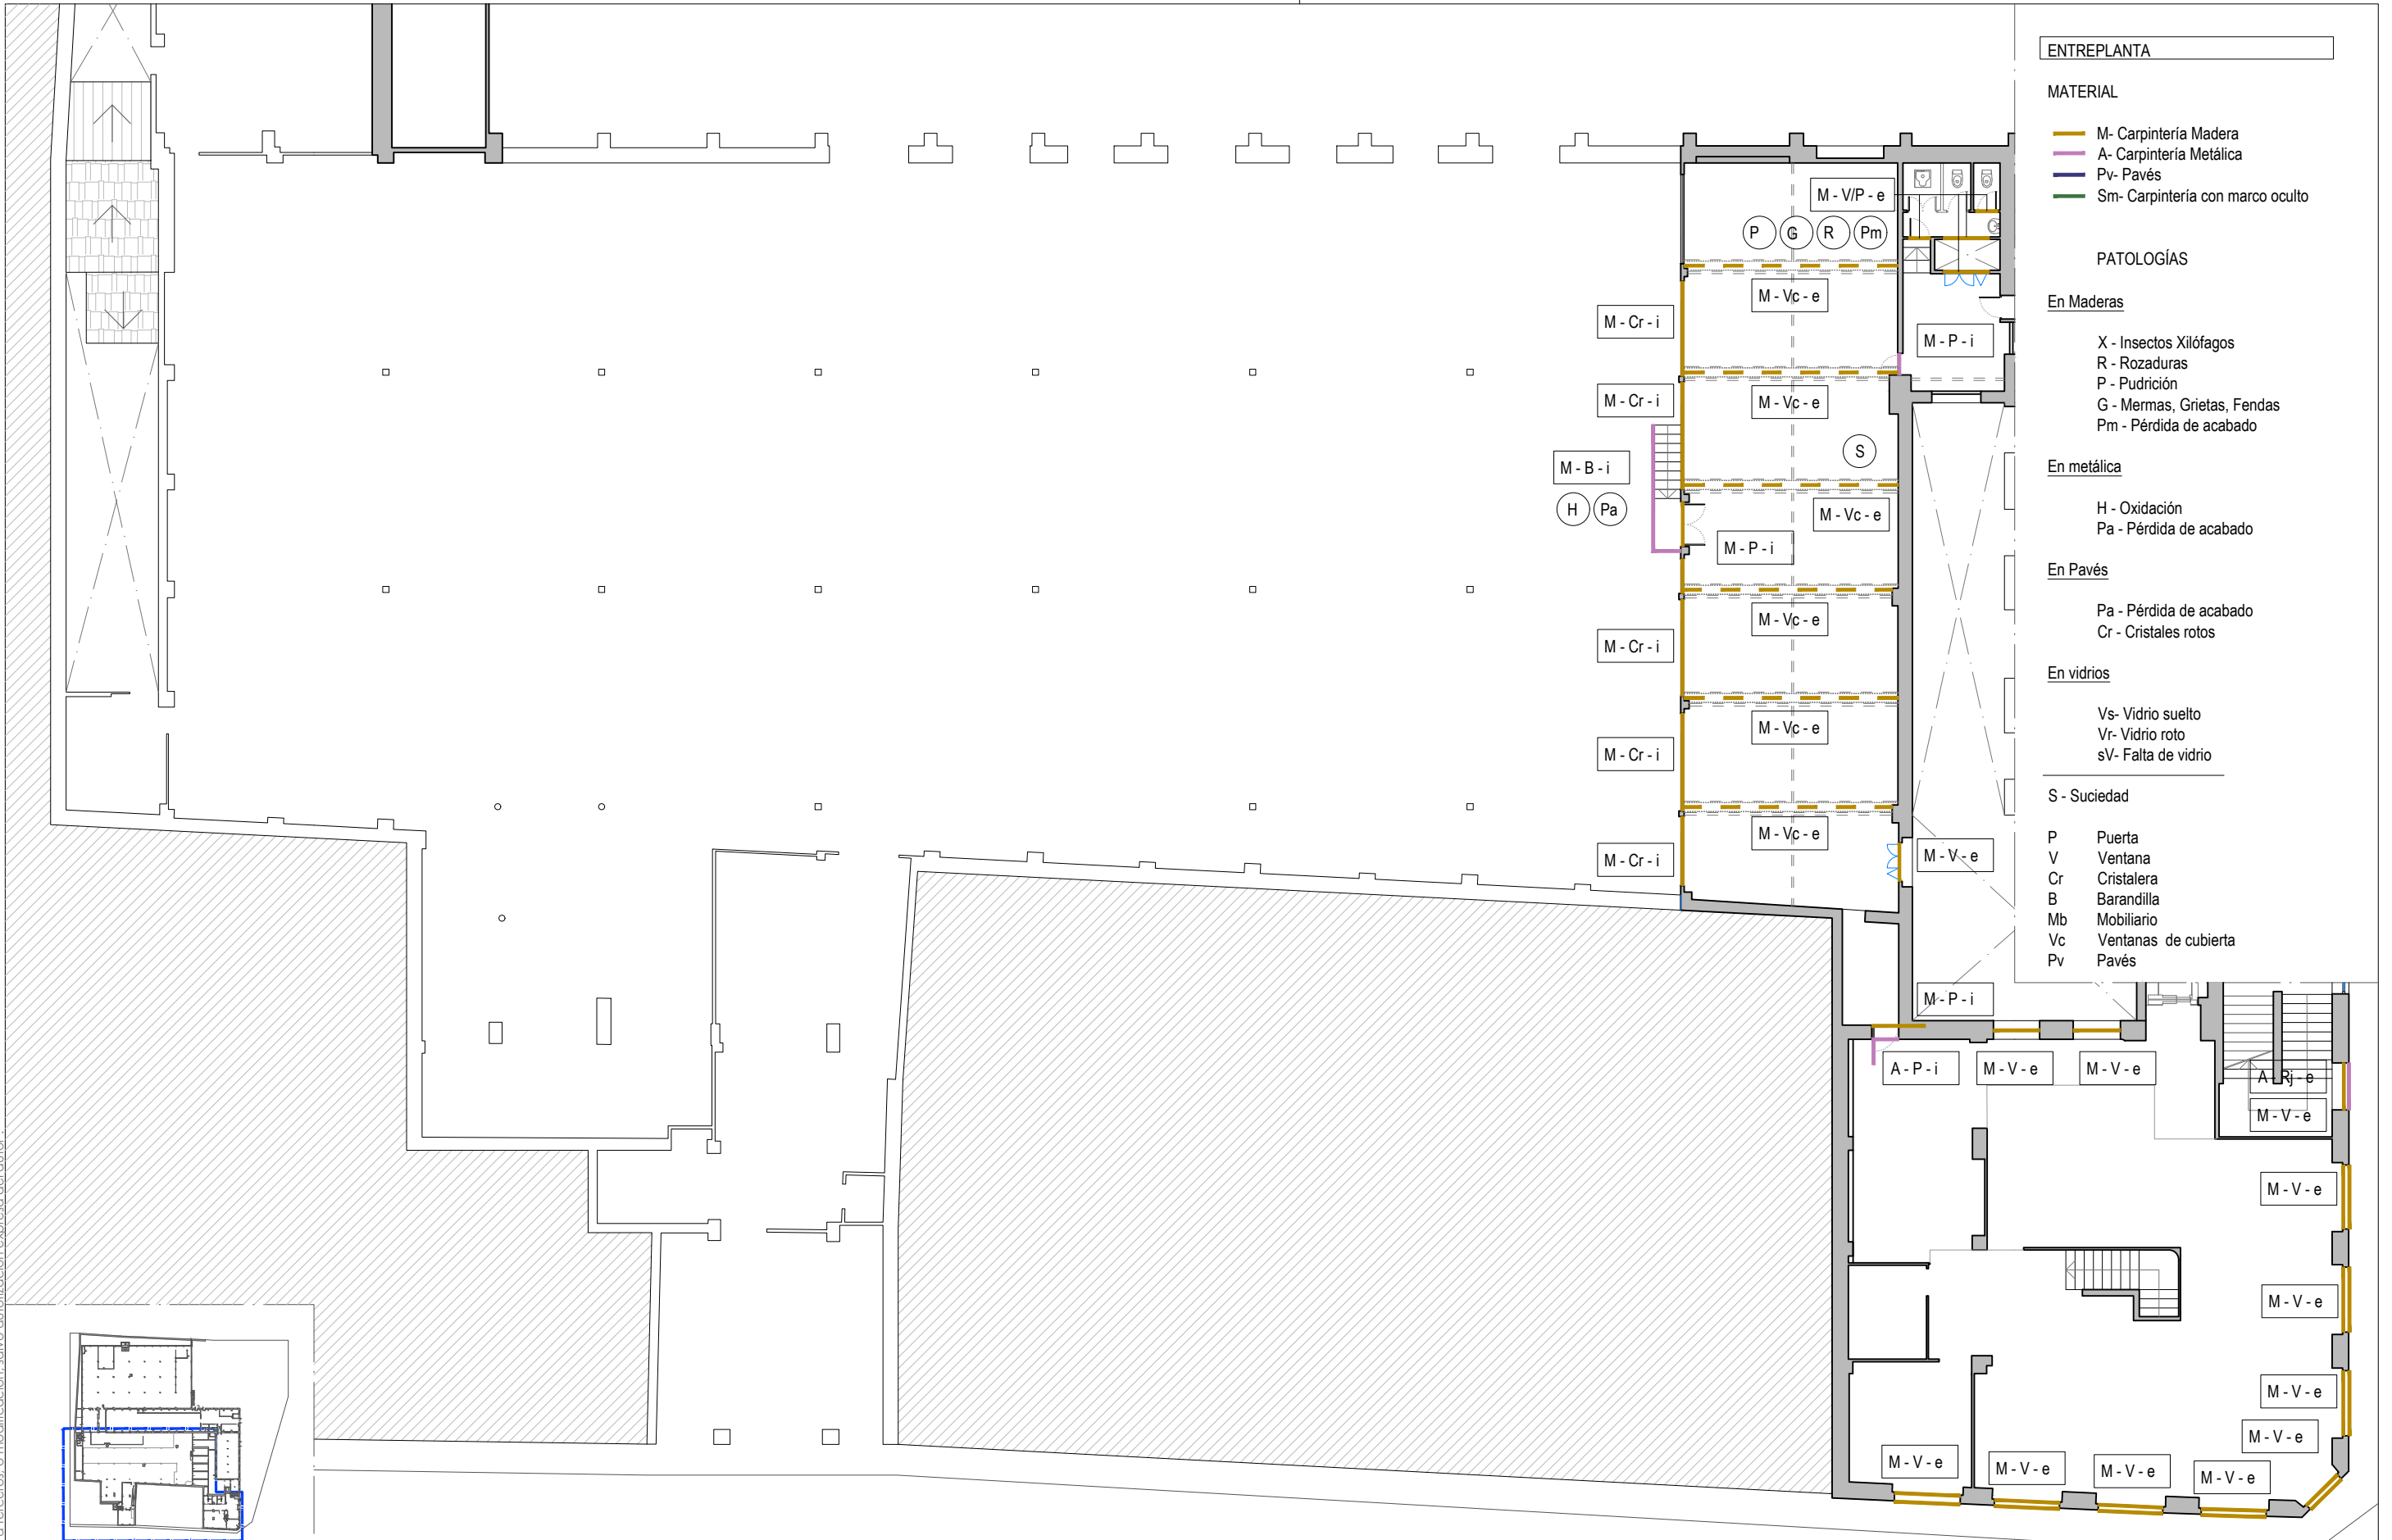
Nº PLANO  
**PatC05**  
 FECHA SEP. 2019  
 ESCALA 1/200

PROYECTO Plan director para la conservación y puesta en valor de la Fábrica de Juguetes Payá Hermanos  
 SITUACIÓN CL SANTA RITA 33 / CL PLAÇA DE BOUS 20 03440 IBI (ALICANTE)  
 PLANO MAPA DE LESIONES. CARPINTERÍAS. ENTREPLANTA. NAVES 1 Y 2

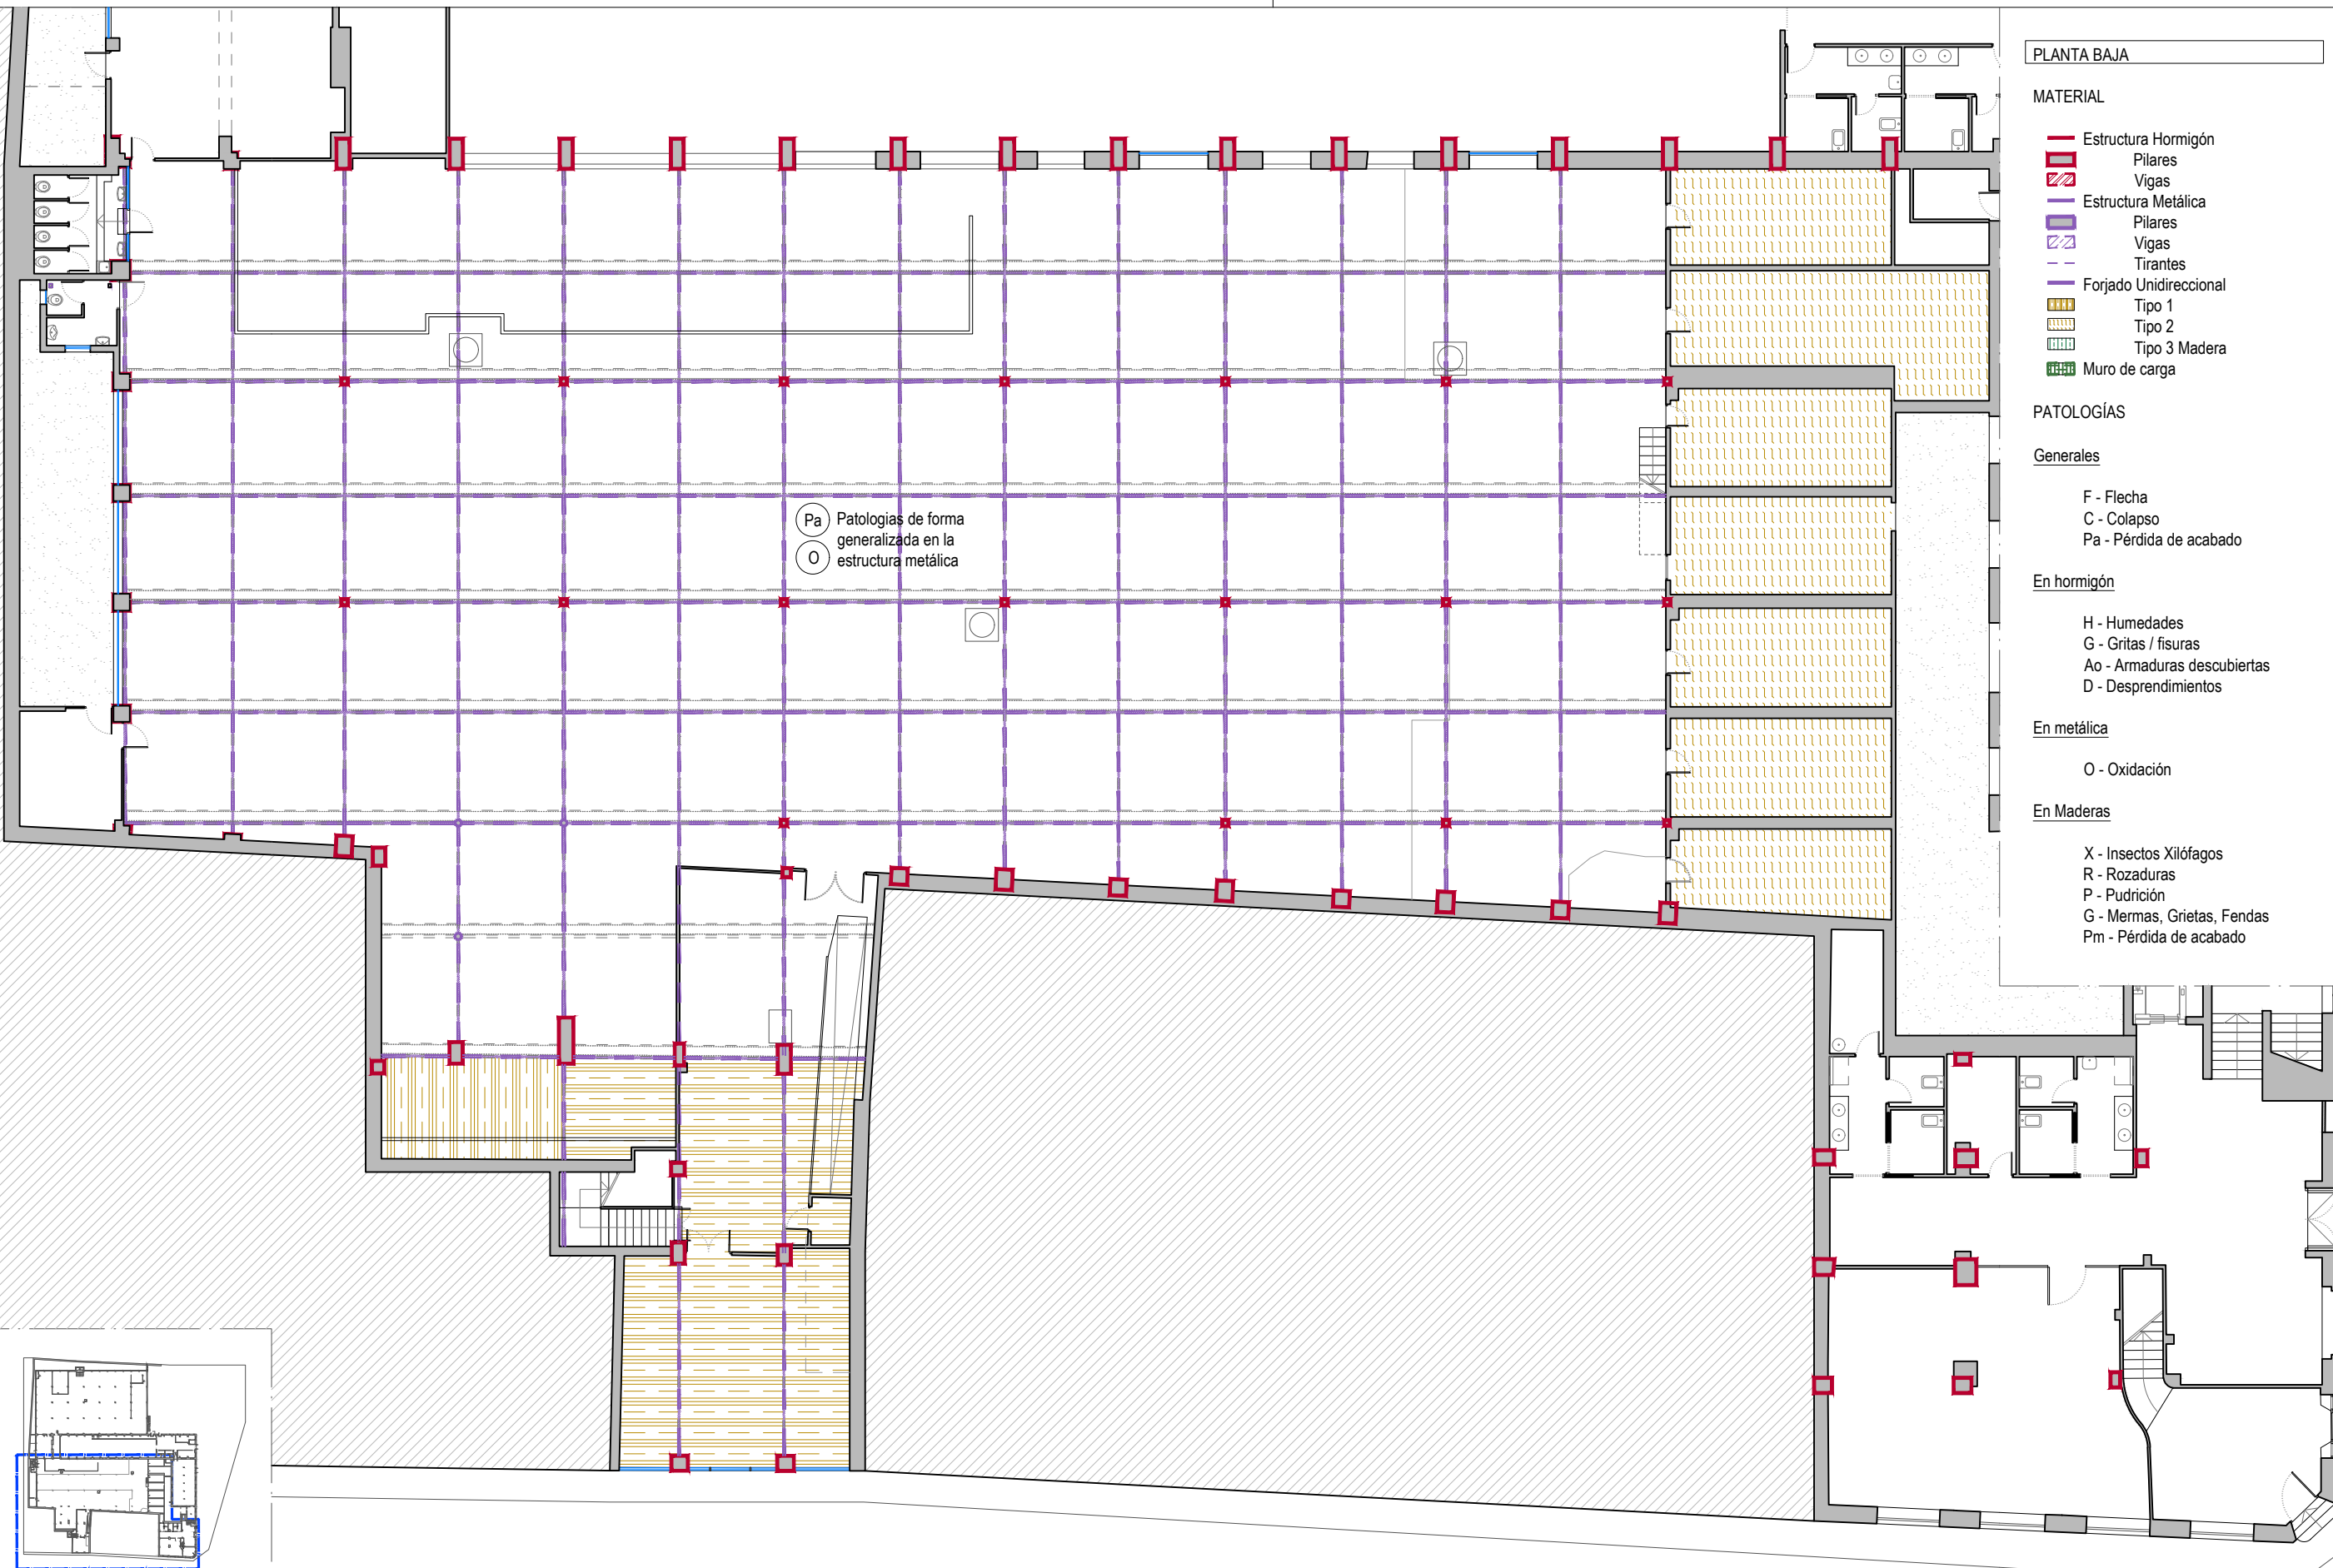
Nº PLANO  
**PatE02**  
 FECHA SEP. 2019  
 ESCALA 1/200

PROYECTO Plan director para la conservación y puesta en valor de la Fábrica de Juguetes Payá Hermanos  
 SITUACIÓN CL SANTA RITA 33 / CL PLAÇA DE BOUS 20 03440 IBI (ALICANTE)  
 PLANO MAPA DE LESIONES. ESTRUCTURA. PLANTA BAJA. NAVES 1 Y 2.

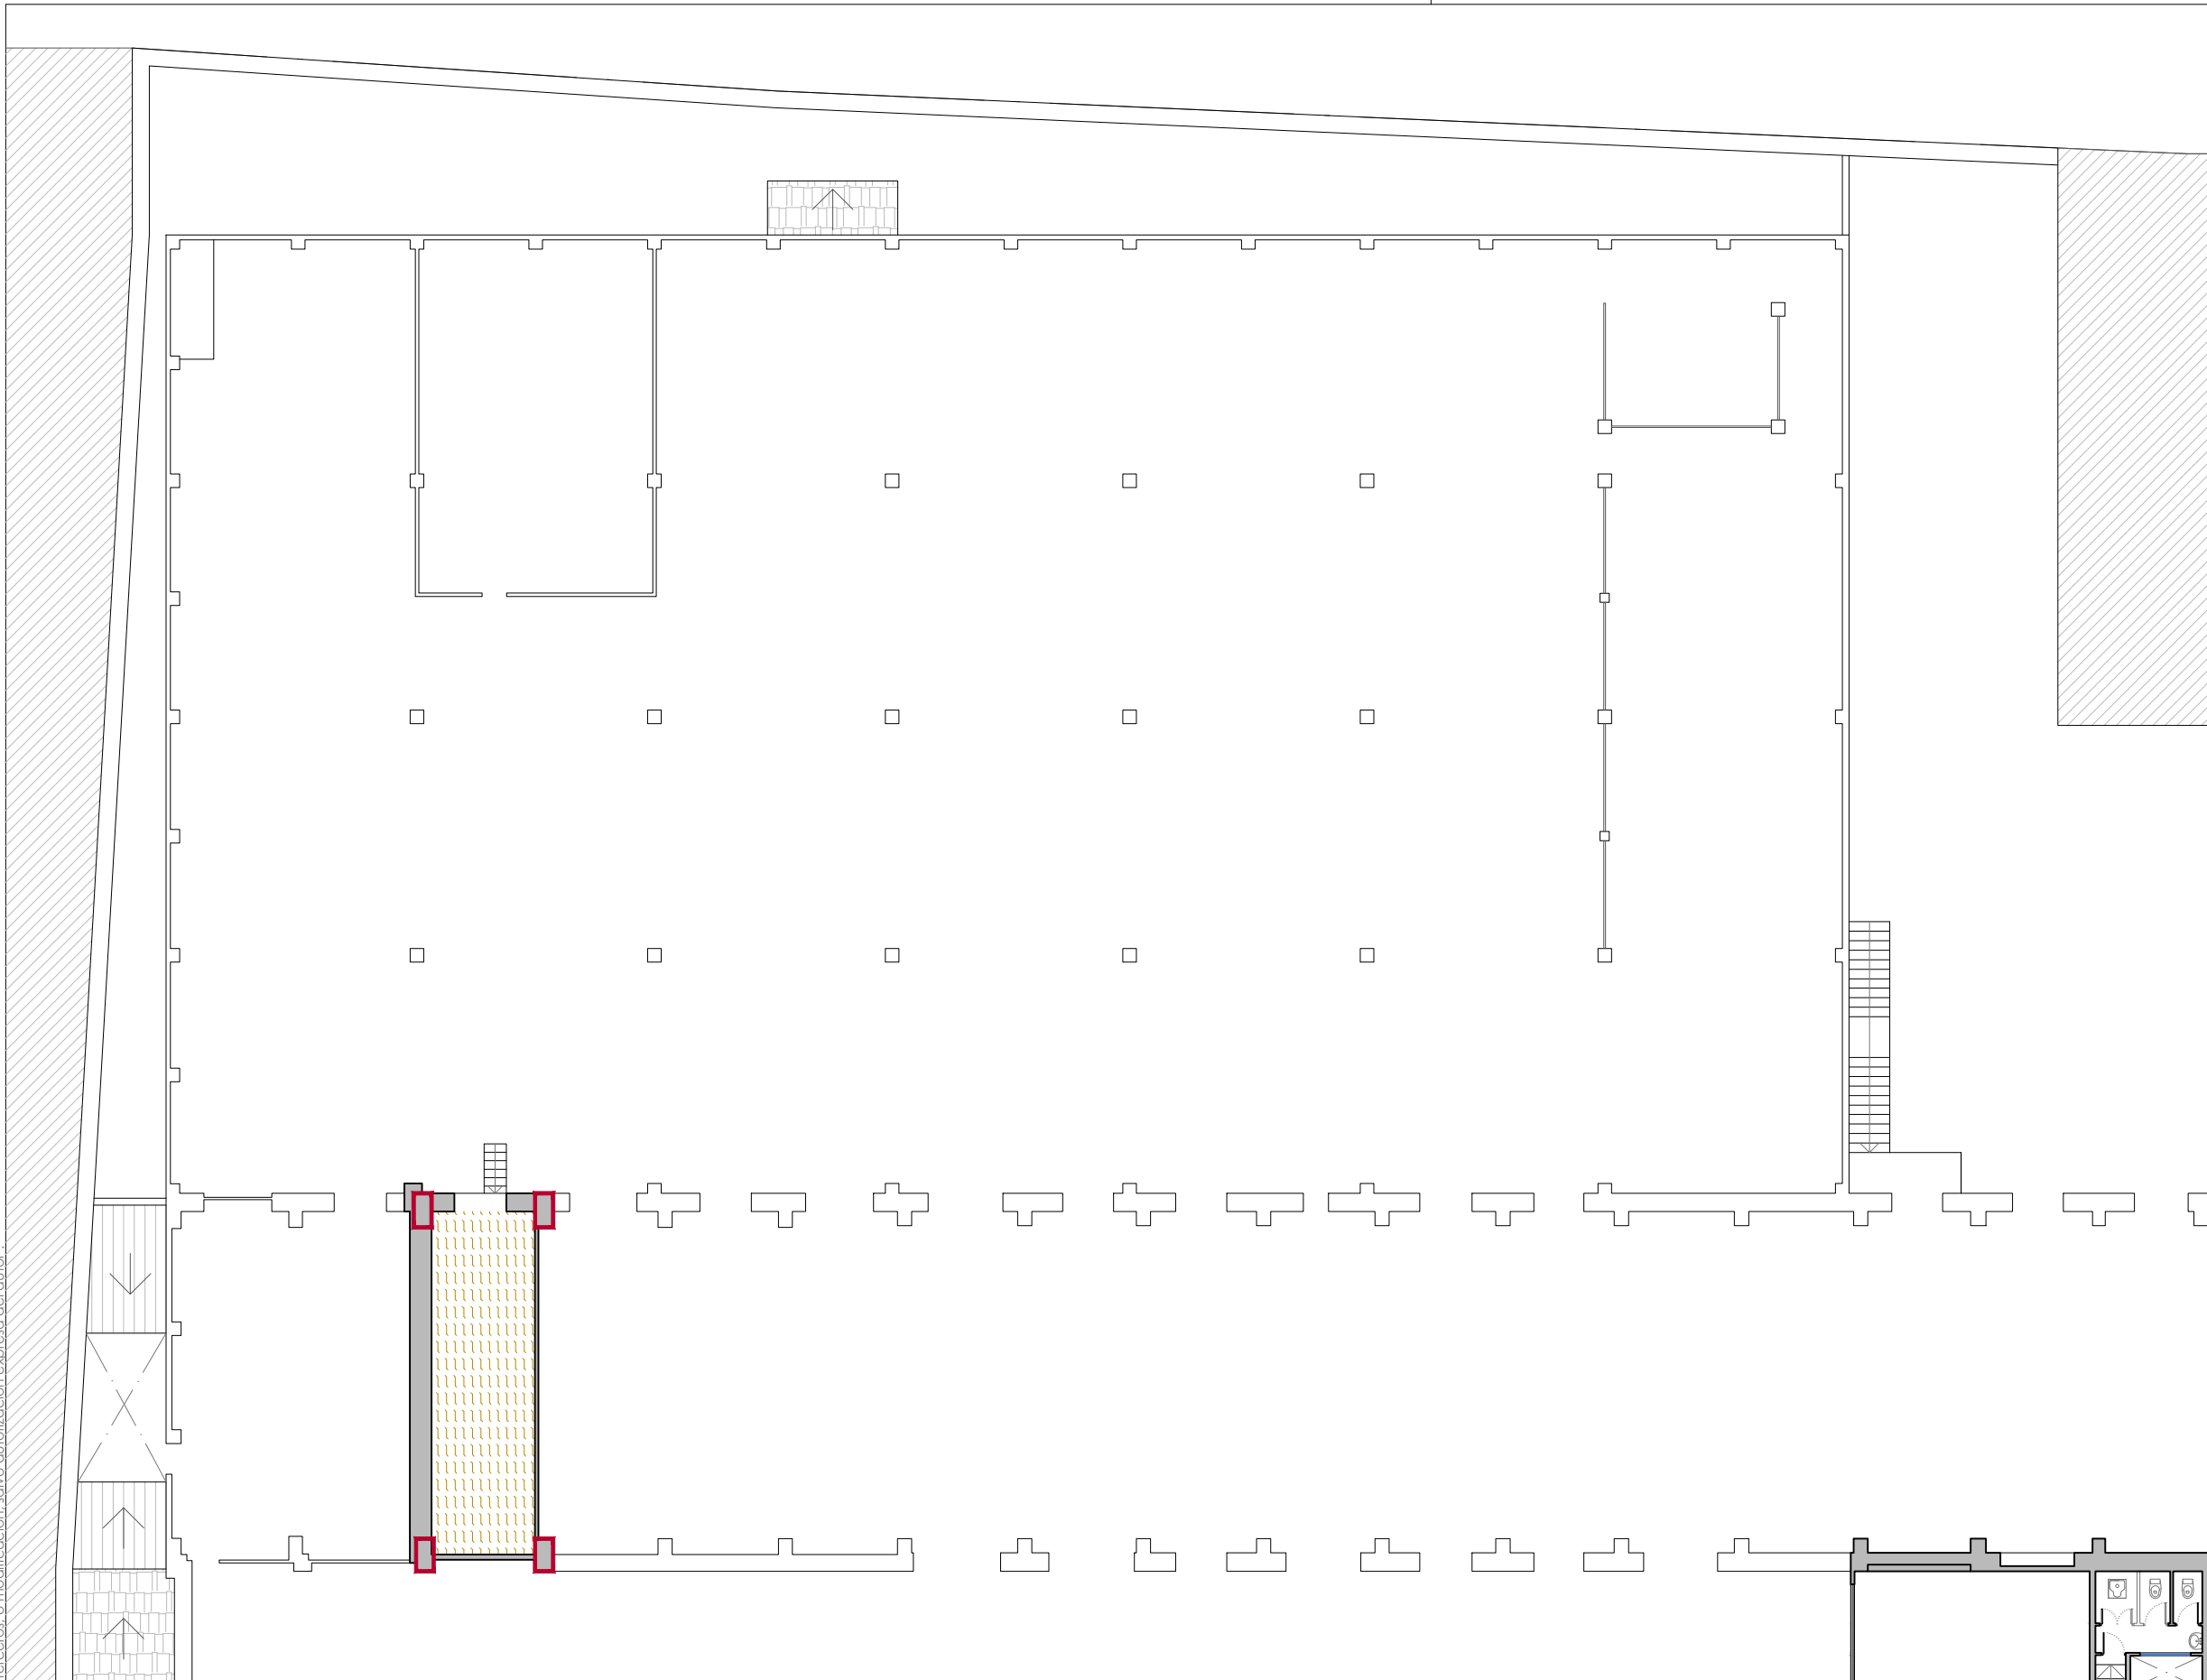
Nº PLANO  
**PatE04**  
 FECHA SEP. 2019  
 ESCALA 1/200

PROYECTO Plan director para la conservación y puesta en valor de la Fábrica de Juguetes Payá Hermanos  
 SITUACIÓN CL SANTA RITA 33 / CL PLAÇA DE BOUS 20 03440 IBI (ALICANTE)  
 PLANO MAPA DE LESIONES. ESTRUCTURA. ENTREPLANTA. NAVES 3 Y 4
