# {PAYÁ HERMANOS}

## **PLAN DIRECTOR**

CONSERVACIÓN Y PUESTA EN VALOR  
DE LA FÁBRICA DEL JUGUETE

> *SEPTIEMBRE 2019*

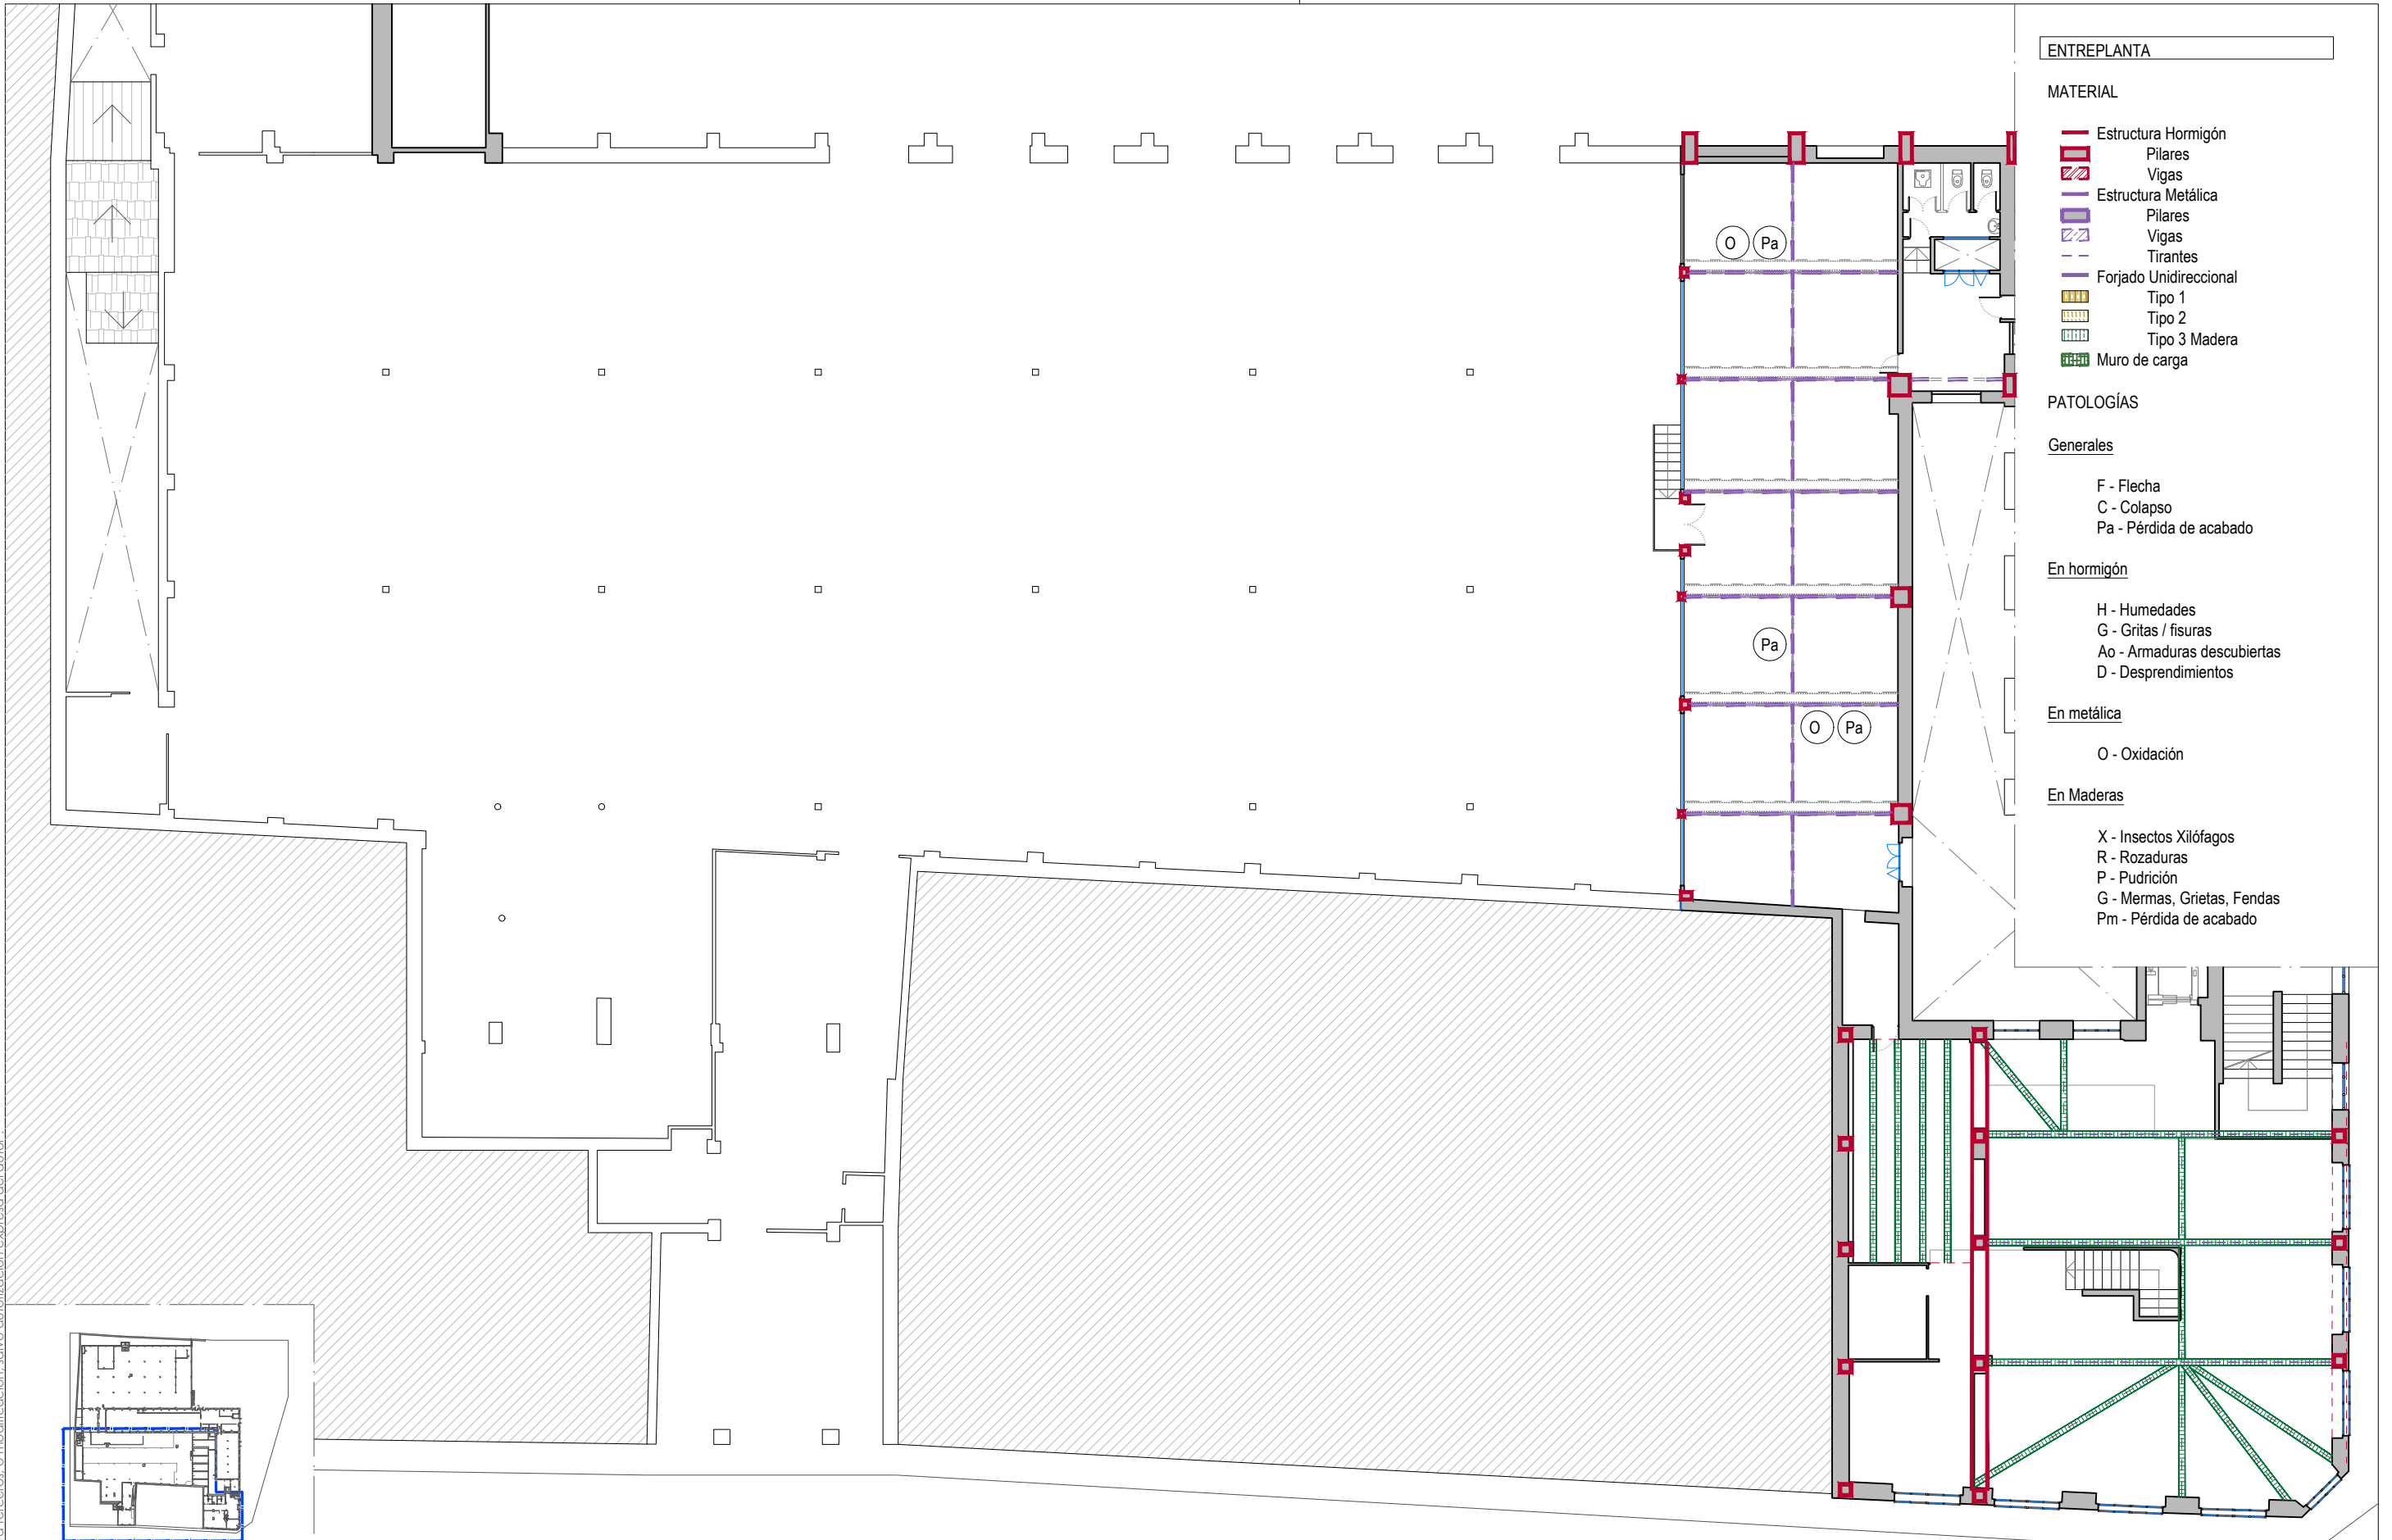
Nº PLANO  
**PatE05**  
 FECHA SEP. 2019  
 ESCALA 1/200

PROYECTO Plan director para la conservación y puesta en valor de la Fábrica de Juguetes Payá Hermanos  
 SITUACIÓN CL SANTA RITA 33 / CL PLAÇA DE BOUS 20 03440 IBI (ALICANTE)  
 PLANO MAPA DE LESIONES. ESTRUCTURA. ENTREPLANTA. NAVES 1 Y 2

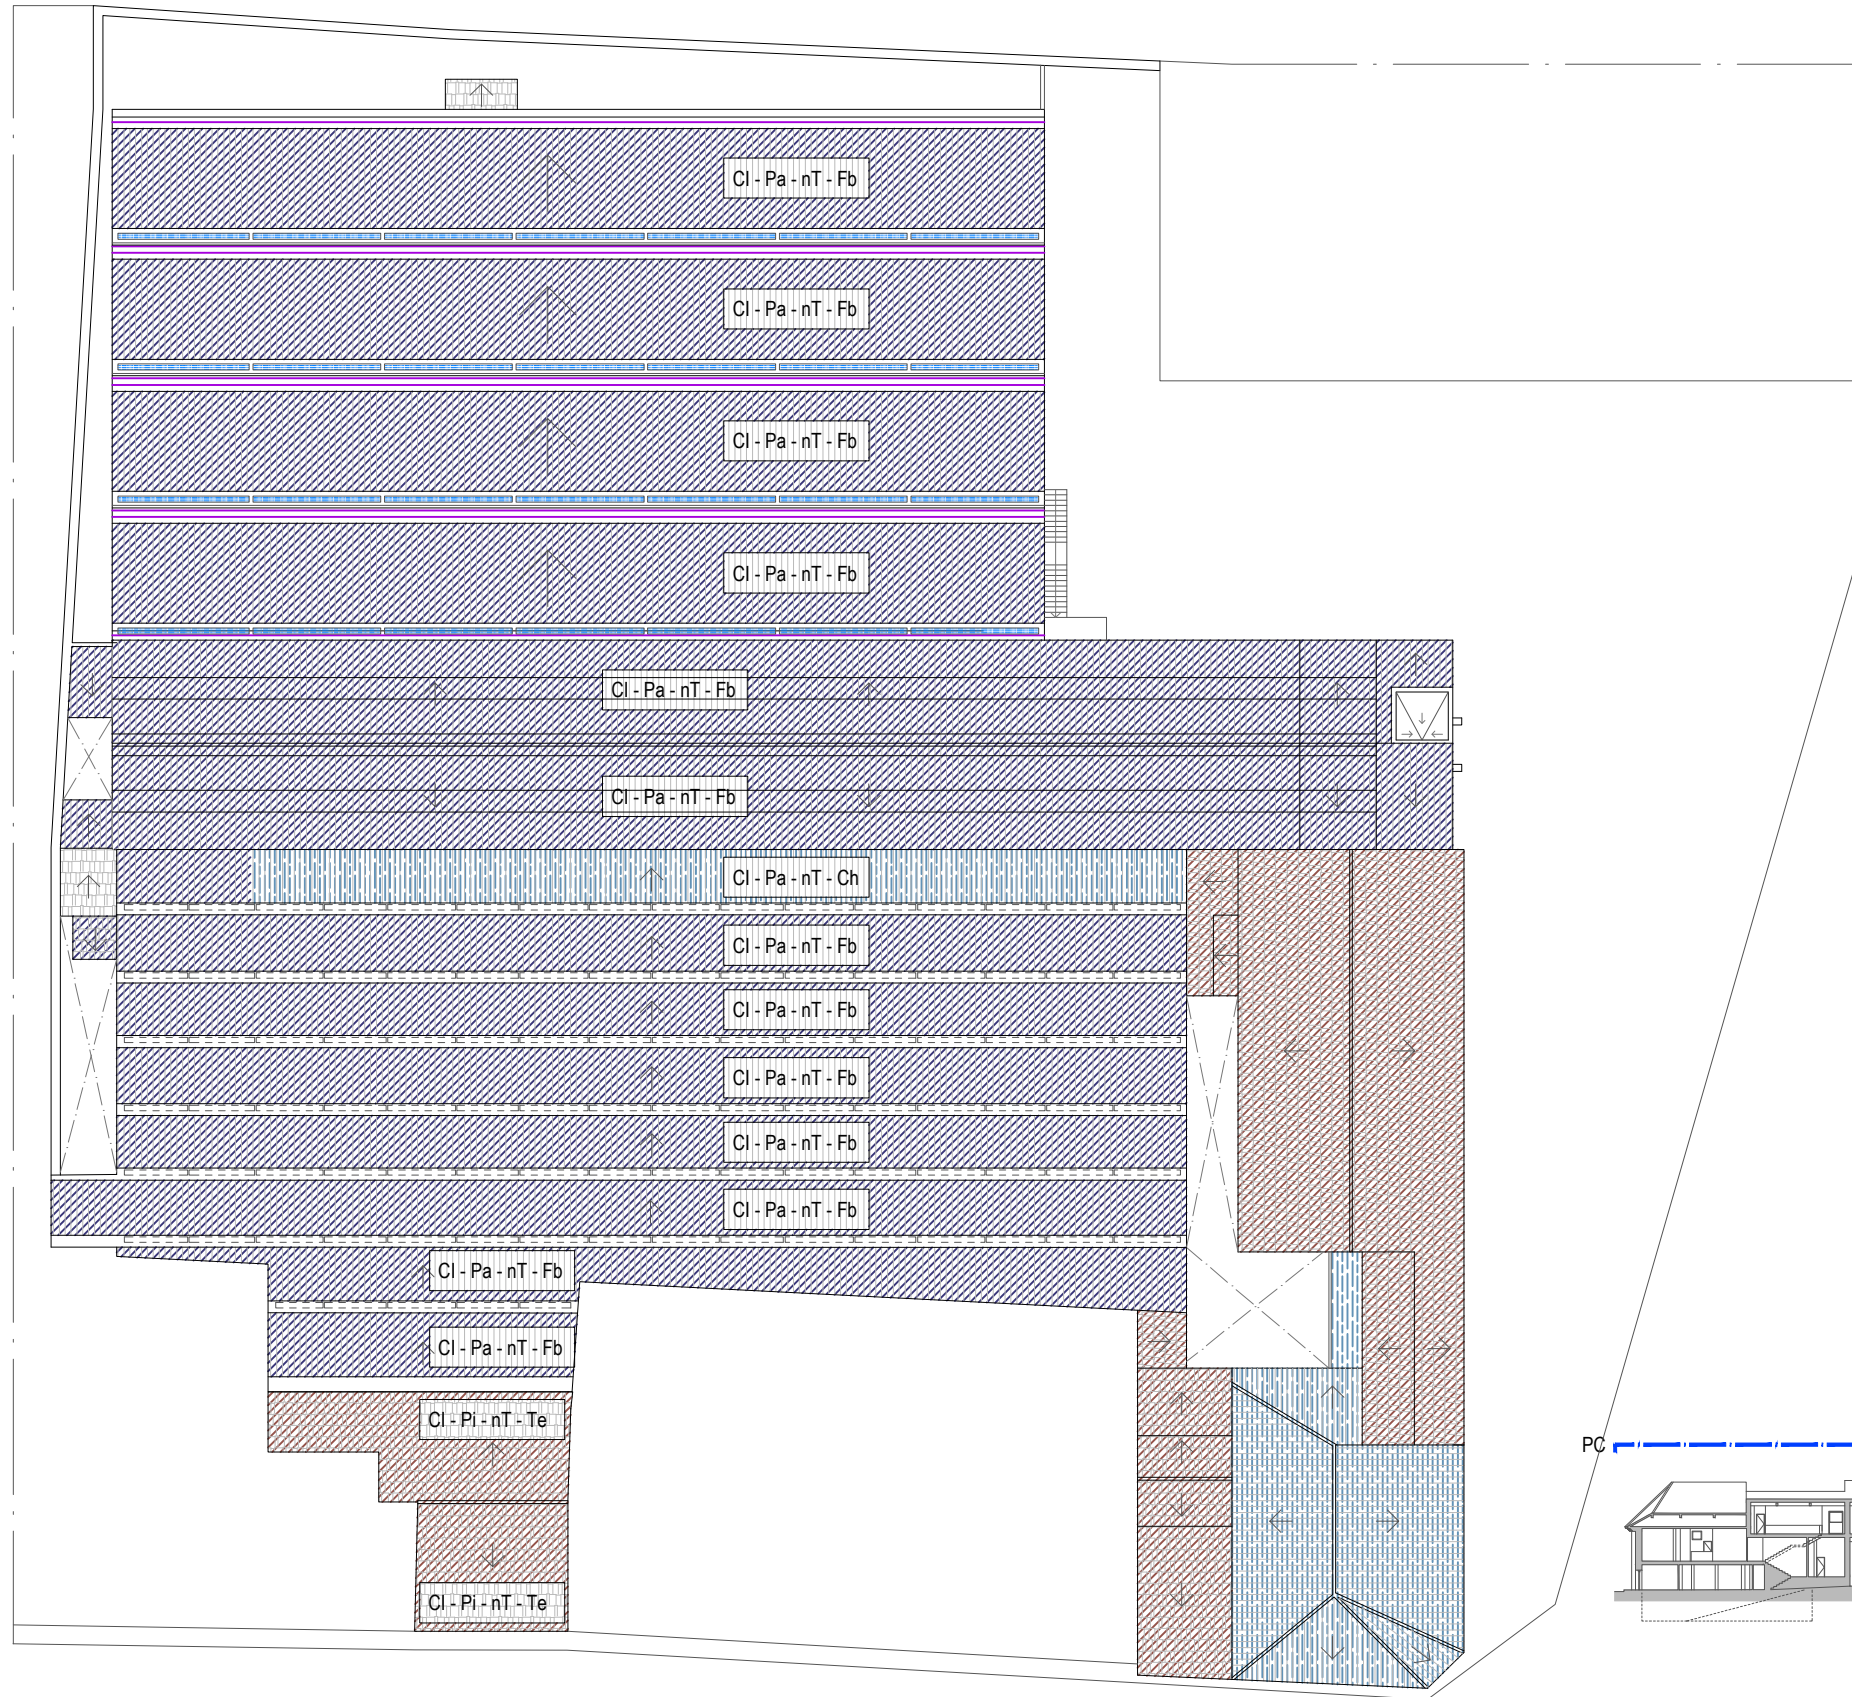
**PATOLOGÍAS GENERALES EN LAS CUBIERTAS**

- Desprendimiento de piezas
- Roturas por exceso de carga, de aleros, canalones...
- Roturas por heladicidad de piezas
- Deterioro y desgarro de láminas impermeabilizantes
- Dilataciones de láminas metálicas vistas
- Rotura por dilatación de elementos metálicos

PROYECTO Plan director para la conservación y puesta en valor de la Fábrica de Juguetes Payá Hermanos  
 SITUACIÓN CL SANTA RITA 33 / CL PLAÇA DE BOUS 20 03440 IBI (ALICANTE)  
 PLANO MAPA DE LESIONES. CUBIERTA.

- Necesaria la reparación de las cubiertas previo al proyecto de las mismas, en caso de realizarse, para que su proceso de degradación no continúe, así como el entrada de agua hacia interior.

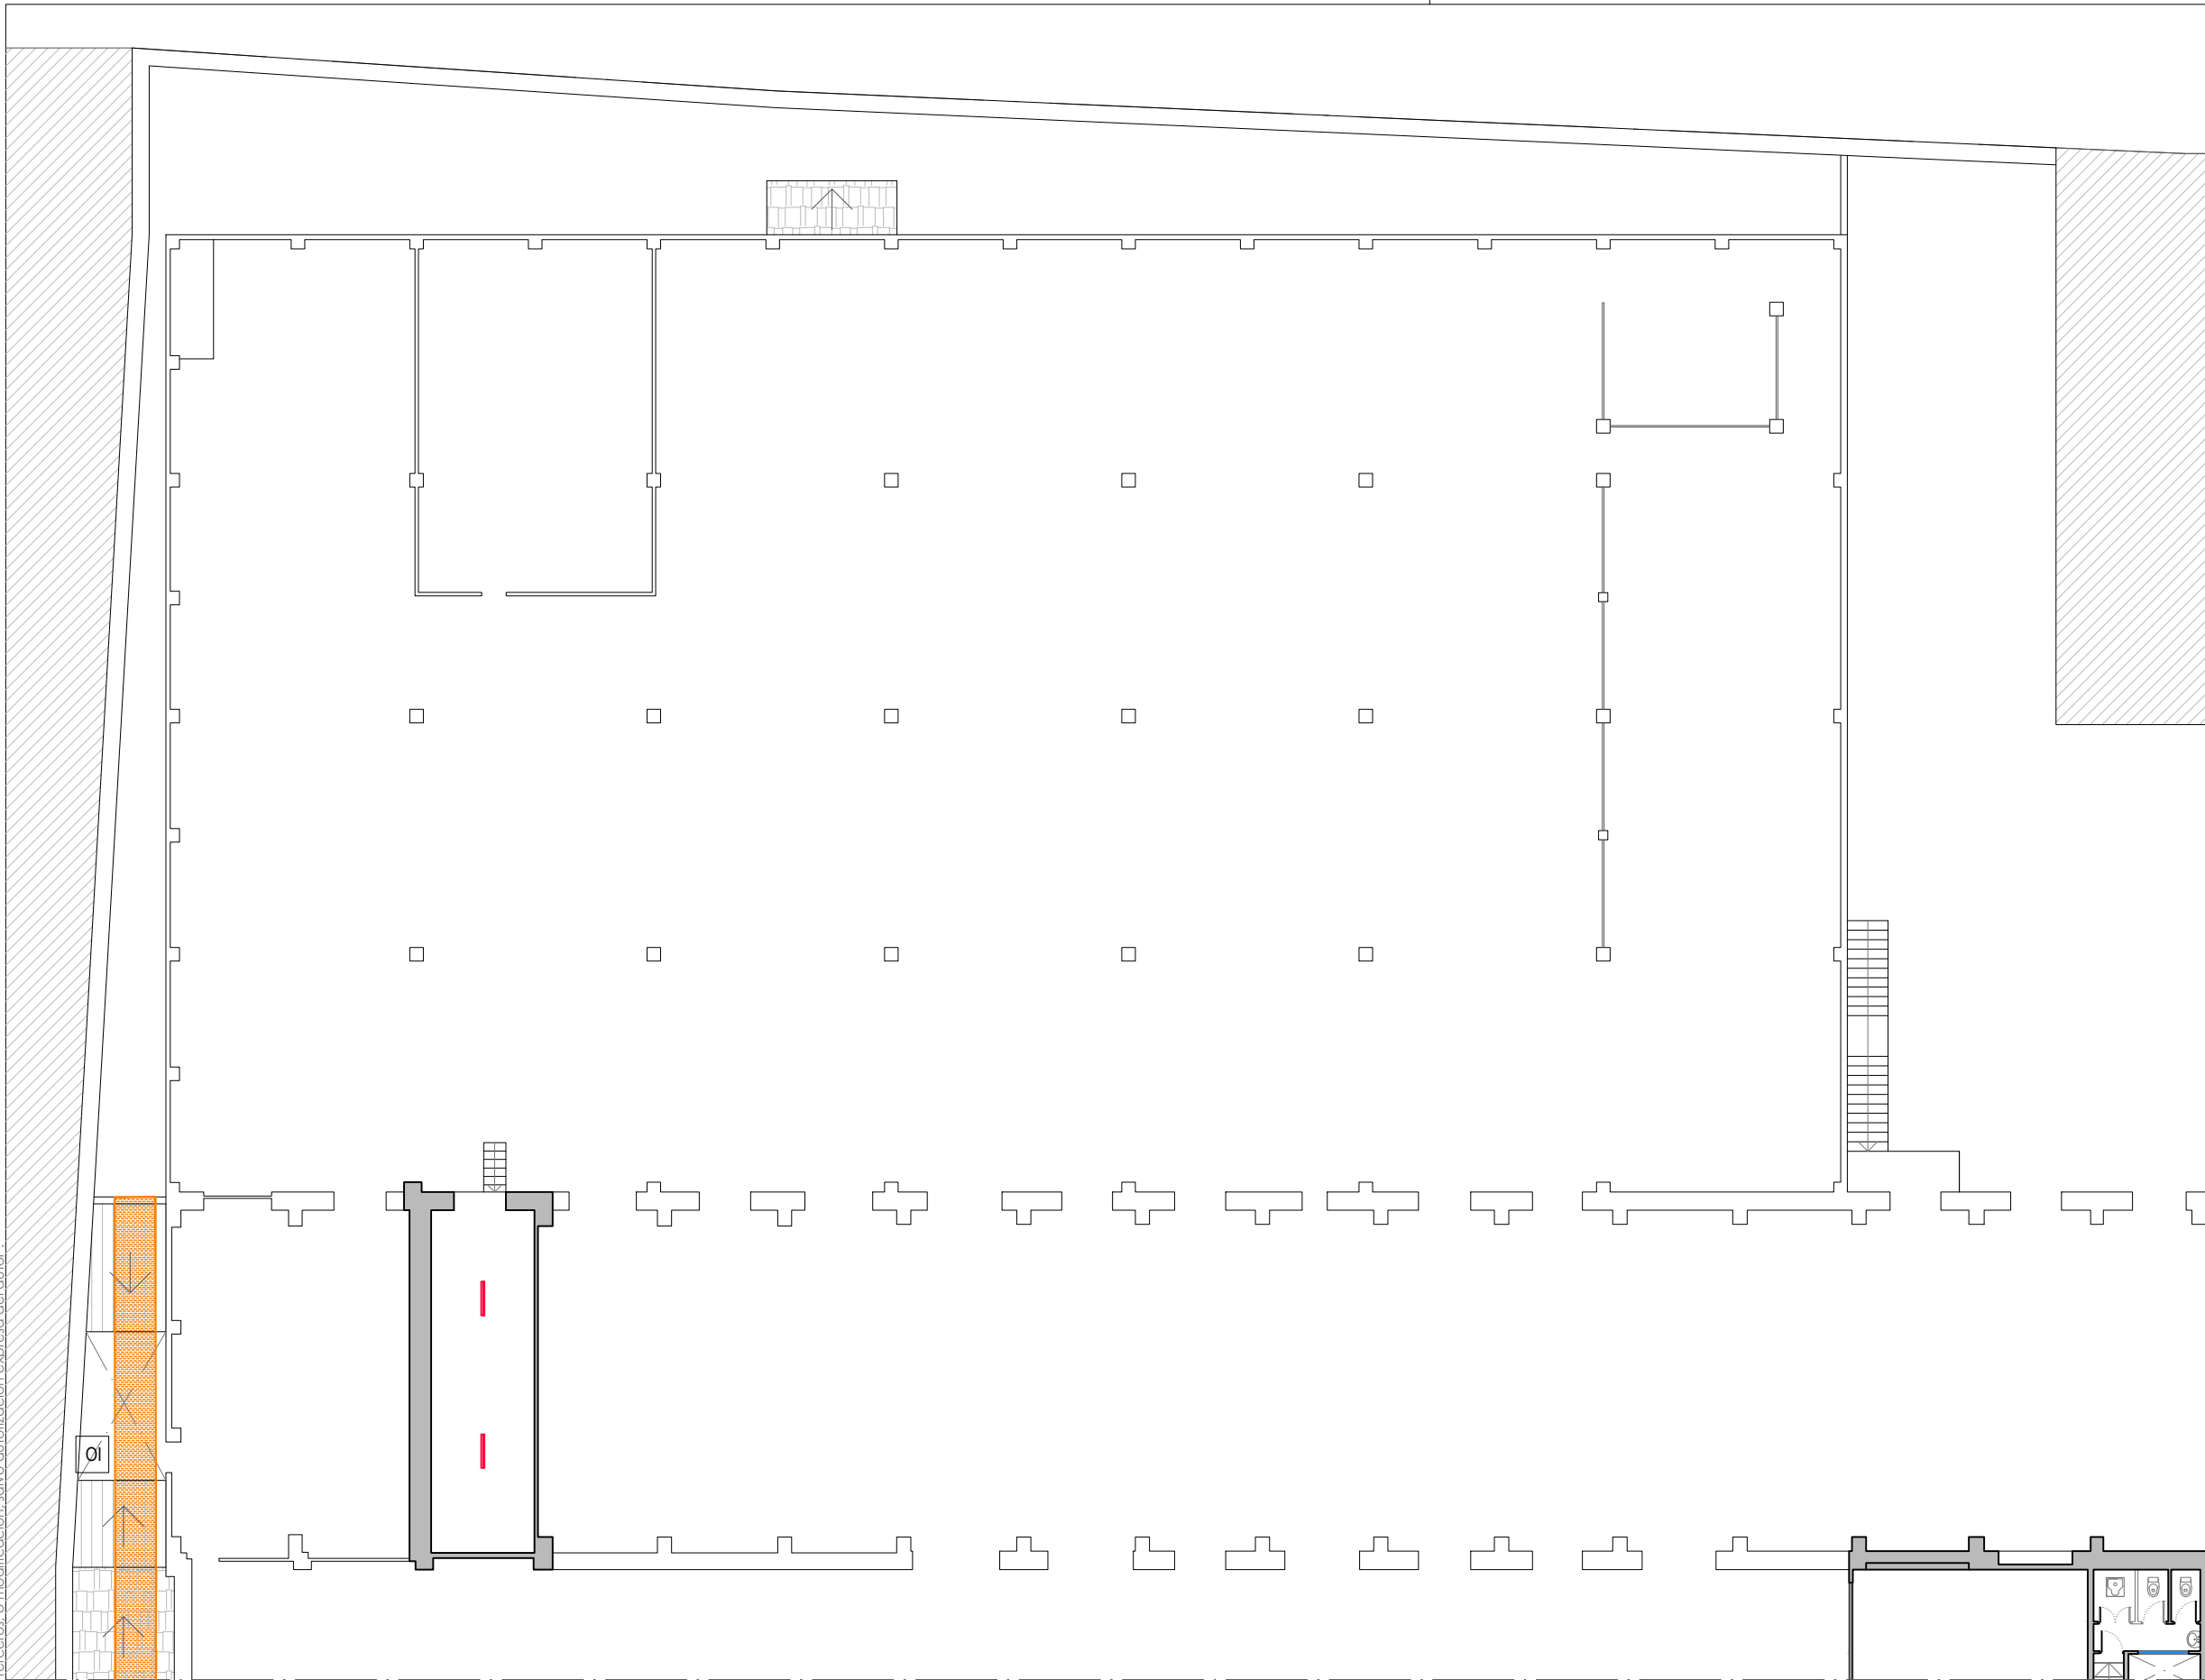
Nº PLANO  
**PatI03**  
 FECHA SEP. 2019  
 ESCALA 1/200

PROYECTO Plan director para la conservación y puesta en valor de la Fábrica de Juguetes Payá Hermanos  
 SITUACIÓN CL SANTA RITA 33 / CL PLAÇA DE BOUS 20 03440 IBI (ALICANTE)  
 PLANO MAPA DE LESIONES. INSTALACIONES (FÁBRICA PAYÁ). ENTREPLANTA. NAVES 3 Y 4

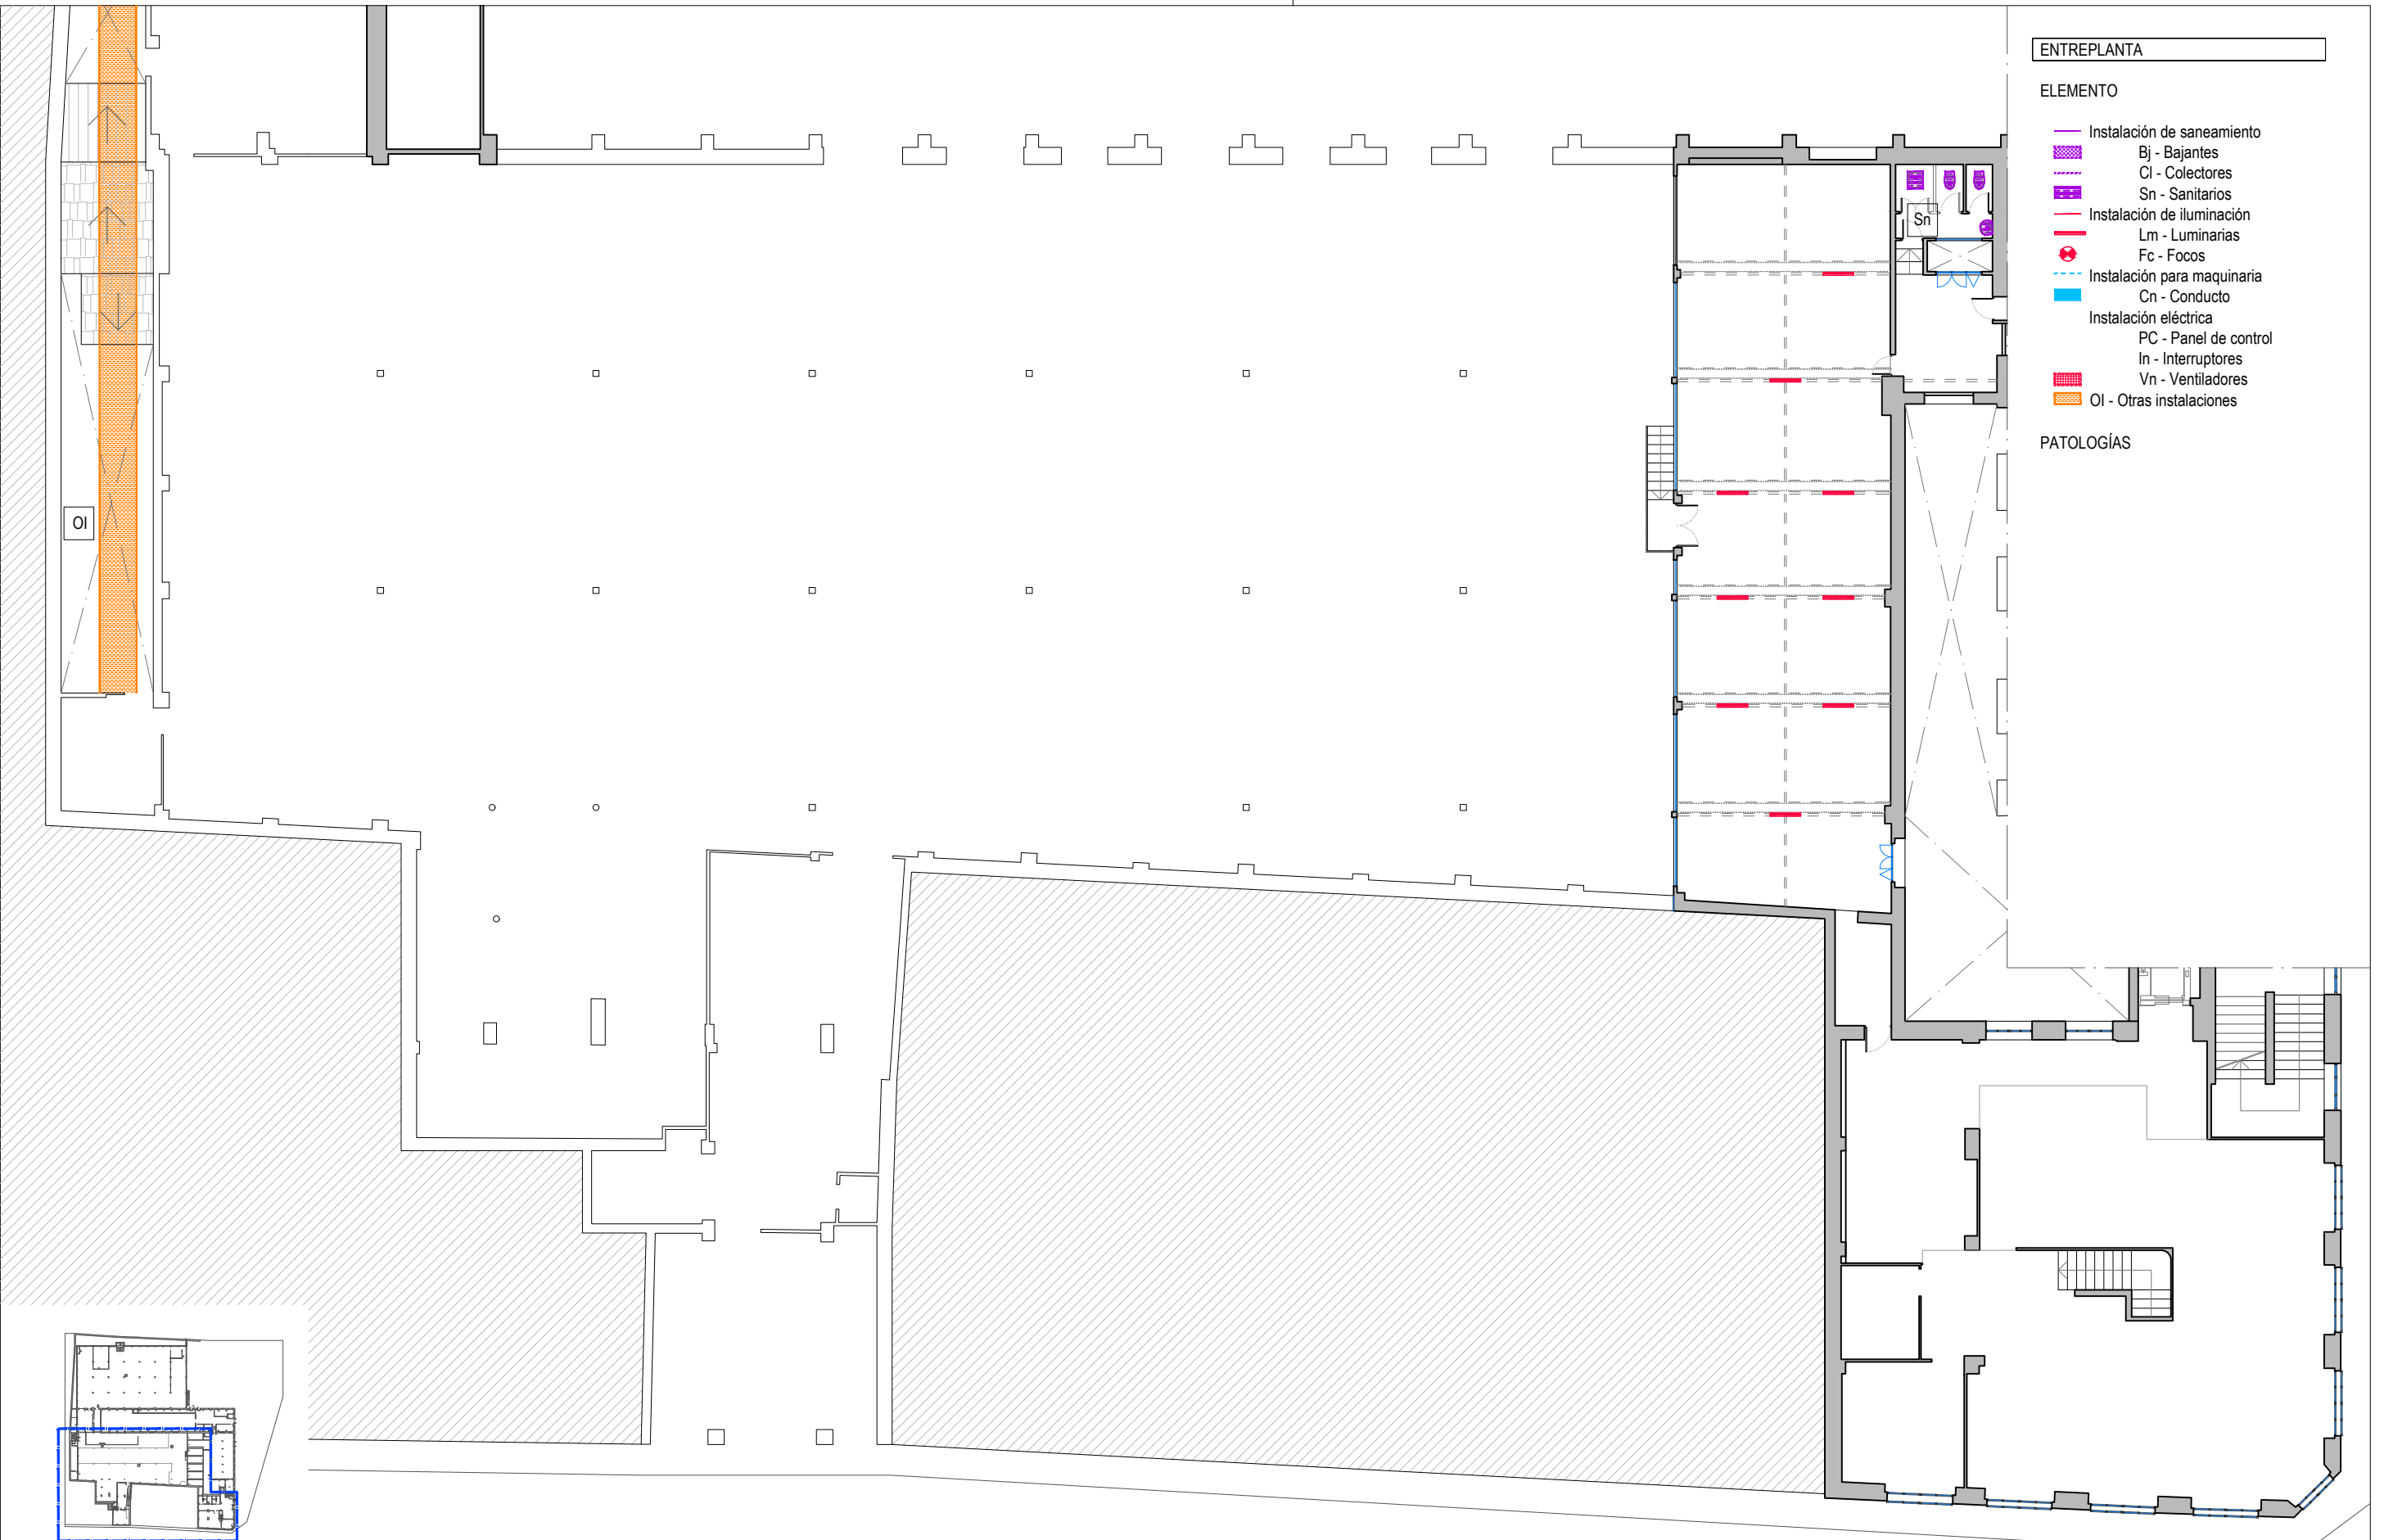
Nº PLANO  
**PatI04**  
FECHA SEP. 2019  
ESCALA 1/200

PLANO MAPA DE LESIONES. INSTALACIONES (FÁBRICA PAYÁ). ENTREPLANTA. NAVES 1 Y 2
